VERSLAG NR
GEN/15/30776172/00/NL/000

Elektrische installaties op laagspanning en op zeer lage spanning (Boek 1 - KB 8/09/2019) - Algemene Directie Energie

Hazewindstraat 83 - 8540 Deerlijk

Uitgevoerd op: 29/06/2023

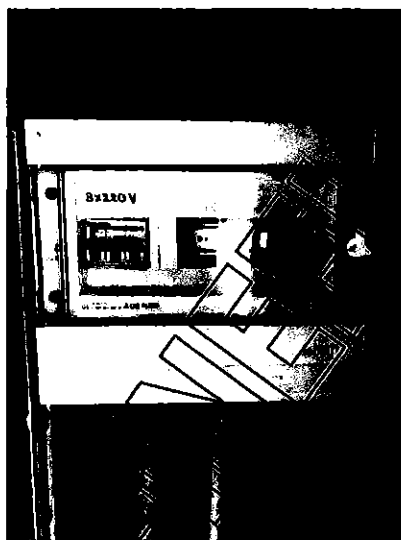
Bord garage

beschrijving schakelbord	1x3p/C40A
Plaats	Garage
Aantal differentieelstroominrichtinge n	0
Aantal stroombanen	1

(Uitwendige foto)

- Gebruik materiaal met een beschermingsgraad die minstens IPXX-B is (B1: 4.2.2.3.; 4.2.2.4.; 5.1.4.; B2: 4.2.2.2.; 4.2.2.3. 5.1;4.; B3: 4.2.2.2.; 4.2.2.3.; 5.1.4.). Alle invoeren van de kast moeten opgevuld worden
