# Asbestinventarisatetest

Markegemstraat 35, 8720 Dentergem

Attestnummer : 20230904-000158.000

Uitgegeven op : 04.09.2023

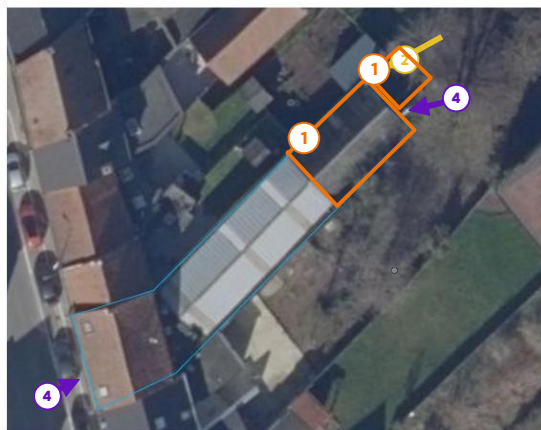
## Plan 1.2: luchtfoto

Beschrijving	Type	Actie
1. Golfplaten	Asbestmateriaal	Verwijderen
2. schoorsteenpijp	Asbestmateriaal	Zorgvuldig beheren
4. raamvoegsel	Advies	-

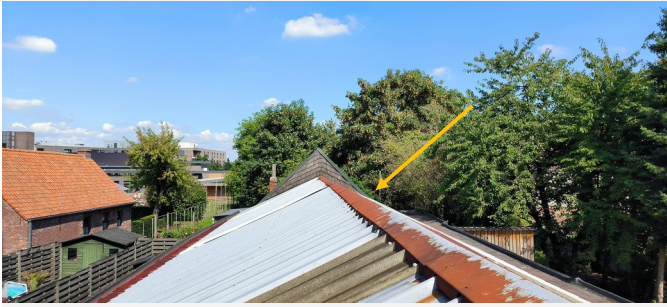
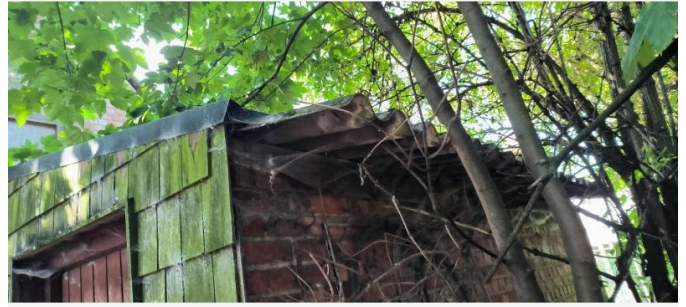
Overzichtsfoto

Detailfoto

Eindbeoordeling materiaalrisico	Verhoogd materiaalrisico en/of verhoogde kans op vezelvrijgave
---------------------------------	--

Gebondenheid	Categorie 1: hechtgebonden in oorsprong
Asbestsoort (vezeltype)	Crocidoliet aanwezig
Asbestconcentratie	Laag (< 50%)
Afschermingsgraad van het gehele materiaal	Geheel of deels (ook) vrij aan de binnenlucht
Toestand van het materiaal	Licht beschadigd, licht verweerd. Intact materiaal type Pical – asbestboard of categorie III 'gebondenheid'

Beschrijving	Golfplaten
Omgeving	Buiten
Primaire drager	Schuin dak
Asbestmateriaal	Dak- en gevelbekleding - Golfplaat
Bindmiddel van asbestmateriaal	Cement
Gebondenheid op basis van bindmiddel	Hecht
Hoeveelheid (oppervlakte - aantal)	• 120,00 m <sup>2</sup> - 1 stuk
Totale oppervlakte	120,00 m <sup>2</sup>
Eenvoudig bereikbaar	Ja
Bevestigingswijze	• Genageld, geniet
Identificatiemethode	Vaststelling zonder monsternamen

<b>Destructieve handeling voor identificatie</b>	Nee
<b>Opmerking</b>	zadeldak en schuin dak hok

Het asbestmateriaal valt onder de mijlpaal van 2034.

Verwijderen

- Zorg voor een veilig beheer en verwijder dit asbestmateriaal wanneer het bij werken eenvoudig bereikbaar wordt. Controleer de toestand jaarlijks op wijzigingen.

- Eenvoudige handelingen: mag via doe-het-zelf of door werknemer(s) met opleidingsattest eenvoudige handelingen in zijn geheel zonder beschadigen, zorg voor nodige voorzorgs- en veiligheidsmaatregelen

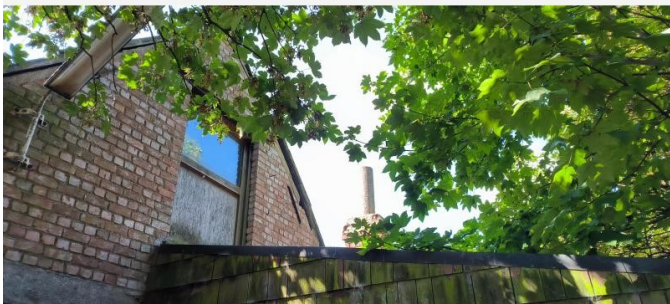
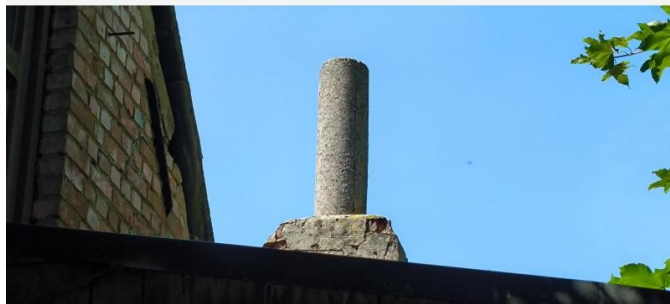
Overzichtsfoto

Detailfoto

Eindbeoordeling materiaalrisico	Laag materiaalrisico en/of verlaagde kans op vezelvrijgave
---------------------------------	--

Gebondenheid	Categorie 1: hechtgebonden in oorsprong
Asbestsoort (vezeltype)	Crocidoliet aanwezig
Asbestconcentratie	Laag (< 50%)
Afschermingsgraad van het gehele materiaal	Geheel of deels vrij aan de buitenlucht
Toestand van het materiaal	Licht beschadigd, licht verweerd. Intact materiaal type Pical – asbestboard of categorie III 'gebondenheid'

Beschrijving	schoorsteenpijp
Omgeving	Buiten
Primaire drager	Schuin dak
Asbestmateriaal	Buis, koker, leiding, pijp, doorvoer
Bindmiddel van asbestmateriaal	Cement
Gebondenheid op basis van bindmiddel	Hecht
Hoeveelheid (lengte - omtrek - dikte - aantal)	<ul style="list-style-type: none"><li>• 1,00 m - 80,00 cm - 1,00 cm - 1 stuk</li></ul>
Totaal volume	0,008 m <sup>3</sup>
Eenvoudig bereikbaar	Ja
Bevestigingswijze	<ul style="list-style-type: none"><li>• Verlijmd, ingegoten, versmeerd</li></ul>

<b>Identificatiemethode</b>	Vaststelling zonder monstername
<b>Destructieve handeling voor identificatie</b>	Nee

Het asbestmateriaal valt onder de mijlpaal van 2040.

Zorgvuldig beheren

- Zorg voor een veilig beheer. Vermijd het beschadigen van het asbestmateriaal. Controleer de toestand jaarlijks op wijzigingen.

- Eenvoudige handelingen: mag via doe-het-zelf of door werknemer(s) met opleidingsattest eenvoudige handelingen in 1 geheel zonder beschadigen
