Asbestinventarisatetest

Olsenestraat 166, 9870 Zulte

Attestnummer : 20230228-000597.001

Uitgegeven op : 28.02.2023

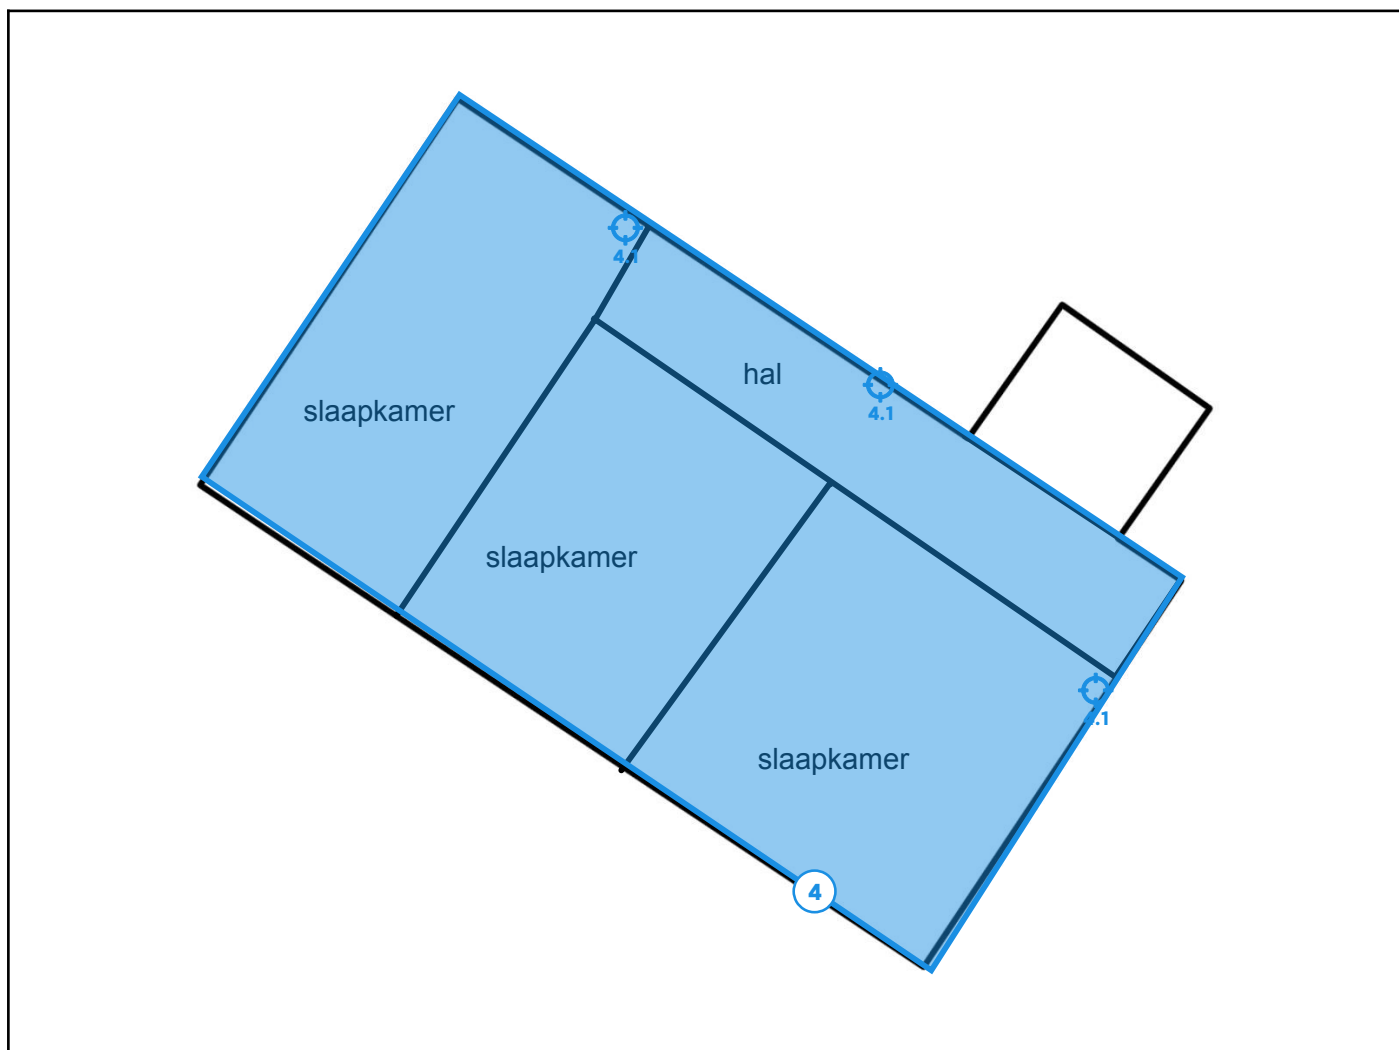
Plan 1.2: Verdieping

Beschrijving	Type	Actie
4. Pleisterwerk verdieping	Geen asbest	-
4.1 Code: MM02	Mengmonster	-

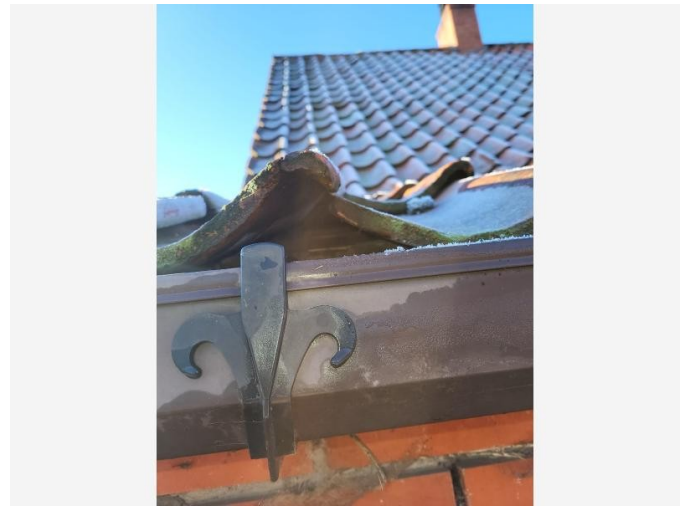
Eindbeoordeling materiaalrisico	Laag materiaalrisico en/of verlaagde kans op vezelvrijgave
---------------------------------	--

Gebondenheid	Categorie 1: hechtgebonden in oorsprong
Asbestsoort (vezeltype)	Amfibool aanwezig, uitgezonderd crocidoliet
Asbestconcentratie	Laag (< 50%)
Afschermingsgraad van het gehele materiaal	Geheel of deels vrij aan de buitenlucht
Toestand van het materiaal	Licht beschadigd, licht verweerd. Intact materiaal type Pical – asbestboard of categorie III 'gebondenheid'

#	Type	Referentie	Resultaat
1.1	Puntmonster	MM01	Amosiet, Chrysotiel

Beschrijving	Onderdak
Omgeving	Buiten
Primaire drager	Schuin dak
Asbestmateriaal	Plaat, paneel, tablet - Type Menuiserie
Bindmiddel van asbestmateriaal	Cement
Gebondenheid op basis van bindmiddel	Hecht
Hoeveelheid (oppervlakte - dikte - aantal)	• 100,00 m ² - 0,50 cm - 1 stuk

Totaal volume	0,50 m ³
Eenvoudig bereikbaar	Ja
Bevestigingswijze	<ul style="list-style-type: none">• Genageld, geniet
Identificatiemethode	Vaststelling met monstername
Destructieve handeling voor identificatie	Nee
Opmerking	De hoeveelheid is een ruwe schatting.

Het asbestmateriaal valt onder de mijlpaal van 2040.

- Zorg voor een veilig beheer. Vermijd het beschadigen van het asbestmateriaal. Controleer de toestand jaarlijks op wijzigingen.
- Zorg voor een veilig beheer en verwijder dit asbestmateriaal wanneer het bij werken eenvoudig bereikbaar wordt. Controleer de toestand jaarlijks op wijzigingen.

- Eenvoudige handelingen: enkel door erkend asbestverwijderaar
Grote hoeveelheid en niet gemakkelijk bereikbaar.

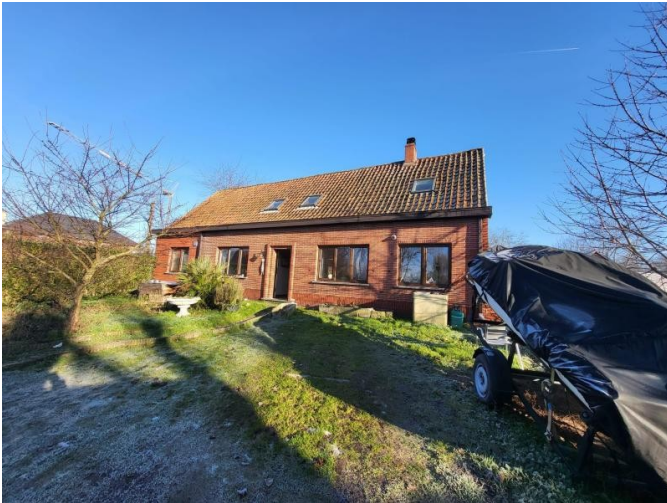
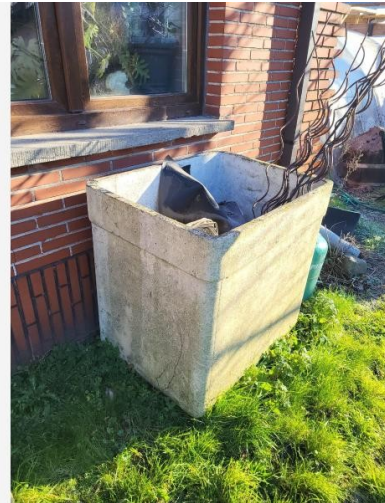
Eindbeoordeling materiaalrisico	Verhoogd materiaalrisico en/of verhoogde kans op vezelvrijgave
---------------------------------	--

Gebondenheid	Categorie 1: hechtgebonden in oorsprong
Asbestsoort (vezeltype)	Amfibool aanwezig, uitgezonderd crocidoliet
Asbestconcentratie	Laag (< 50%)
Afschermingsgraad van het gehele materiaal	Geheel of deels vrij aan de buitenlucht
Toestand van het materiaal	Matig beschadigd, matig verweerd

Beschrijving	Asbest bloembak
Omgeving	Buiten
Primaire drager	Bodem
Asbesttoepassing	Bak, reservoir, kuip, bloembak
Bindmiddel van asbesttoepassing	Cement
Gebondenheid op basis van bindmiddel	Hecht
Hoeveelheid (gewicht - aantal)	<ul style="list-style-type: none">• 10,00 kg - 1 stuk
Totaal gewicht	10,00 kg
Identificatiemethode	Vaststelling zonder monsternamen
Destructieve handeling voor identificatie	Nee

- Verwijder deze asbesttoepassing zo snel mogelijk. Volg de toestand goed op.

- Eenvoudige handelingen: mag via doe-het-zelf of door werknemer(s) met opleidingsattest eenvoudige handelingen
Losliggende hecgtgebonden asbesttoepassing.
