# Asbestinventarisatetest

Wakkensesteenweg 20, 8720 Dentergem

Attestnummer : 20230308-000576.000

Uitgegeven op : 08.03.2023

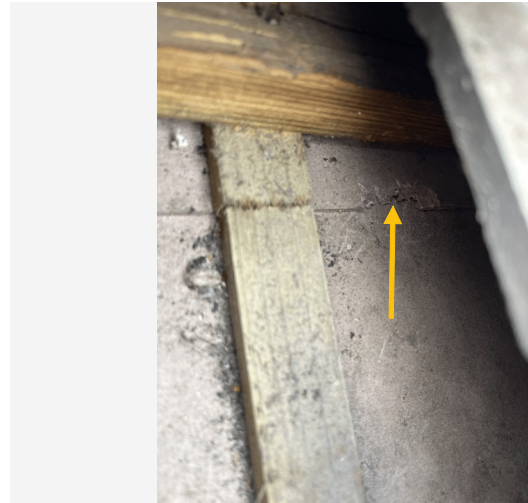
Geen asbest

#	Type	Referentie	Resultaat
1.1	Puntmonster	50.3	Geen asbest

Beschrijving	Onderdak woning
Omgeving	Buiten
Primaire drager	Schuin dak
Bindmiddel van materiaal	Cement

<b>Gebondenheid op basis van bindmiddel</b>	Hecht
<b>Hoeveelheid (oppervlakte - dikte - aantal)</b>	• 50,00 m <sup>2</sup> - 0,80 cm - 1 stuk
<b>Totaal volume</b>	0,40 m <sup>3</sup>
<b>Identificatiemethode</b>	Vaststelling met monstername
<b>Destructieve handeling voor identificatie</b>	Nee

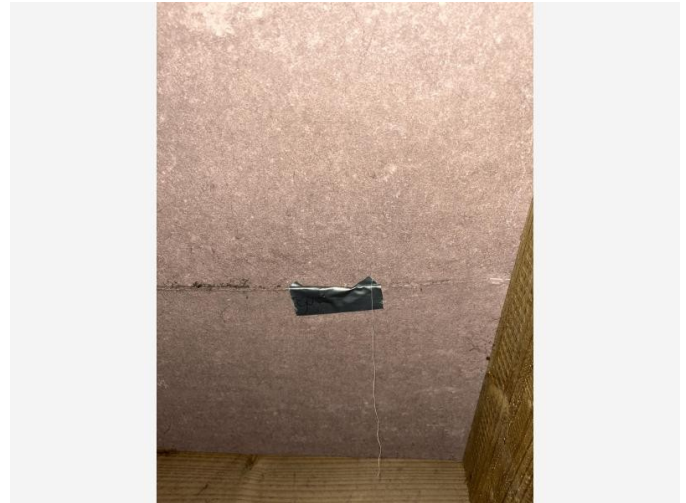
## Fiche 3: Onderdak keuken

Geen asbest

#	Type	Referentie	Resultaat
3.1	Puntmonster	50.2	Geen asbest

Beschrijving	Onderdak keuken
Omgeving	Binnen
Primaire drager	Schuin dak
Bindmiddel van materiaal	Cement

<b>Gebondenheid op basis van bindmiddel</b>	Hecht
<b>Hoeveelheid (oppervlakte - dikte - aantal)</b>	• 150,00 m <sup>2</sup> - 0,80 cm - 1 stuk
<b>Totaal volume</b>	1,20 m <sup>3</sup>
<b>Identificatiemethode</b>	Vaststelling met monstername
<b>Destructieve handeling voor identificatie</b>	Nee
