Asbestinventarisatetest

Papegaaistraat 5, 8780 Oostrozebeke

Attestnummer : 20230825-000163.000

Uitgegeven op : 25.08.2023

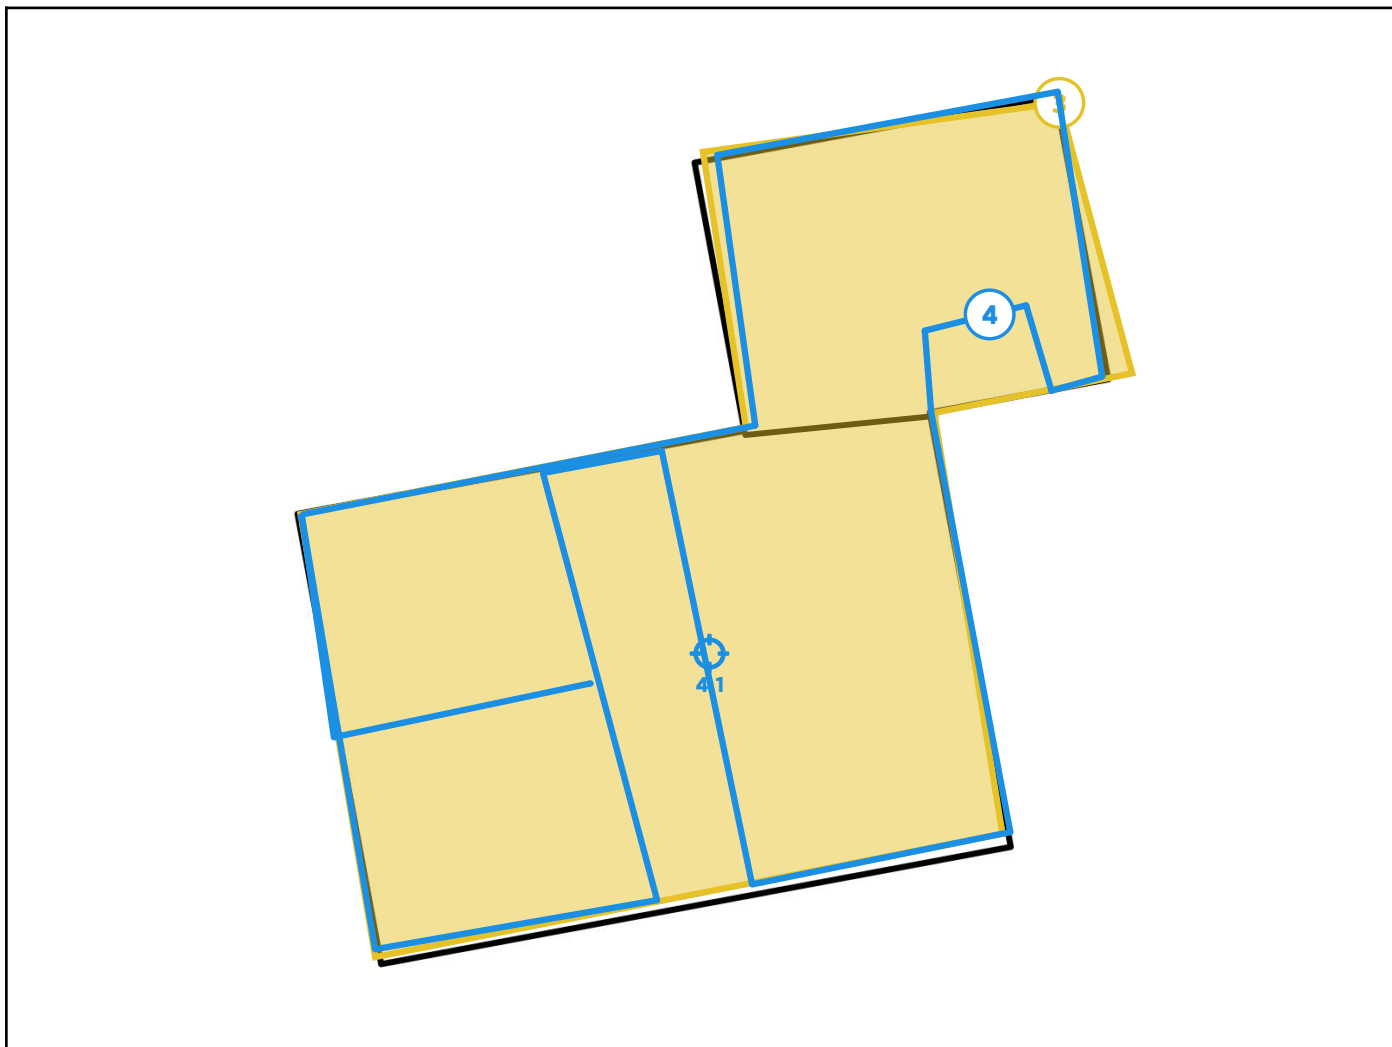
Plan 1.1: Hoofdgebouw plan

Beschrijving	Type	Actie
3. Onderdak woning + berging	Asbestmateriaal	Zorgvuldig beheren
4. Pleisterwerk	Geen asbest	-
4.1 Code: 2342431-01	Mengmonster	-

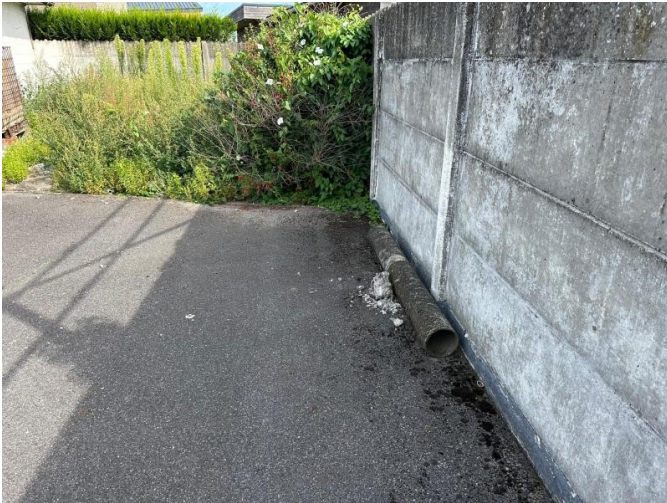
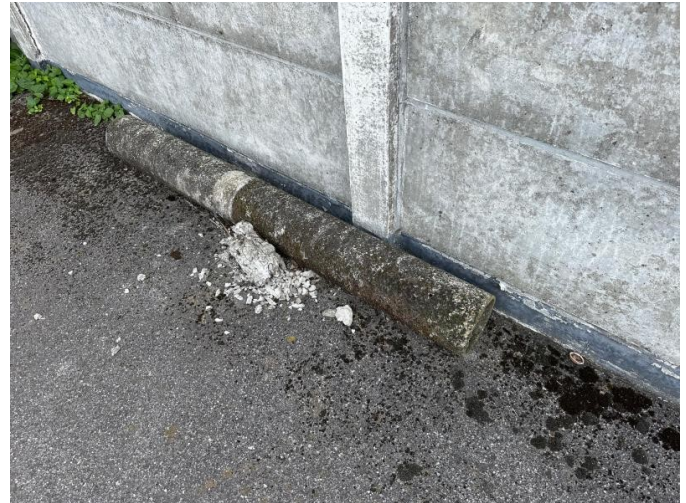
Conclusie

Dringend verwijderen

Beschrijving	Buis in tuin achteraan
Type afvalstof	Betreft stock-voorraad of gedemonteerde asbestmaterialen
Aanwezige resten	Geen resten aanwezig
Omgeving	Buiten
Primaire drager	Ruimteverwarming
Asbestmaterialen	<ul style="list-style-type: none">Rookgaskanaal
Bindmiddel van asbestmateriaal	Cement
Gebondenheid op basis van bindmiddel	Hecht
Hoeveelheid (gewicht - aantal)	<ul style="list-style-type: none">25,00 kg - 1 stuk
Totaal gewicht	25,00 kg
Eenvoudig bereikbaar	Ja
Identificatiemethode	Vaststelling zonder monstername

- Verwijder het asbestafval.

- Eenvoudige handelingen: mag via doe-het-zelf of door werknemer(s) met opleidingsattest eenvoudige handelingen
Asbest buiten een gebouw

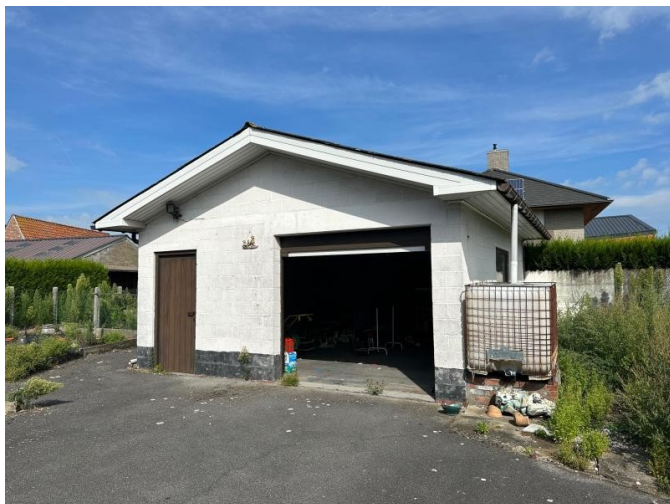
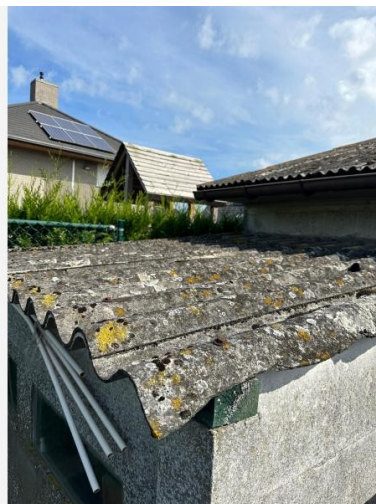
Het asbestmateriaal valt onder de mijlpaal van 2034.

Verwijderen

Eindbeoordeling materiaalrisico	Verhoogd materiaalrisico en/of verhoogde kans op vezelvrijgave
---------------------------------	--

Gebondenheid	Categorie 1: hechtgebonden in oorsprong
Asbestsoort (vezeltype)	Crocidoliet aanwezig
Asbestconcentratie	Laag (< 50%)
Afschermingsgraad van het gehele materiaal	Geheel of deels vrij aan de buitenlucht
Toestand van het materiaal	Matig beschadigd, matig verweerd

Beschrijving	Golfplaten garage
Omgeving	Buiten
Primaire drager	Schuin dak
Asbestmateriaal	Dak- en gevelbekleding - Golfplaat
Bindmiddel van asbestmateriaal	Cement
Gebondenheid op basis van bindmiddel	Hecht

Hoeveelheid (oppervlakte - aantal)	<ul style="list-style-type: none">• 59,00 m² - 1 stuk
Totale oppervlakte	59,00 m ²
Eenvoudig bereikbaar	Ja
Bevestigingswijze	<ul style="list-style-type: none">• Geschroefd
Identificatiemethode	Vaststelling zonder monstername
Destructieve handeling voor identificatie	Nee

- Zorg voor een veilig beheer. Vermijd het beschadigen van het asbestmateriaal. Controleer de toestand jaarlijks op wijzigingen.

- Eenvoudige handelingen: mag via doe-het-zelf of door werknemer(s) met opleidingsattest eenvoudige handelingen
Asbest buiten een gebouw

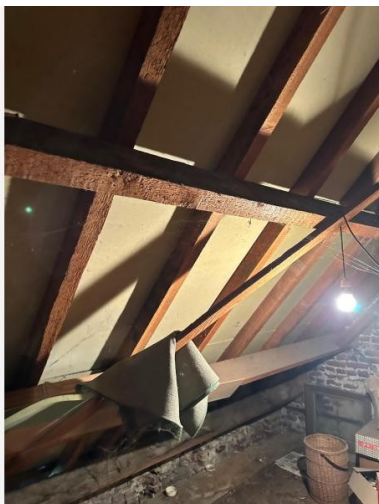
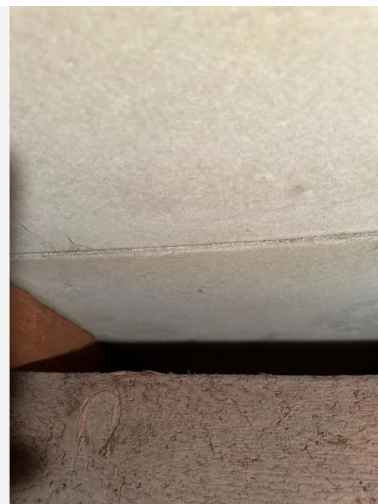
Het asbestmateriaal valt onder de mijlpaal van 2040.

Zorgvuldig beheren

Eindbeoordeling materiaalrisico	Laag materiaalrisico en/of verlaagde kans op vezelvrijgave
---------------------------------	--

Gebondenheid	Categorie 1: hechtgebonden in oorsprong
Asbestsoort (vezeltype)	Crocidoliet aanwezig
Asbestconcentratie	Laag (< 50%)
Afschermingsgraad van het gehele materiaal	Geheel of deels vrij aan de buitenlucht
Toestand van het materiaal	Onbeschadigd, niet verweerd

Beschrijving	Onderdak woning + berging
Omgeving	Buiten
Primaire drager	Schuin dak
Asbestmateriaal	Plaat, paneel, tablet - Type Menuiserite
Bindmiddel van asbestmateriaal	Cement

Gebondenheid op basis van bindmiddel	Hecht
Hoeveelheid (oppervlakte - dikte - aantal)	<ul style="list-style-type: none"> • 166,00 m² - 0,40 cm - 1 stuk
Totaal volume	0,664 m ³
Eenvoudig bereikbaar	<p>Nee</p> <ul style="list-style-type: none"> • Het asbestmateriaal is bedekt (uitgezonderd laag verf, coating, behang, kunststof, textiel) en het wegnemen van het bedekkende materiaal kan niet zonder het bedekkende materiaal te beschadigen.
Bevestigingswijze	<ul style="list-style-type: none"> • Geklemd
Identificatiemethode	Vaststelling zonder monsternamen
Destructieve handeling voor identificatie	Nee

- Zorg voor een veilig beheer. Vermijd het beschadigen van het asbestmateriaal. Controleer de toestand jaarlijks op wijzigingen.

- Eenvoudige handelingen: mag via doe-het-zelf of door werknemer(s) met opleidingsattest eenvoudige handelingen
Asbest buiten een gebouw
