Asbestinventarisatetest

Langehaag 170, 9600 Ronse

Attestnummer : 20231119-000033.000

Uitgegeven op : 19.11.2023

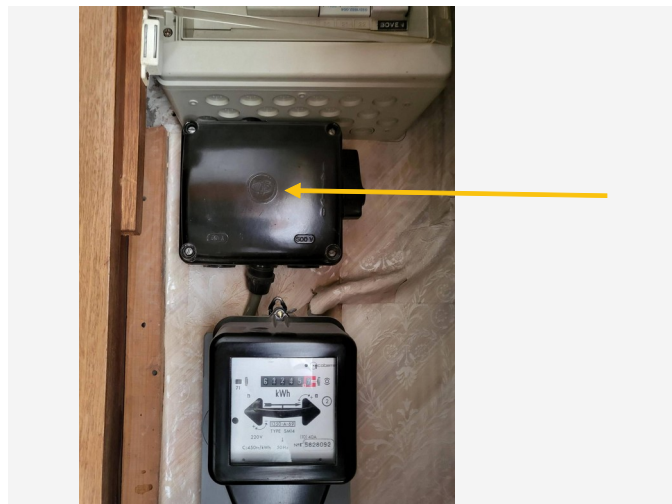
Overzichtsfoto

Detailfoto

Eindbeoordeling materiaalrisico	Zeer laag materiaalrisico en/of zeer lage kans op vezelvrijgave
---------------------------------	---

Gebondenheid	Categorie 1: hechtgebonden in oorsprong
Asbestsoort (vezeltype)	Crocidoliet aanwezig
Asbestconcentratie	Laag (< 50%)
Afschermingsgraad van het gehele materiaal	Stootvaste afscherming of omkasting
Toestand van het materiaal	Licht beschadigd, licht verweerd. Intact materiaal type Pical – asbestboard of categorie III 'gebondenheid'

Beschrijving	Bakeliet - electriciteit
Omgeving	Binnen
Primaire drager	Communicatie en elektrische infrastructuur en uitrusting
Asbestmateriaal	Plaat, paneel, tablet - Type Bakeliet
Bindmiddel van asbestmateriaal	Kunststof of -hars
Gebondenheid op basis van bindmiddel	Hecht
Hoeveelheid (oppervlakte - dikte - aantal)	• 0,50 m ² - 1,00 cm - 1 stuk
Totaal volume	0,005 m ³
Eenvoudig bereikbaar	Ja
Bevestigingswijze	• Geschroefd
Identificatiemethode	Vaststelling zonder monsternamen

- Zorg voor een veilig beheer. Vermijd het beschadigen van het asbestmateriaal. Controleer de toestand jaarlijks op wijzigingen.

- Eenvoudige handelingen: mag via doe-het-zelf of door werknemer(s) met opleidingsattest eenvoudige handelingen
Te verwijderen door deskundige met kennis electriciteitswerken.

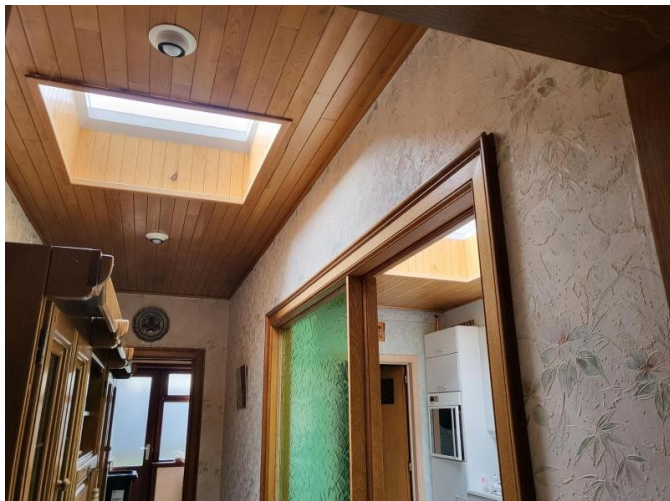
Fiche 3: Plafonds - bekleed met hout en houtvezelplaat

Geen pleisterwerk plafonds aanwezig. Betreft gelijkvloers en de 1ste verdieping.

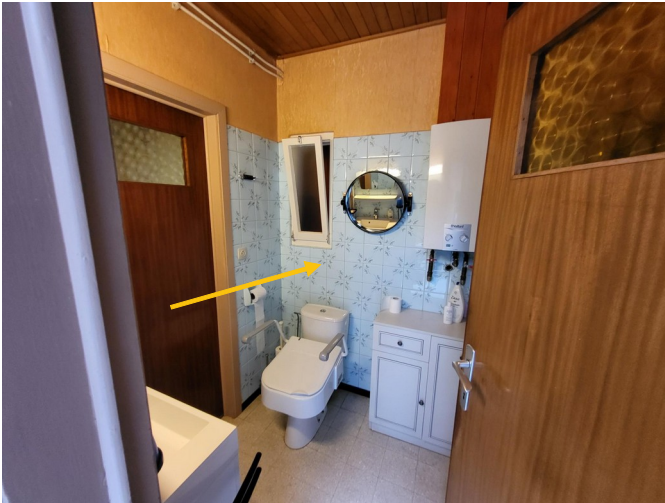
Zowel de faiences als de gebruikte tegellijm en voegsel worden steeds als asbestverdacht beschouwd. Bij sloop of renovatie is het aangewezen om een staal te nemen ter analyse.

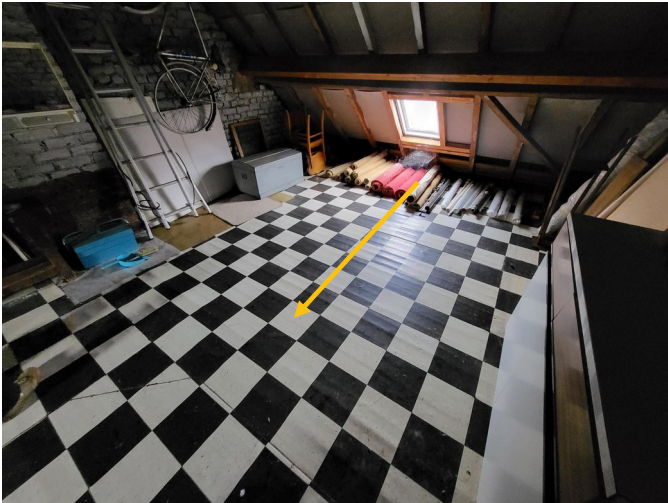
Fiche 6: Vinylvloer - zolder

Geen asbest

#	Type	Referentie	Resultaat
6.1	Puntmonster	MM3	Geen asbest

Beschrijving	Vinylvloer - zolder
Omgeving	Binnen
Primaire drager	Vloer
Bindmiddel van materiaal	Kunststof of -hars

Gebondenheid op basis van bindmiddel	Hecht
Hoeveelheid (oppervlakte - aantal)	• 40,00 m ² - 1 stuk
Totale oppervlakte	40,00 m ²
Identificatiemethode	Vaststelling met monstername
Destructieve handeling voor identificatie	Nee
Opmerking	Opgegeven maten en hoeveelheden dienen louter ter indicatie en berusten op een raming.

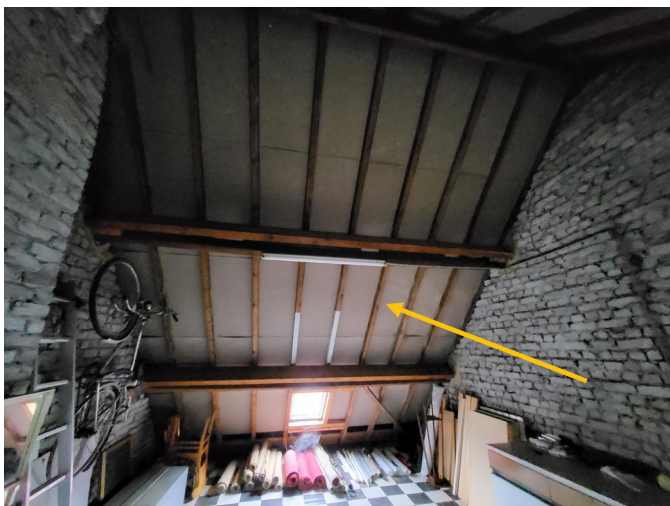
Fiche 7: Onderdak - zolder

Geen asbest

#	Type	Referentie	Resultaat
7.1	Puntmonster	MM1	Geen asbest

Beschrijving	Onderdak - zolder
Omgeving	Binnen
Primaire drager	Schuin dak
Bindmiddel van materiaal	Cement

Gebondenheid op basis van bindmiddel	Hecht
Hoeveelheid (oppervlakte - dikte - aantal)	• 55,00 m ² - 0,40 cm - 1 stuk
Totaal volume	0,22 m ³
Identificatiemethode	Vaststelling met monstername
Destructieve handeling voor identificatie	Nee
Opmerking	Opgegeven maten en hoeveelheden dienen louter ter indicatie en berusten op een raming.
