# Asbestinventarisatetest

Kasteeldreef 3, 8710 Wielsbeke

Attestnummer : 20240428-000130.000

Uitgegeven op : 28.04.2024

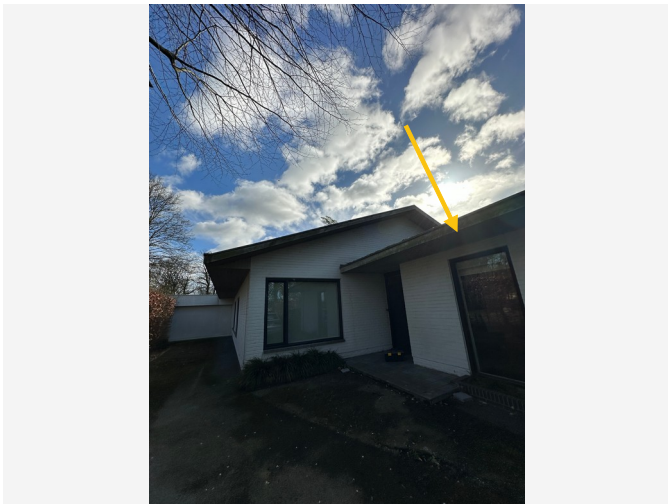
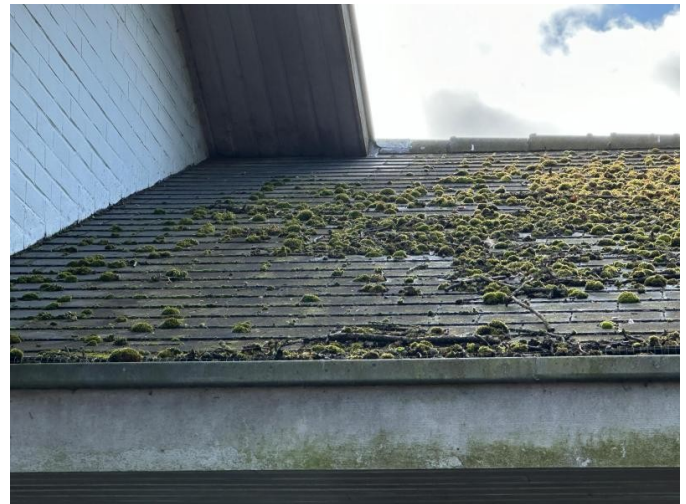
Eindbeoordeling materiaalrisico	Verhoogd materiaalrisico en/of verhoogde kans op vezelvrijgave
---------------------------------	--

Gebondenheid	Categorie 1: hechtgebonden in oorsprong
Asbestsoort (vezeltype)	Crocidoliet aanwezig
Asbestconcentratie	Laag (< 50%)
Afschermingsgraad van het gehele materiaal	Geheel of deels vrij aan de buitenlucht
Toestand van het materiaal	Matig beschadigd, matig verweerd

Beschrijving	Leien
Omgeving	Buiten
Primaire drager	Schuin dak
Asbestmateriaal	Dak- en gevelbekleding - Lei, shingle
Bindmiddel van asbestmateriaal	Cement
Gebondenheid op basis van bindmiddel	Hecht
Hoeveelheid (oppervlakte - aantal)	<ul style="list-style-type: none"><li>• 345,00 m<sup>2</sup> - 1 stuk</li></ul>
Totale oppervlakte	345,00 m <sup>2</sup>
Eenvoudig bereikbaar	Nee <ul style="list-style-type: none"><li>• Verwijdering tast de bouwkundige integriteit aan.</li></ul>
Bevestigingswijze	<ul style="list-style-type: none"><li>• Geklemd</li><li>• Genageld, geniet</li></ul>

Verwijderen

- Zorg voor een veilig beheer en verwijder dit asbestmateriaal wanneer het bij werken eenvoudig bereikbaar wordt. Controleer de toestand jaarlijks op wijzigingen.

- Eenvoudige handelingen: mag via doe-het-zelf of door werknemer(s) met opleidingsattest eenvoudige handelingen  
kans op breken vh materiaal bij wegnemen groot. Enkel via werknemers met opleidingsattest

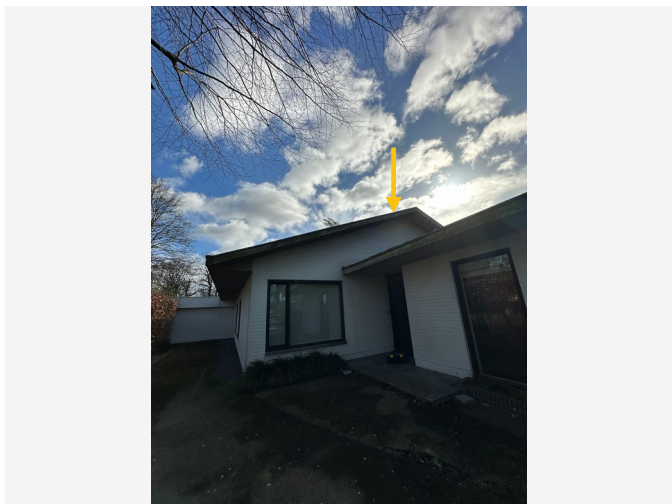
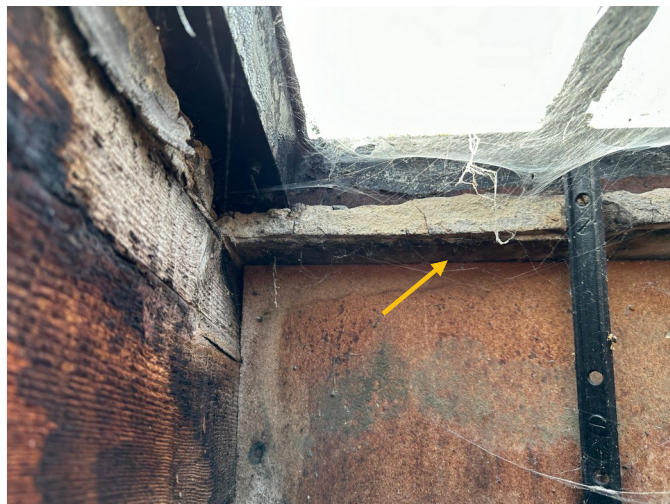
Eindbeoordeling materiaalrisico	Verhoogd materiaalrisico en/of verhoogde kans op vezelvrijgave
---------------------------------	--

Gebondenheid	Categorie 1: hechtgebonden in oorsprong
Asbestsoort (vezeltype)	Crocidoliet aanwezig
Asbestconcentratie	Laag (< 50%)
Afschermingsgraad van het gehele materiaal	Geheel of deels (ook) vrij aan de binnenlucht
Toestand van het materiaal	Licht beschadigd, licht verweerd. Intact materiaal type Pical – asbestboard of categorie III 'gebondenheid'

Beschrijving	onderdakplaten
Omgeving	Grenst aan binnen- en buitenlucht
Primaire drager	Schuin dak
Asbestmateriaal	Plaat, paneel, tablet - Type Menuiserite
Bindmiddel van asbestmateriaal	Cement
Gebondenheid op basis van bindmiddel	Hecht
Hoeveelheid (oppervlakte - dikte - aantal)	• 345,00 m <sup>2</sup> - 0,50 cm - 1 stuk
Totaal volume	1,725 m <sup>3</sup>
Eenvoudig bereikbaar	Nee • Verwijdering tast de bouwkundige integriteit aan.
Bevestigingswijze	• Geklemd

Maatregelen nemen

- Zorg voor een veilig beheer. Vermijd het beschadigen van het asbestmateriaal. Controleer de toestand jaarlijks op wijzigingen.

- Eenvoudige handelingen: enkel door erkend asbestverwijderaar  
Mag niet via doe-het-zelf verwijderen, kans op breken vh materiaal bij wegnemen groot. Enkel via werknemers met opleidingsattest

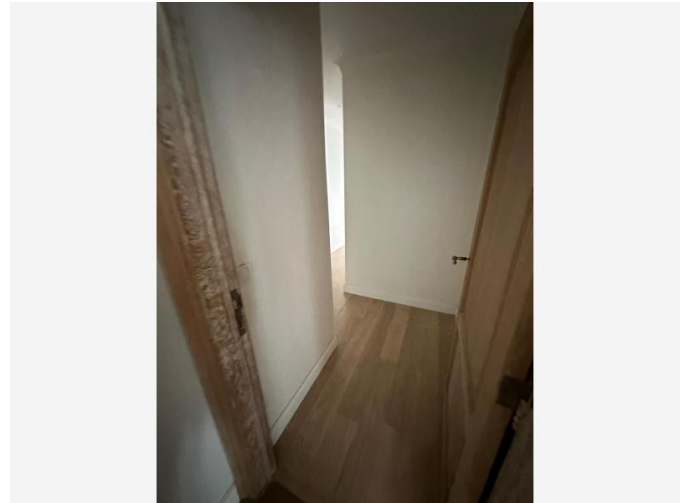
Geen asbest

#	Type	Referentie	Resultaat
5.1	Mengmonster	1	Geen asbest

Beschrijving	Pleister muren
Omgeving	Binnen
Primaire drager	Binnenwand
Bindmiddel van materiaal	Gips - kalk
