Asbestinventarisatetest

Burgemeester Gillonlaan 115, 8500 Kortrijk

Attestnummer : 20240209-000421.000

Uitgegeven op : 09.02.2024

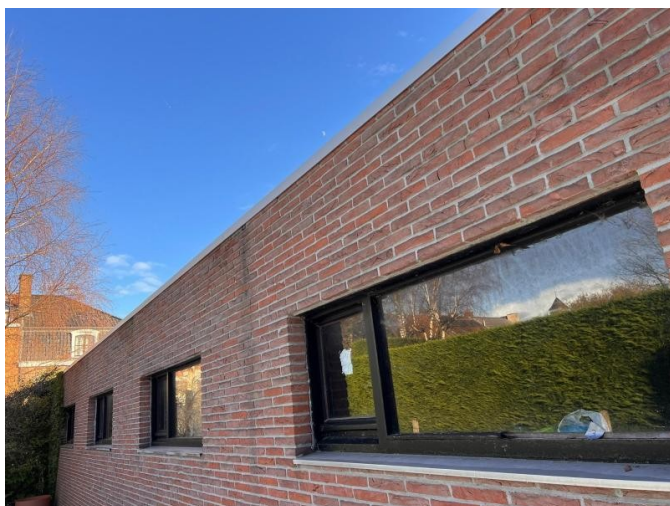
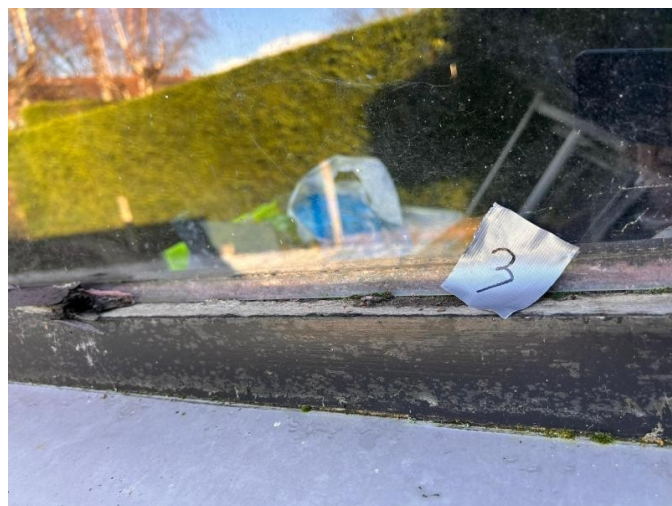
Eindbeoordeling materiaalrisico	Verhoogd materiaalrisico en/of verhoogde kans op vezelvrijgave
---------------------------------	--

Gebondenheid	Categorie 1: hechtgebonden in oorsprong
Asbestsoort (vezeltype)	Alleen chrysotiel
Asbestconcentratie	Laag (< 50%)
Afschermingsgraad van het gehele materiaal	Geheel of deels vrij aan de buitenlucht
Toestand van het materiaal	Matig beschadigd, matig verweerd

#	Type	Referentie	Resultaat
1.1	Puntmonster	Staal 3	Chrysotiel

Beschrijving	3 - Kit ramen tss glas en raamprofiel
Omgeving	Buiten
Primaire drager	Wandopening verticaal (raam, deur, ...)
Asbestmateriaal	In-situ afwerkingslagen - Pasta, stopverf, voegsel, stopsel, vulsel, mastiek, katten, ...
Bindmiddel van asbestmateriaal	Katten, mastiek, pasta
Gebondenheid op basis van bindmiddel	Hecht
Hoeveelheid (gewicht - aantal)	<ul style="list-style-type: none">• 2,00 kg - 1 stuk
Totaal gewicht	2,00 kg
Eenvoudig bereikbaar	Ja
Bevestigingswijze	<ul style="list-style-type: none">• Geklemd
Identificatiemethode	Vaststelling met monstername
Destructieve handeling voor identificatie	Ja
Opmerking	<p>Hoeveelheden zijn een inschatting en niet bindend.</p> <p>Er zijn aan de achterkant van het appartementsblok 4 garages. Het staal werd genomen bij de 1e garage en wordt geëxtrapoleerd naar de andere garageboxen.</p>

Verwijderen

- Zorg voor een veilig beheer. Vermijd het beschadigen van het asbestmateriaal. Controleer de toestand jaarlijks op wijzigingen.
- Zorg voor een veilig beheer en verwijder dit asbestmateriaal wanneer het bij werken eenvoudig bereikbaar wordt. Controleer de toestand jaarlijks op wijzigingen.
- Verwijder dit asbestmateriaal zo snel mogelijk. Volg de toestand goed op.

- Eenvoudige handelingen: mag via doe-het-zelf of door werknemer(s) met opleidingsattest eenvoudige handelingen
Voor toepassingen in asbestcement voorziet de wet geen verplichting om deze asbestverdachte toepassing te laten verwijderen door een firma met een opleidingsattest 'eenvoudige handelingen'. U mag in principe, ongeacht eventuele bestaande beschadigingen of vrije asbestvezels, deze asbestverdachte toepassing zelf verwijderen en afvoeren naar een kringloopark.

- 1) Nat maken (water) of fixeren (fixeermiddel) van het materiaal;
- 2) Gebruikmaken van PE-folie en zakken om loskomende deeltjes en afval op te vangen en te verpakken;
- 3) Het materiaal niet gooien, niet breken en niet slijpen/schuren;
- 4) Het materiaal in 1 geheel losmaken en verwijderen;
- 5) Het materiaal opslaan in gesloten verpakking;
- 6) Bij de werkzaamheden mogen geen minderjarigen of derden aanwezig zijn;
- 7) Alle aanwezigen dragen PBM (persoonlijke beschermingsmiddelen: een stofmasker type FFP3- mondkamer of gelijkwaardig masker, een wegwerpoverall en wegwerphandschoenen en afspoelbaar schoeisel);
- 8) Natte doeken gebruiken om eventuele resten en stof weg te nemen.

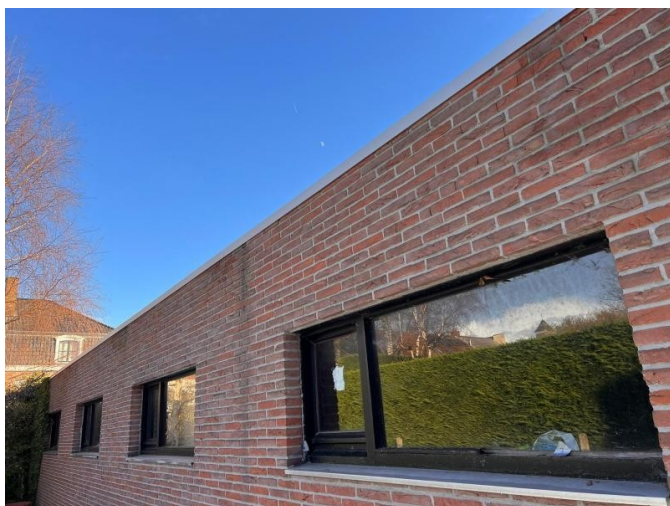
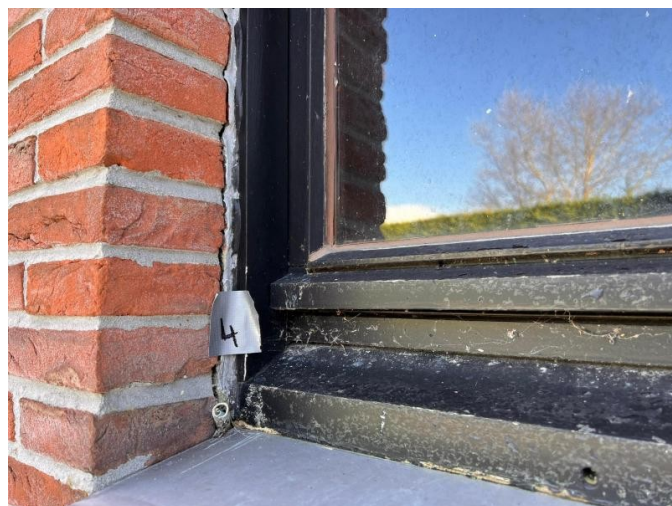
Eindbeoordeling materiaalrisico	Verhoogd materiaalrisico en/of verhoogde kans op vezelvrijgave
---------------------------------	--

Gebondenheid	Categorie 1: hechtgebonden in oorsprong
Asbestsoort (vezeltype)	Alleen chrysotiel
Asbestconcentratie	Laag (< 50%)
Afschermingsgraad van het gehele materiaal	Geheel of deels vrij aan de buitenlucht
Toestand van het materiaal	Matig beschadigd, matig verweerd

#	Type	Referentie	Resultaat
2.1	Puntmonster	Staal 4	Chrysotiel

Beschrijving	4 - Kit rond raamprofielen
Omgeving	Buiten
Primaire drager	Wandopening verticaal (raam, deur, ...)
Asbestmateriaal	In-situ afwerkingslagen - Pasta, stopverf, voegsel, stopsel, vulsel, mastiek, katten, ...
Bindmiddel van asbestmateriaal	Katten, mastiek, pasta
Gebondenheid op basis van bindmiddel	Hecht
Hoeveelheid (gewicht - aantal)	<ul style="list-style-type: none">• 2,00 kg - 1 stuk
Totaal gewicht	2,00 kg
Eenvoudig bereikbaar	Ja
Bevestigingswijze	<ul style="list-style-type: none">• Verlijmd, ingegoten, versmeerd
Identificatiemethode	Vaststelling met monstername
Destructieve handeling voor identificatie	Ja
Opmerking	<p>Hoeveelheden zijn een inschatting en niet bindend.</p> <p>Er zijn aan de achterkant van het appartementsblok 4 garages. Het staal werd genomen bij de 1e garage en wordt geëxtrapoleerd naar de andere garageboxen.</p>

Verwijderen

- Zorg voor een veilig beheer. Vermijd het beschadigen van het asbestmateriaal. Controleer de toestand jaarlijks op wijzigingen.
- Zorg voor een veilig beheer en verwijder dit asbestmateriaal wanneer het bij werken eenvoudig bereikbaar wordt. Controleer de toestand jaarlijks op wijzigingen.

- Eenvoudige handelingen: mag via doe-het-zelf of door werknemer(s) met opleidingsattest eenvoudige handelingen
Voor toepassingen in asbestcement voorziet de wet geen verplichting om deze asbestverdachte toepassing te laten verwijderen door een firma met een opleidingsattest 'eenvoudige handelingen'. U mag in principe, ongeacht eventuele bestaande beschadigingen of vrije asbestvezels, deze asbestverdachte toepassing zelf verwijderen en afvoeren naar een kringlooppark.
Hierbij moeten wel volgende maatregelen genomen worden om de verspreiding en inademing van

- 1) Nat maken (water) of fixeren (fixeermiddel) van het materiaal;
- 2) Gebruikmaken van PE-folie en zakken om loskomende deeltjes en afval op te vangen en te verpakken;
- 3) Het materiaal niet gooien, niet breken en niet slijpen/schuren;
- 4) Het materiaal in 1 geheel losmaken en verwijderen;
- 5) Het materiaal opslaan in gesloten verpakking;
- 6) Bij de werkzaamheden mogen geen minderjarigen of derden aanwezig zijn;
- 7) Alle aanwezigen dragen PBM (persoonlijke beschermingsmiddelen: een stofmasker type FFP3- mondmasker of gelijkwaardig masker, een wegwerpoverall en wegwerphandschoenen en afspoelbaar schoeisel);
- 8) Natte doeken gebruiken om eventuele resten en stof weg te nemen.
