Asbestinventarisatetest

Wijveld 30, 3018 Leuven

Attestnummer : 20230507-000111.000

Uitgegeven op : 07.05.2023

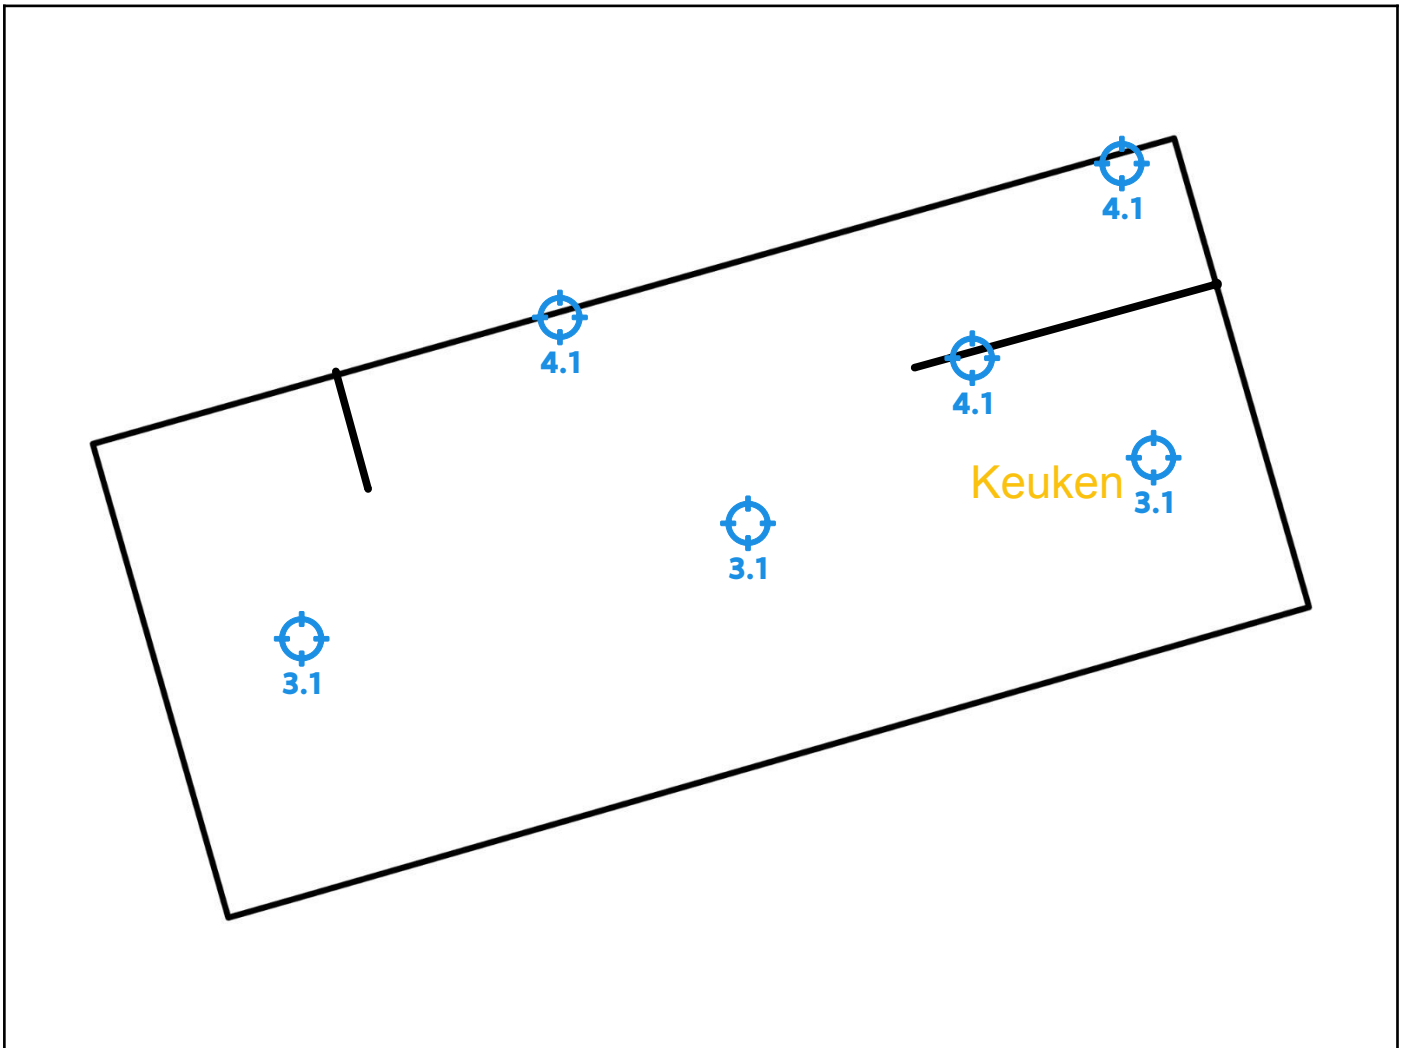
Plan 1.1: Hoofdgebouw plan gelijkvloers

Beschrijving	Type	Actie
3. Pleister plafond	Geen asbest	-
3.1 Code: MM02	Mengmonster	-
4. Pleister muur	Geen asbest	-
4.1 Code: MM01	Mengmonster	-

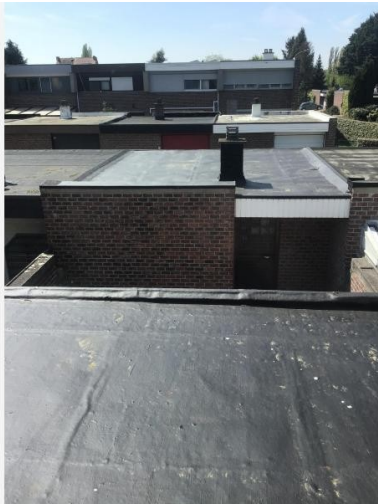
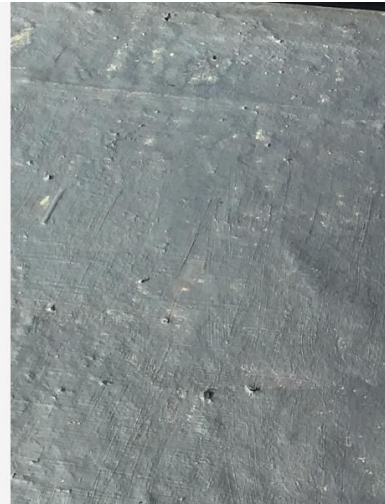
Overzichtsfoto

Detailfoto

Het asbestmateriaal valt onder de mijlpaal van 2040.

Eindbeoordeling materiaalrisico	Laag materiaalrisico en/of verlaagde kans op vezelvrijgave
---------------------------------	--

Gebondenheid	Categorie 1: hechtgebonden in oorsprong
Asbestsoort (vezeltype)	Crocidoliet aanwezig
Asbestconcentratie	Laag (< 50%)
Afschermingsgraad van het gehele materiaal	Stootvaste afscherming of omkasting
Toestand van het materiaal	Matig beschadigd, matig verweerd

Beschrijving	Roofing
Omgeving	Buiten
Primaire drager	Plat dak
Asbestmateriaal	Dak- en gevelbekleding - Roofing
Bindmiddel van asbestmateriaal	Bitumen (roofing, teer, asfalt)
Gebondenheid op basis van bindmiddel	Hecht
Hoeveelheid (oppervlakte - aantal)	• 100,00 m ² - 1 stuk
Totale oppervlakte	100,00 m ²

Eenvoudig bereikbaar	<p>Nee</p> <ul style="list-style-type: none"> • Het asbestmateriaal is bedekt (uitgezonderd laag verf, coating, behang, kunststof, textiel) en het wegnemen van het bedekkende materiaal kan niet zonder het bedekkende materiaal te beschadigen. • Verwijdering tast de bouwkundige integriteit aan.
Bevestigingswijze	<ul style="list-style-type: none"> • Verlijmd, ingegoten, versmeerd
Identificatiemethode	<p>Vaststelling zonder monsternamen</p> <p>Motivatie: Groot risico op structurele gevolgschade (lekschade, werking installatie,...)</p>
Destructieve handeling voor identificatie	Nee
Opmerking	De zichtbare dakbedekking is niet asbestverdacht, sterk vermoeden van een ingekapselde roofinglaag. Bij renovatie of sloop moet deze laag bemonsterd worden.

Zorgvuldig beheren

- Zorg voor een veilig beheer en verwijder dit asbestmateriaal wanneer het bij werken eenvoudig bereikbaar wordt. Controleer de toestand jaarlijks op wijzigingen.

- Eenvoudige handelingen: mag via doe-het-zelf of door werknemer(s) met opleidingsattest eenvoudige handelingen
Het is een hechtgebonden toepassing buiten. Bij verwijdering; Gebruik persoonlijke beschermingsmiddelen, fixeer materiaal, verpakt afvoeren naar recyclagepark of erkend inzamelaar.
