ASBESTINVENTARISATTEST

Vital Decosterstraat 63
3000 Leuven

6 juli 2023

Attestnummer : 20230725-000190.000

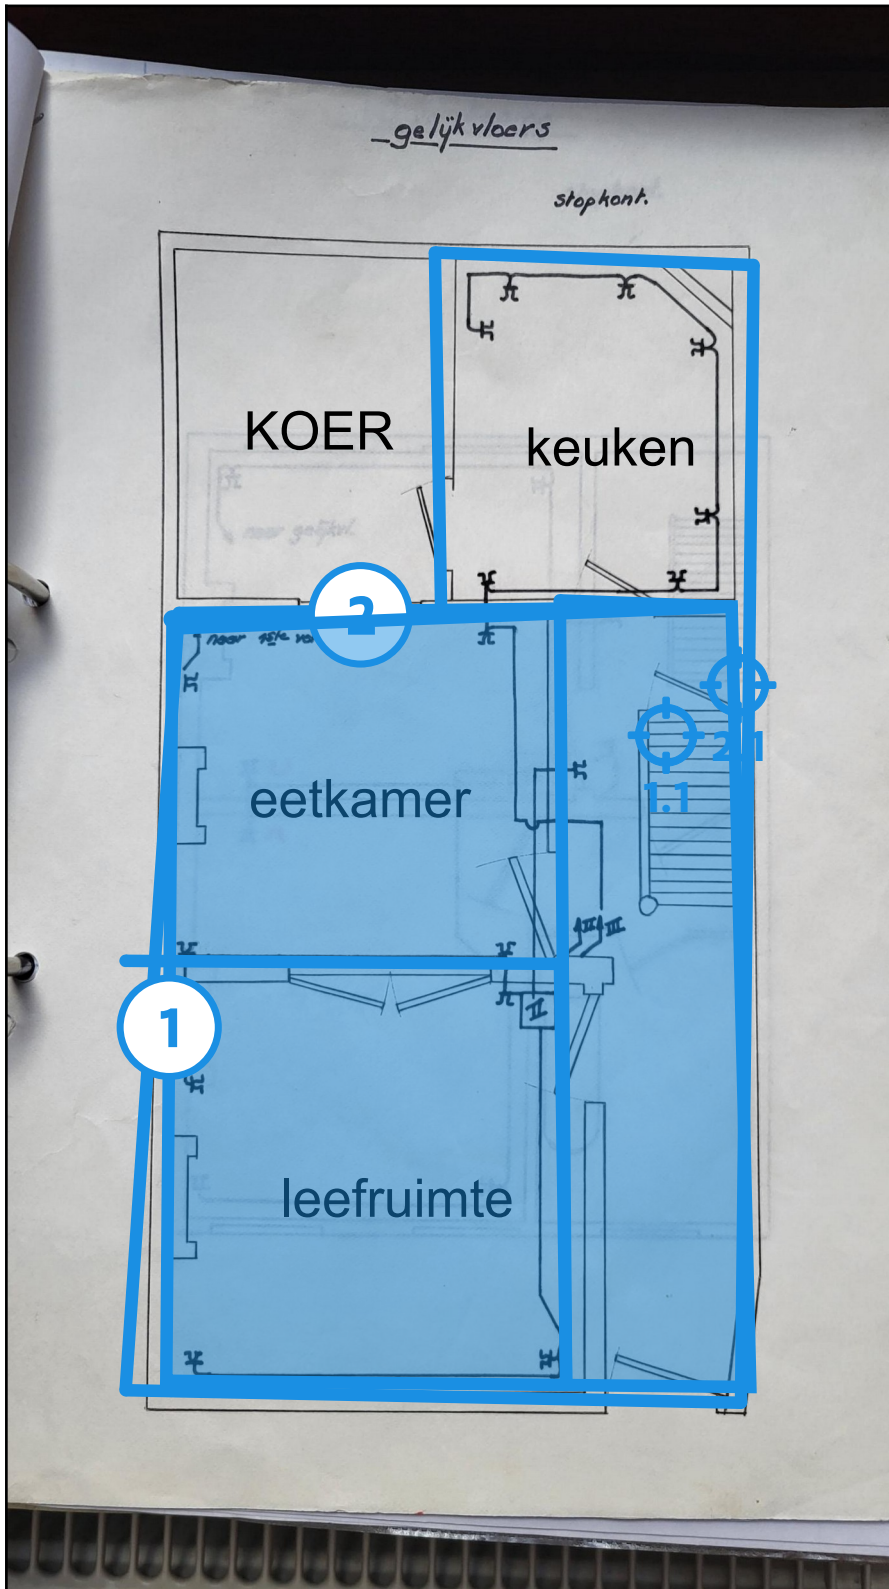
Plan 1.2: Gelijkvloers

1. Pleisterafwerking plafonds	Geen asbest	-
1.1 Code: SN2.2-230706	Mengmonster	-
2. Pleisterwerk wanden	Geen asbest	-
2.1 Code: SN2.1-230706	Mengmonster	-

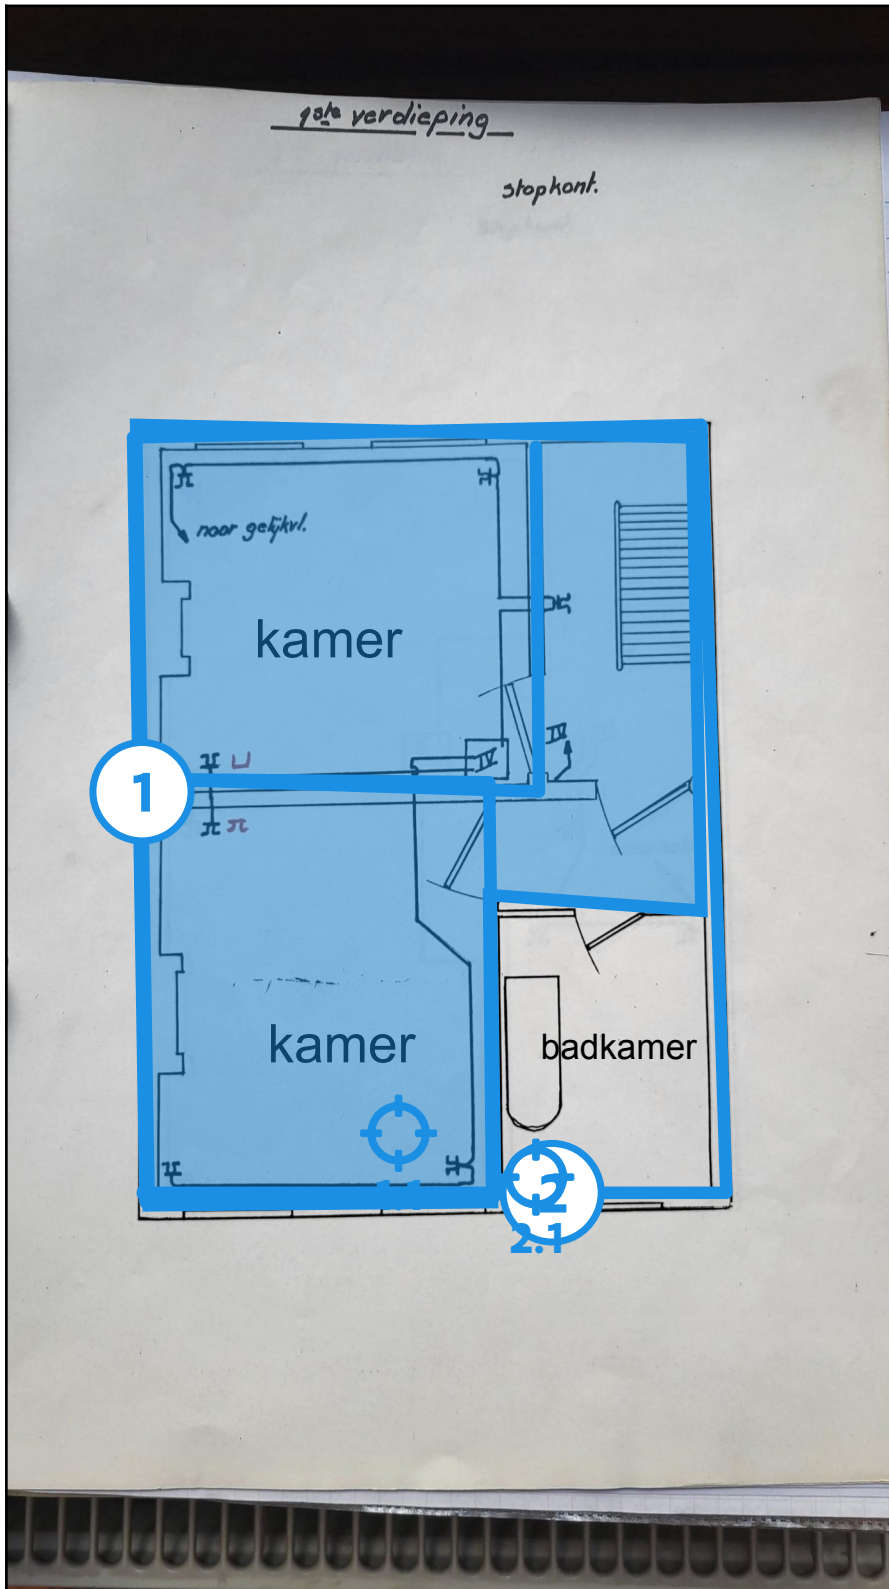
Plan 1.3: Verdiep +1

1. Pleisterafwerking plafonds	Geen asbest	-
1.1 Code: SN2.2-230706	Mengmonster	-
2. Pleisterwerk wanden	Geen asbest	-
2.1 Code: SN2.1-230706	Mengmonster	-

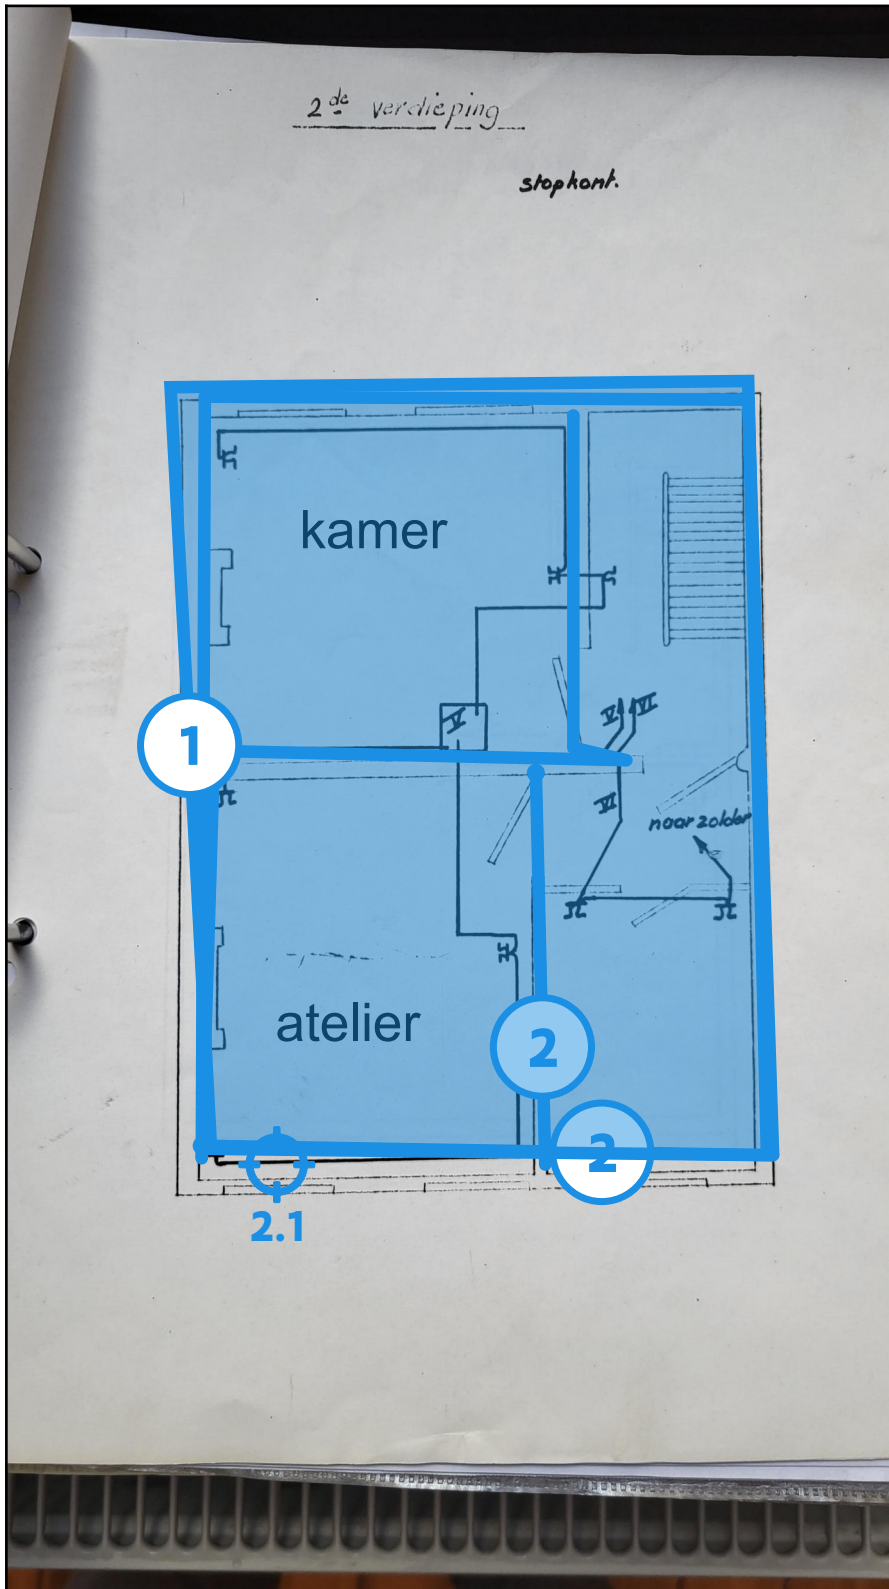
Plan 1.4: Verdieping +2

1. Pleisterafwerking plafonds	Geen asbest	-
2. Pleisterwerk wanden	Geen asbest	-
2.1 Code: SN2.1-230706	Mengmonster	-

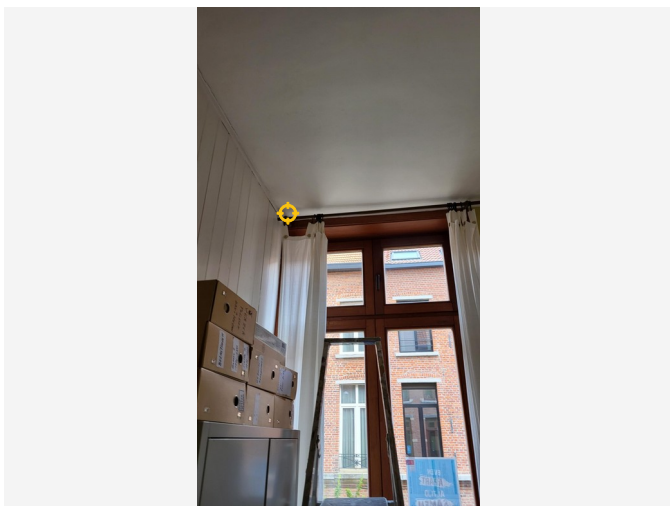
Overzichtsfoto

Fiche 1: Pleisterafwerking plafonds

Geen asbest

#	Type	Referentie	Resultaat
1.1	Mengmonster	SN2.2-230706	Geen asbest

Beschrijving	Pleisterafwerking plafonds
Omgeving	Binnen
Primaire drager	Plafond

Bindmiddel van materiaal	Gips - kalk
Gebondenheid op basis van bindmiddel	Niet-hechtgebonden
Hoeveelheid (oppervlakte - dikte - aantal)	• 120,00 m ² - 1,00 cm - 1 stuk
Totaal volume	1,20 m ³
Identificatiemethode	Vaststelling met monstername
Destructieve handeling voor identificatie	Nee
Opmerking	Geen zichtbaar pleisterwerk in natte ruimtes

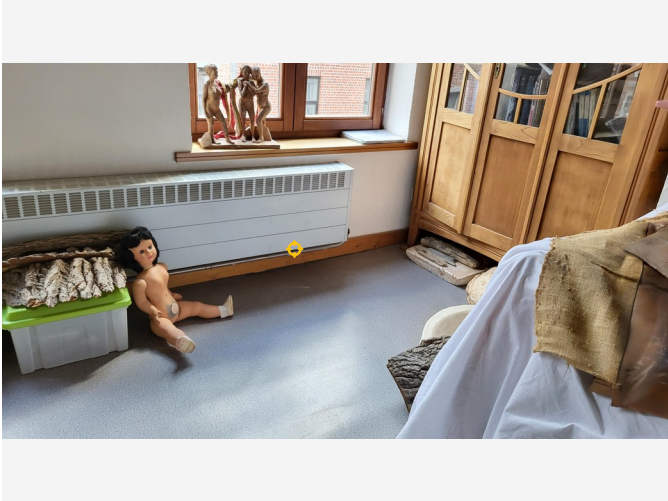
Overzichtsfoto

Fiche 2: Pleisterwerk wanden

Geen asbest

#	Type	Referentie	Resultaat
2.1	Mengmonster	SN2.1-230706	Geen asbest

Beschrijving	Pleisterwerk wanden
Omgeving	Binnen
Primaire drager	Binnenwand

Bindmiddel van materiaal	Gips - kalk
Gebondenheid op basis van bindmiddel	Niet-hechtgebonden
Hoeveelheid (oppervlakte - dikte - aantal)	• 750,00 m ² - 1,00 cm - 1 stuk
Totaal volume	7,50 m ³
Identificatiemethode	Vaststelling met monstername
Destructieve handeling voor identificatie	Nee
