Keuringsverslag van een elektrische laagspanning- en zeer lage spanningsinstallatie

NIET CONFORM

Datum keuring: 31/07/2025

Plaats van het onderzoek

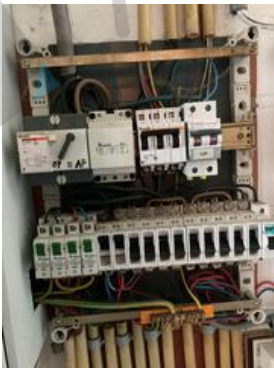
Afbeelding schakel- en verdeelbord:

- I3.08 Een demonteerbaar aansluitstuk (aardingsonderbreker) moet steeds gemakkelijk bereikbaar zijn. (Boek 1 Onderafdeling 5.1.5.1. en 5.4.3.5.)
- I5.10 De genaakbare, naakte onder spanning staande delen zijn onvoldoende afgeschermd. (Boek 1 Afdeling 5.1.4. en 4.2.2.3.)

- I5.11 Niet gebruikte invoeringen van het verdeelbord zijn niet correct of onvoldoende afgedicht. (Boek 1 Afdeling 5.1.4. en 4.2.2.3.)
- I5.14 De nominale spanning dient duidelijk vermeld te worden op een oordeelkundig gekozen plaats. (Boek 1 Onderafdeling 3.1.3.3.)

- I6.03 De nominale stroomsterkte van de algemene en/of bijkomende differentieelschakelaar dient aangepast te zijn aan de overstroombeveiliging. (Boek 1 Afdeling 4.4.1.)

- I6.06 De differentieelstroombeschermingsinrichtingen die worden geplaatst in huishoudelijke installaties zijn ten minste van het type A. Een differentieelstroombeschermingsinrichtingen van het type AC is niet toegelaten. (Boek 1 Onderafdeling 5.3.5.3.)

- I8.08 De geleiders van het type VOB moeten in daarvoor bestemde buizen, kabelgoten geïnstalleerd worden. (Boek 1 Onderafdeling 5.2.9.3. en 5.2.9.6.)
- I8.09 Bij aansluiting van meeraderige geleiders dient men aangepaste adereindhulzen te gebruiken. (Boek 1 Onderafdeling 5.2.6.1. en 1.4.1.2.)
