# Asbestinventarisatetest

Diestsesteenweg 163, 3010 Leuven

Attestnummer : 20240514-000804.000

Uitgegeven op : 14.05.2024

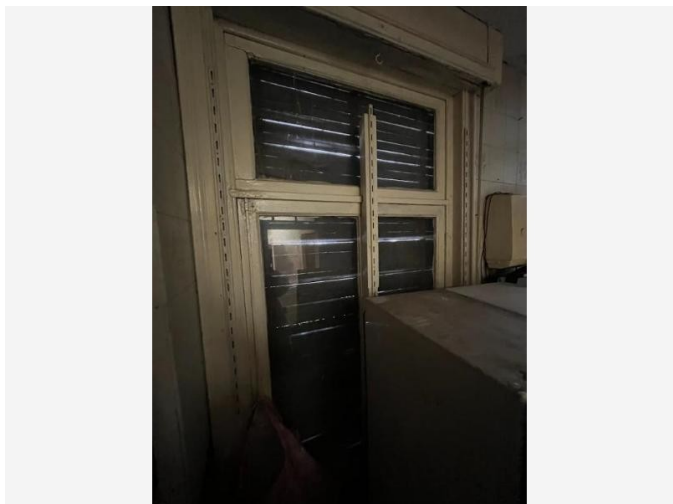
Overzichtsfoto

Detailfoto

| Eindbeoordeling materiaalrisico | Laag materiaalrisico en/of verlaagde kans op vezelvrijgave |

| Toestand van het materiaal | Licht beschadigd, licht verweerd. Intact materiaal type Pical – asbestboard of categorie III 'gebondenheid' |

| Beschrijving | mastiek raam |
| Primaire drager | Wandopening verticaal (raam, deur, ...) |
| Asbestmateriaal | In-situ afwerkingslagen - Pasta, stopverf, voegsel, stopsel, vulsel, mastiek, kitten, ... |

Zorgvuldig beheren

- Zorg voor een veilig beheer. Vermijd het beschadigen van het asbestmateriaal. Controleer de toestand jaarlijks op wijzigingen.

- Eenvoudige handelingen: mag via doe-het-zelf of door werknemer(s) met opleidingsattest eenvoudige handelingen  
Particulier mag deze asbesthoudende toepassing zelf verwijderen.

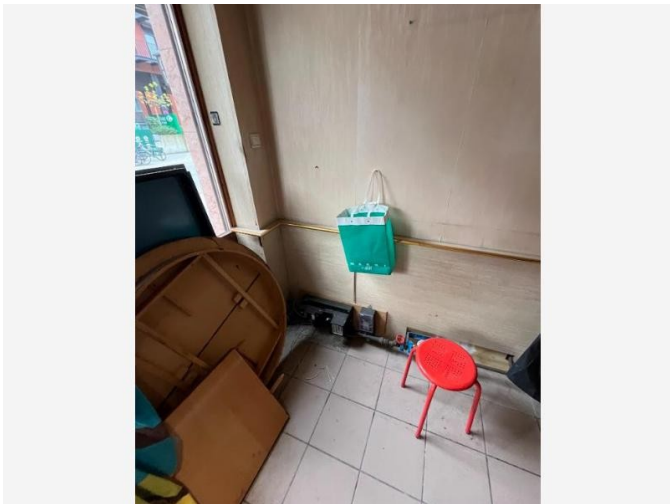
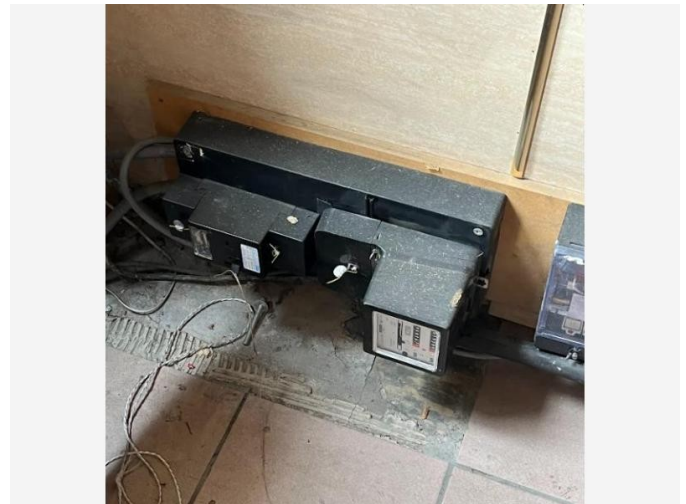
Overzichtsfoto

Detailfoto

| Eindbeoordeling materiaalrisico | Zeer laag materiaalrisico en/of zeer lage kans op vezelvrijgave |

| Toestand van het materiaal | Onbeschadigd, niet verweerd |

| Beschrijving | bakeliet |
| Primaire drager | Binnenwand |
| Asbestmateriaal | Plaat, paneel, tablet - Type Bakeliet |

Zorgvuldig beheren

- Zorg voor een veilig beheer. Vermijd het beschadigen van het asbestmateriaal. Controleer de toestand jaarlijks op wijzigingen.

- Eenvoudige handelingen: mag via doe-het-zelf of door werknemer(s) met opleidingsattest eenvoudige handelingen  
Particulier mag deze asbesthoudende toepassing zelf verwijderen.

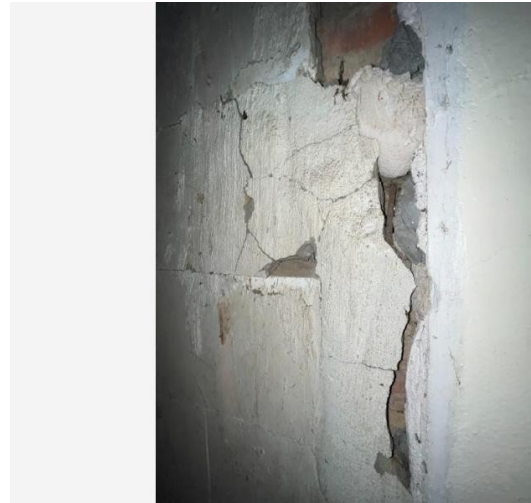
Overzichtsfoto

Detailfoto

Geen asbest

| # | Type | Referentie | Resultaat |
|---|---|---|---|
| 3.1 | Mengmonster | 060524-Plei-Die163 | Geen asbest |

| Beschrijving | pleister |

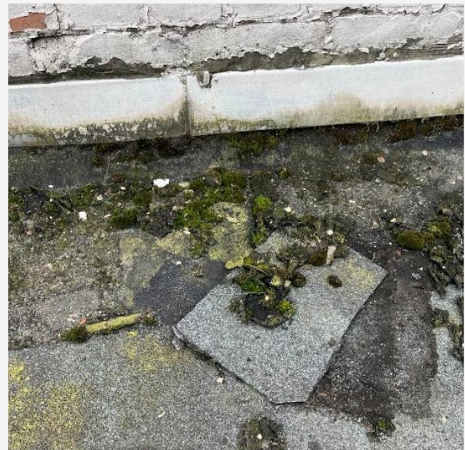
## Fiche 4: roofing

Overzichtsfoto

Detailfoto

Geen asbest

| # | Type | Referentie | Resultaat |
|---|---|---|---|
| 4.1 | Puntmonster | 060524-Roof-Die163 | Geen asbest |

| Beschrijving | roofing |
| Primaire drager | Plat dak |
