# Asbestinventarisatetest

Fonteinstraat 139/0802, 3000 Leuven

Attestnummer : 20230802-000107.000

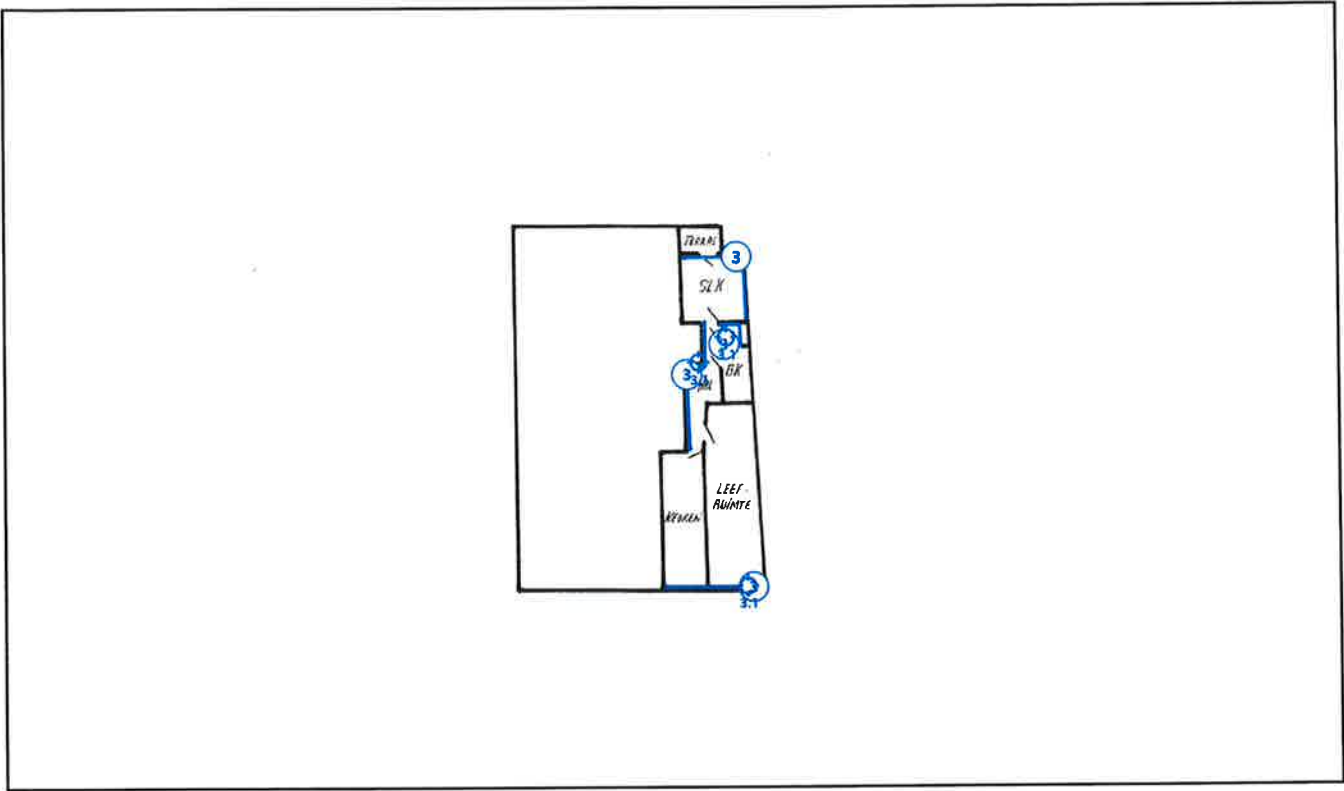
# Plan 1.1: grondplan appartement pleisterwerk muren

| Beschrijving | Type | Actie |
|---|---|---|
| 3. pleisterwerk muren | Geen asbest | - |
| 3.1 Code: MM 01 | Mengmonster | - |

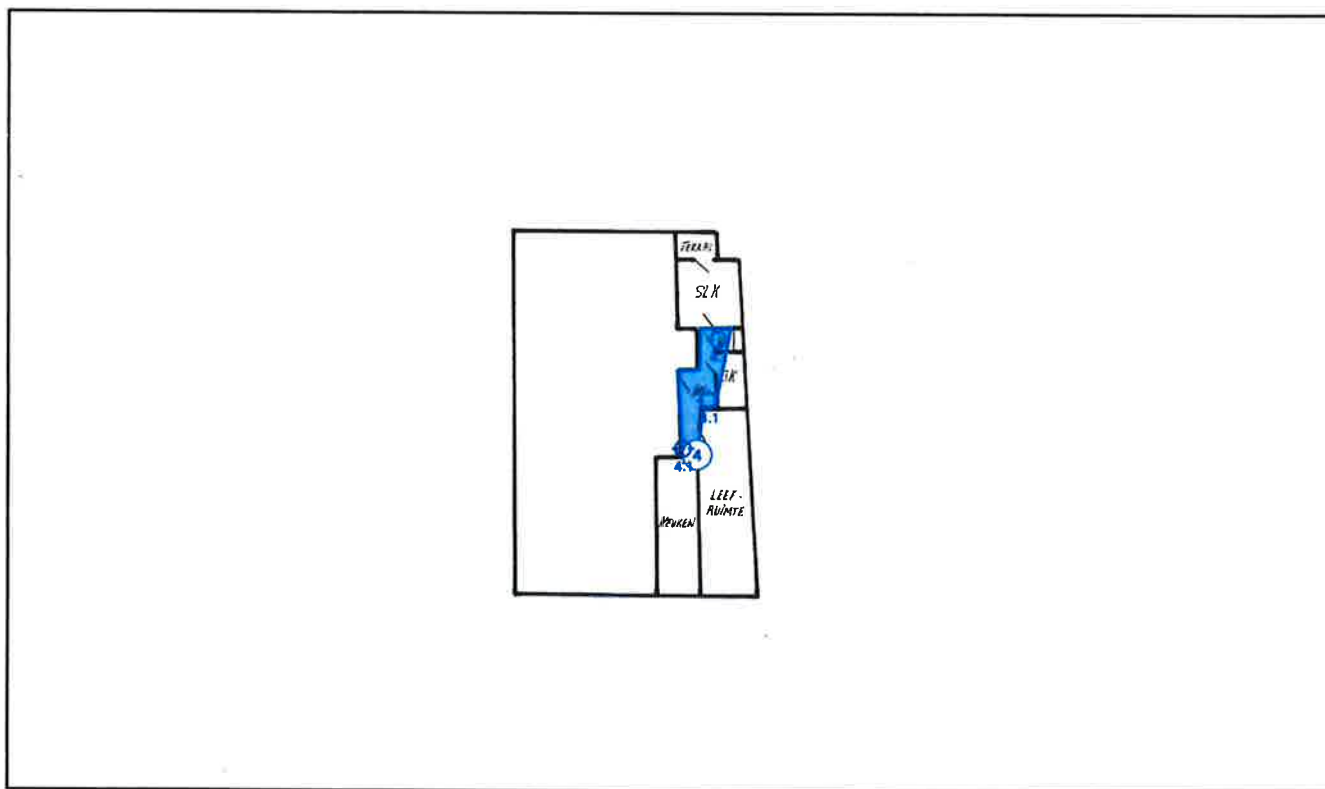
## Plan 1.2: grondplan appartement pleisterwerk plafond

| Beschrijving | Type | Actie |
|---|---|---|
| 4. pleisterwerk plafond | Geen asbest | - |
| 4.1 Code: MM 02 , | Mengmonster | - |

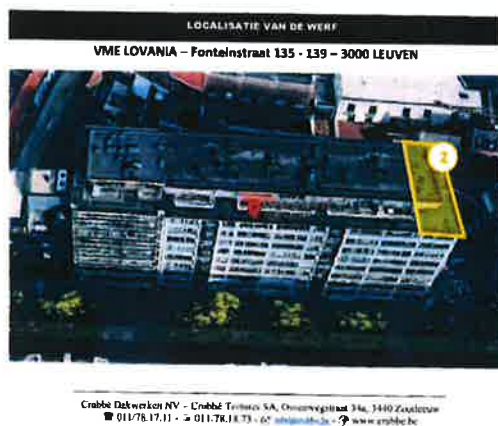
## Plan 1.3: Localisatie dak in roofing

| Beschrijving | Type | Actie |
|---|---|---|
| 2. roofing dak volledig vernieuwd na 2001, zie bijlage | Uitsluiting | - |

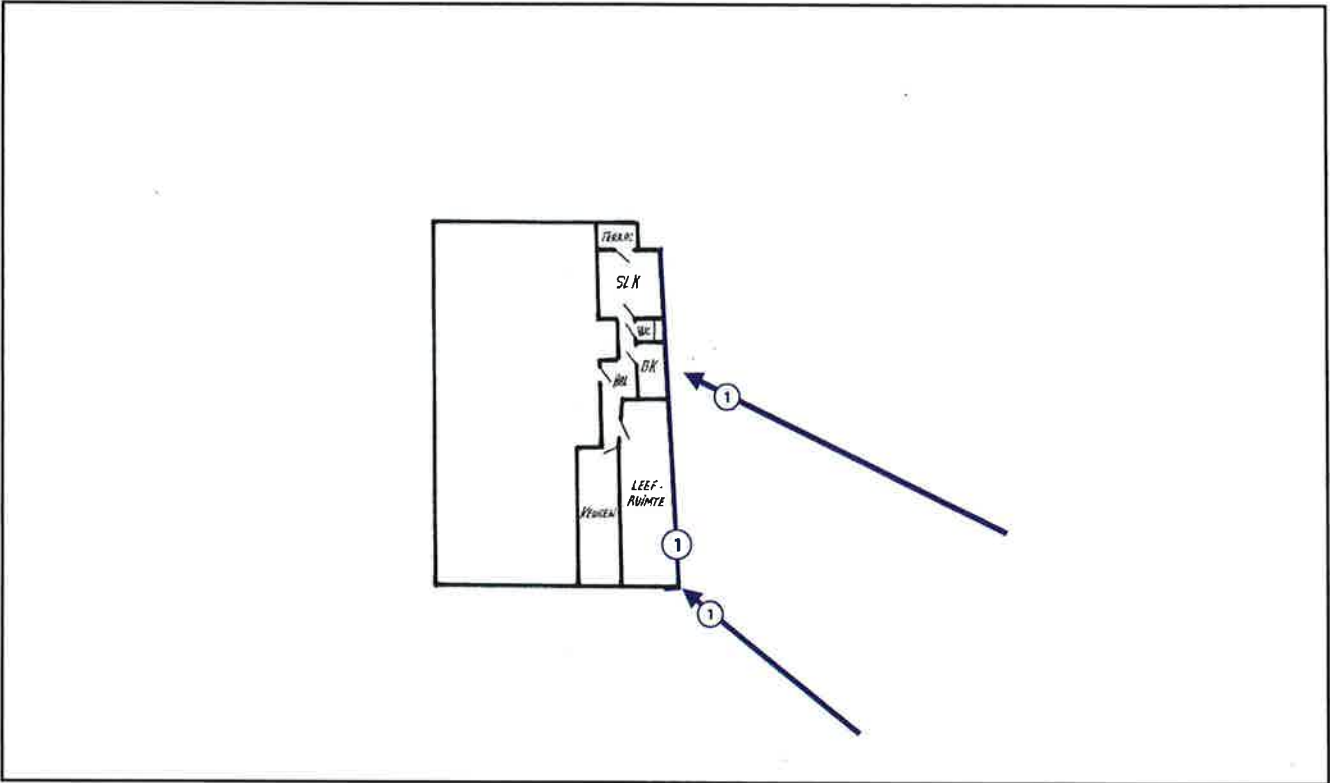
# Plan 1.4: grondplan zijgevel in asbestleien

| Beschrijving | Type | Actie |
|---|---|---|
| 1. zijgevel asbestleien | Beperking | - |

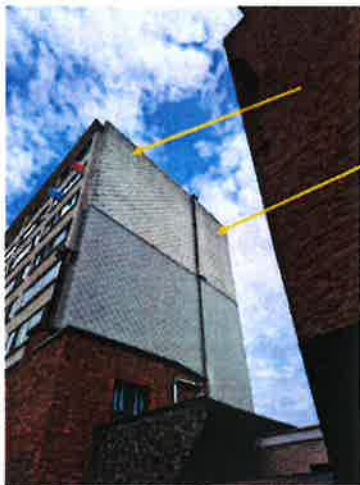
## Fiche 1: zijgevel asbestleien

Situeringsfoto

**Reden:** Het te onderzoeken materiaal situeert zich hoger dan 3,50 m te rekenen vanaf een veilige ondergrond

| (Asbest)materiaal | Dak- en gevelbekleding - Lei, shingle |
| Karakterisatie | Asbest (verdacht) |

**Uitleg van de asbestdeskundige:** wanneer de gelegenheid zich voordoet, deze laten verwijderen door erkend dakwerker.

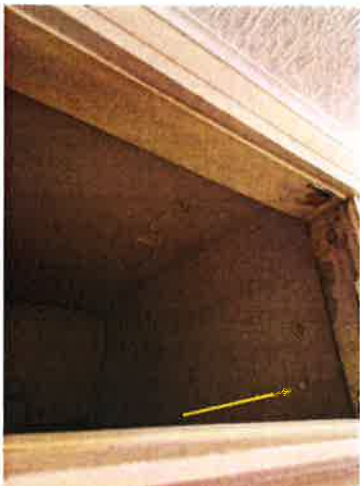
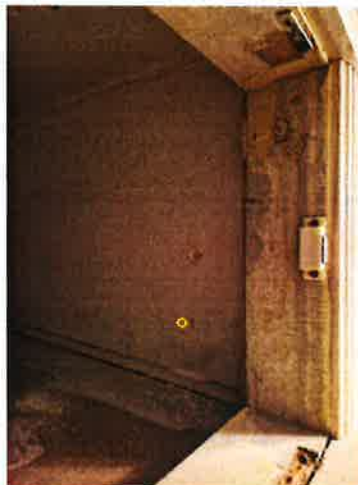
## Fiche 3: pleisterwerk muren

Overzichtsfoto

Detailfoto

Geen asbest

| # | Type | Referentie | Resultaat |
|---|---|---|---|
| 3.1 | Mengmonster | MM 01 | Geen asbest |

| Bindmiddel van materiaal | Gips - kalk |

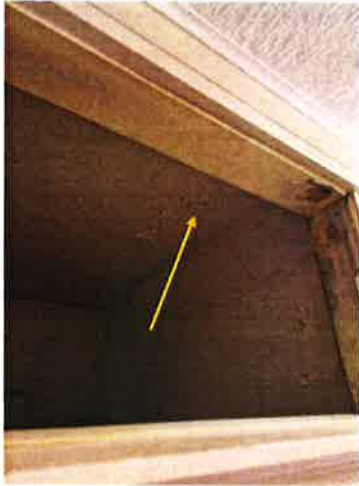
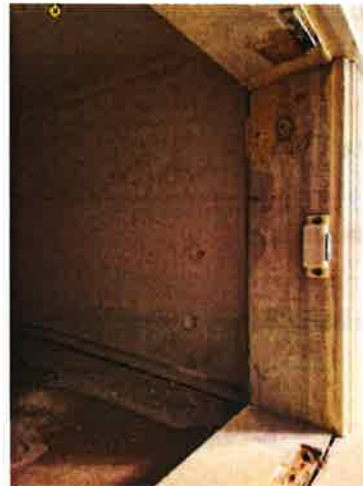
## Fiche 4: pleisterwerk plafond

Overzichtsfoto

Detailfoto

Geen asbest

| # | Type | Referentie | Resultaat |
|---|---|---|---|
| 4.1 | Mengmonster | MM 02 , | Geen asbest |

| Bindmiddel van materiaal | Gips - kalk |
