# Asbestinventarisatetest

Lodewijk Engelbertus van Arenbergplein 9, 3001 Leuven

Attestnummer : 20230307-000408.000

**Niet-asbestveilig**

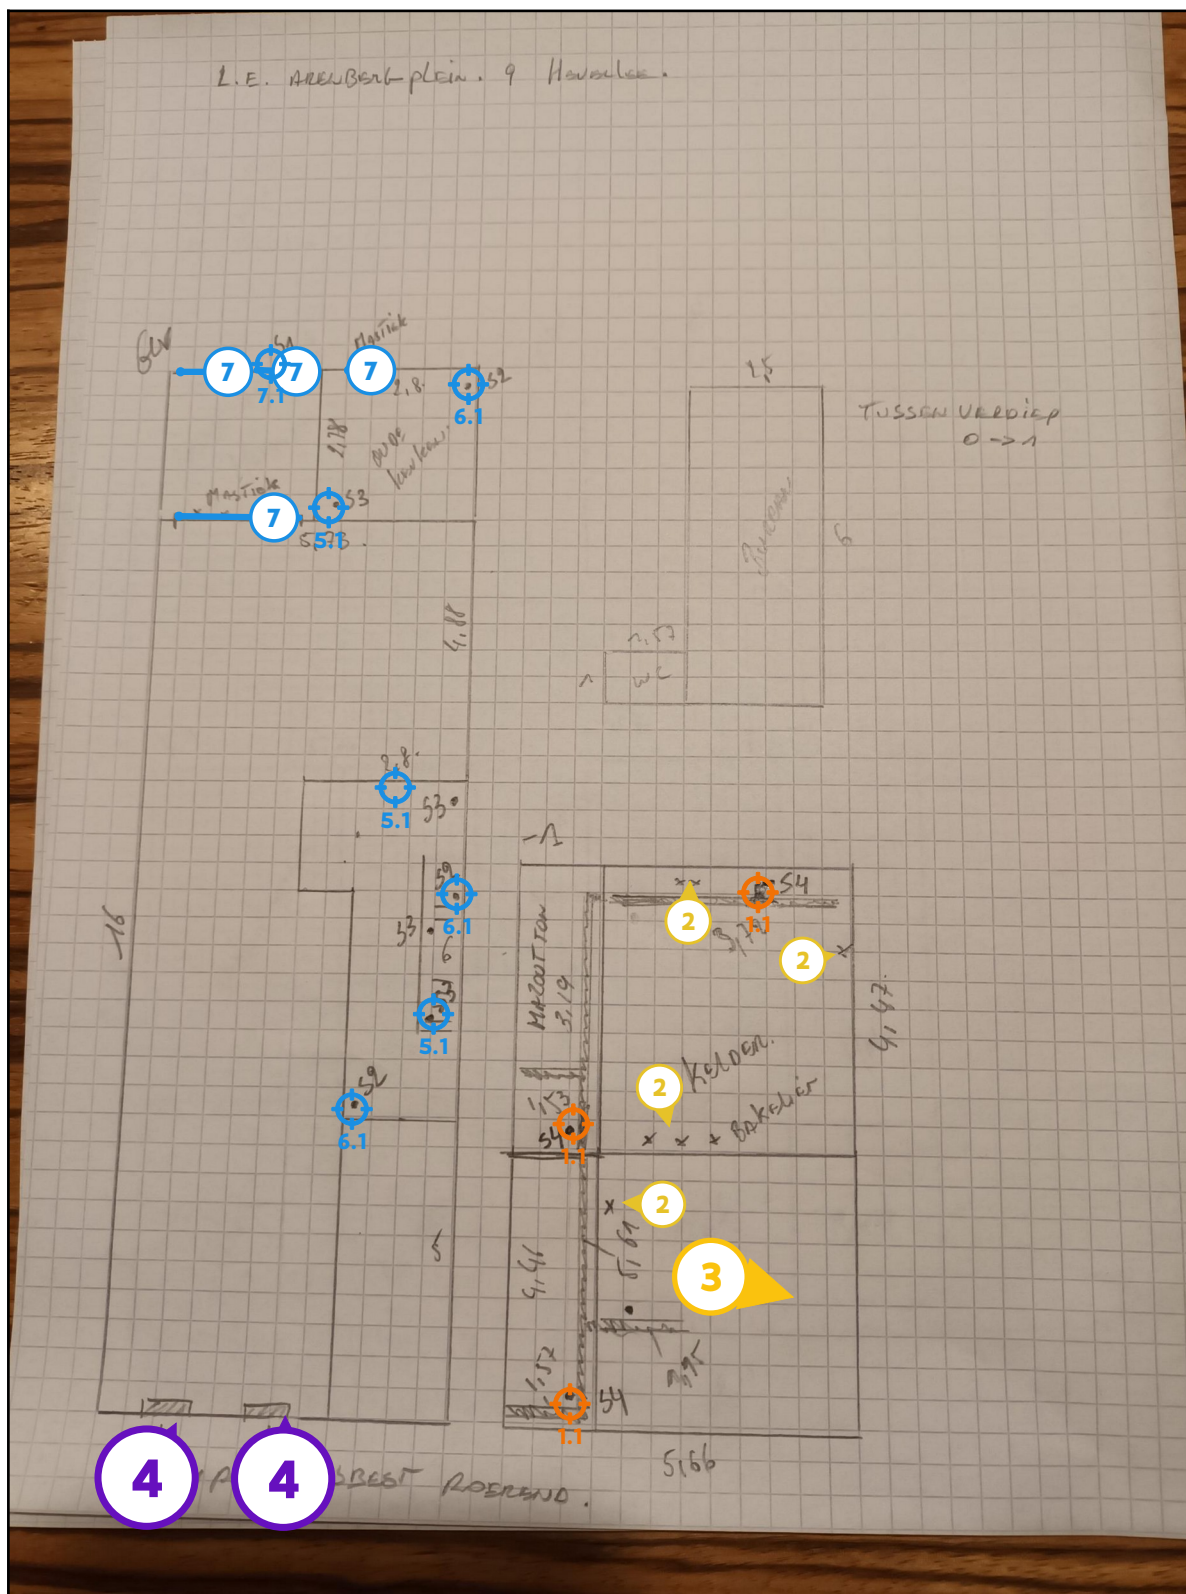
## Plan 1.1: Plan GLV tussenverdiep 1 kelder

| 1. Buisisolatie kelder ruimte | Asbestmateriaal | Verwijderen |
| 2. Bakelieten toepassingen | Asbestmateriaal | Zorgvuldig beheren |
| 3. CV ketel | Uitsluiting | - |
| 4. bloembak buiten in gebruik | Roerend goed | - |
| 5. Pleisterwerk plafond | Geen asbest | - |
| 6. Pleisterwerk muren | Geen asbest | - |
| 7. Mastiek aan de ramen | Geen asbest | - |

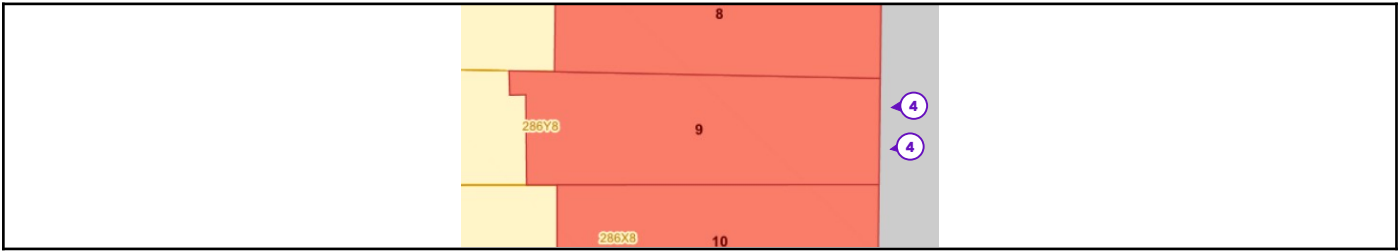
## Plan 2.1: Vaststellingen buiten de constructies

| Beschrijving | Type | Actie |
|---|---|---|
| 4. bloembak buiten in gebruik | Roerend goed | - |

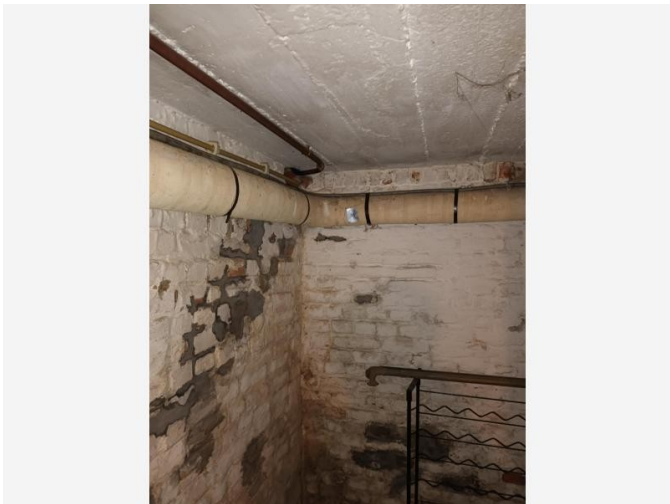
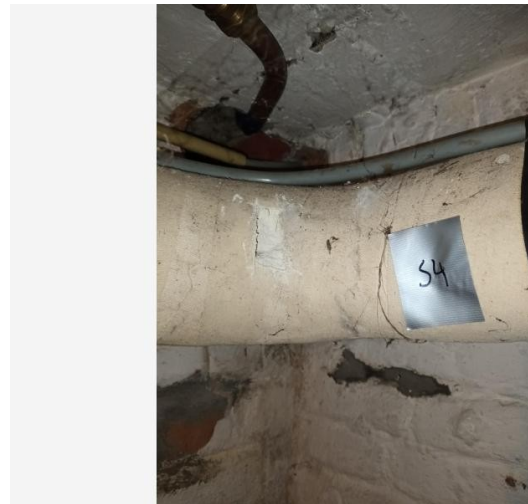
| Eindbeoordeling materiaalrisico | Verhoogd materiaalrisico en/of verhoogde kans op vezelvrijgave |

| Gebondenheid | Categorie 2: niet-hechtgebonden met matrix |
| Asbestsoort (vezeltype) | Amfibool aanwezig, uitgezonderd crocidoliet |
| Asbestconcentratie | Hoog ( $\geq 50\%$ ) |
| Afschermingsgraad van het gehele materiaal | Geheel of deels (ook) vrij aan de binnenlucht |
| Toestand van het materiaal | Licht beschadigd, licht verweerd. Intact materiaal type Pical – asbestboard of categorie III 'gebondenheid' |

| # | Type | Referentie | Resultaat |
|---|---|---|---|
| 1.1 | Mengmonster | S4 | Amosiet |

| Beschrijving | Buisisolatie kelder ruimte |
| Asbestmateriaal | In-situ afwerkingslagen - Thermische isolatie |

| Hoeveelheid (lengte - omtrek - dikte - aantal) | <ul style="list-style-type: none"> <li>• 17,57 m - 40,00 cm - 1,00 cm - 1 stuk</li> </ul> |

Het asbestmateriaal valt onder de mijlpaal van 2034.

Verwijderen

- Zorg voor een veilig beheer. Vermijd het beschadigen van het asbestmateriaal. Controleer de toestand jaarlijks op wijzigingen.

- Hermetische zone (erkend asbestverwijderaar)  
-verwijdering HZ : Gipsisolatie wordt losgesneden van dragermateriaal (leiding), asbesthoudend gips zal gemakkelijk verbrokkelen en is losgebonden. Om geen asbestvezels te verspreiden naar de omgeving, dient dit in hermetische zone verwijderd te worden.

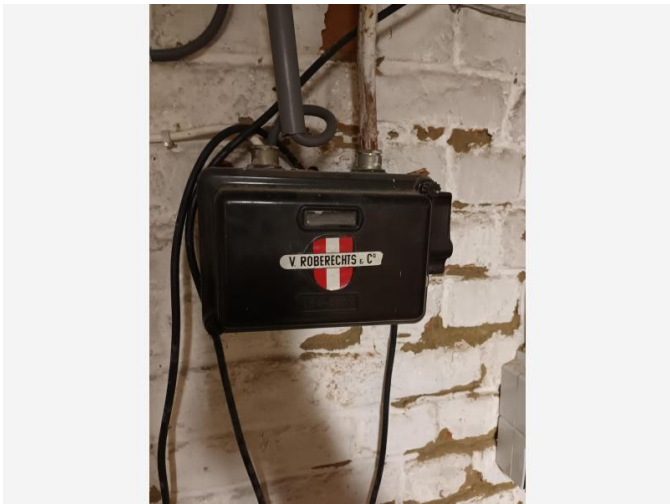
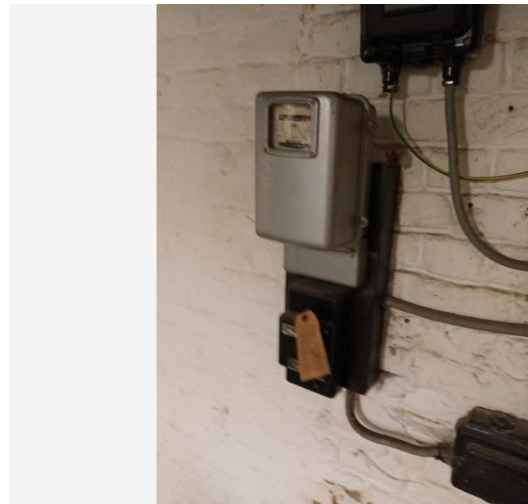
| Eindbeoordeling materiaalisico | Laag materiaalisico en/of verlaagde kans op vezelvrijgave |

| Gebondenheid | Categorie 1: hechtgebonden in oorsprong |
| Asbestsoort (vezeltype) | Crocidoliet aanwezig |
| Asbestconcentratie | Laag (< 50%) |
| Toestand van het materiaal | Onbeschadigd, niet verweerd |

| Beschrijving | Bakelieten toepassingen |
| Asbestmateriaal | Plaat, paneel, tablet - Type Bakeliet |
| Hoeveelheid (oppervlakte - dikte - aantal) | • 1,00 m <sup>2</sup> - 0,20 cm - 1 stuk |

Het asbestmateriaal valt onder de mijlpaal van 2040.

Zorgvuldig beheren

- Zorg voor een veilig beheer en verwijder dit asbestmateriaal wanneer het bij werken eenvoudig bereikbaar wordt. Controleer de toestand jaarlijks op wijzigingen.
- Voer bijkomende staalname(s) uit.

- Eenvoudige handelingen: mag via doe-het-zelf of door werknemer(s) met opleidingsattest eenvoudige handelingen  
Schroef de toepassingen los en plaats in een asbest bag, voer af naar een containerpark, het dragen van beschermende kledij is verplicht.

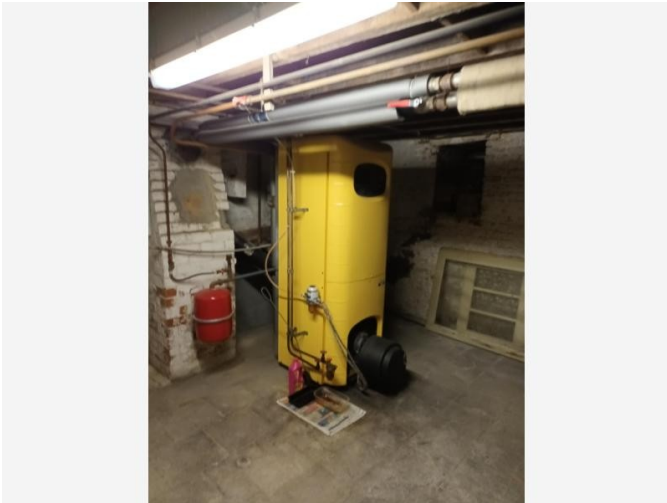
Situeringsfoto

### Uitgesloten van inspectie

**Bouwjaar:** 2001

*Constructies gebouwd vanaf 2001 moeten niet onderzocht worden*

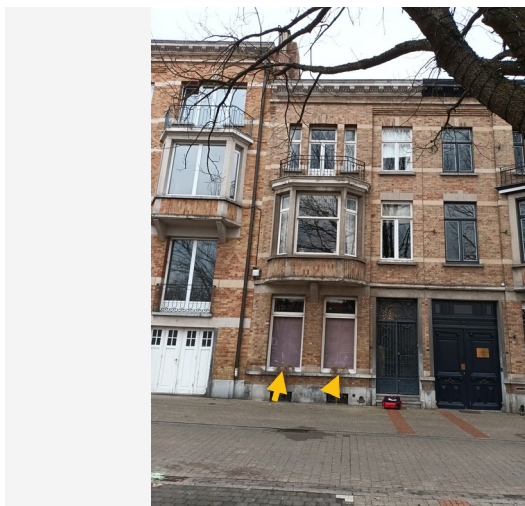
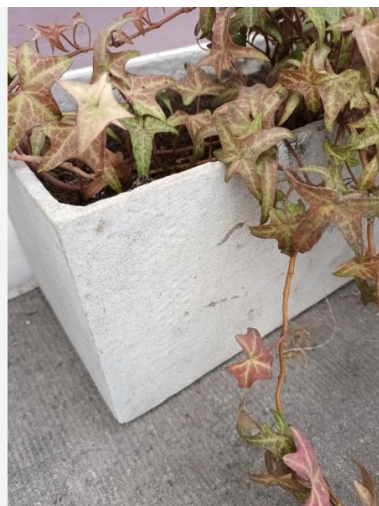
| Eindbeoordeling materiaalisico | Laag materiaalisico en/of verlaagde kans op vezelvrijgave |

| Asbestsoort (vezeltype) | Crocidoliet aanwezig |
| Afschermingsgraad van het gehele materiaal | Geheel of deels vrij aan de buitenlucht |
| Toestand van het materiaal | Licht beschadigd, licht verweerd. Intact materiaal type Pical – asbestboard of categorie III 'gebondenheid' |

| Beschrijving | bloembak buiten in gebruik |
| Asbesttoepassing | Bak, reservoir, kuip, bloembak |
| Bindmiddel van asbesttoepassing | Cement |

- Vermijd het beschadigen van de asbesttoepassing. Controleer de toestand jaarlijks op wijzigingen.
- Voer bijkomende staalname(s) uit.

- Eenvoudige handelingen: mag via doe-het-zelf of door werknemer(s) met opleidingsattest eenvoudige handelingen  
Breng de bloembakken inclusief de grond in een asbestbag naar het containerpark.

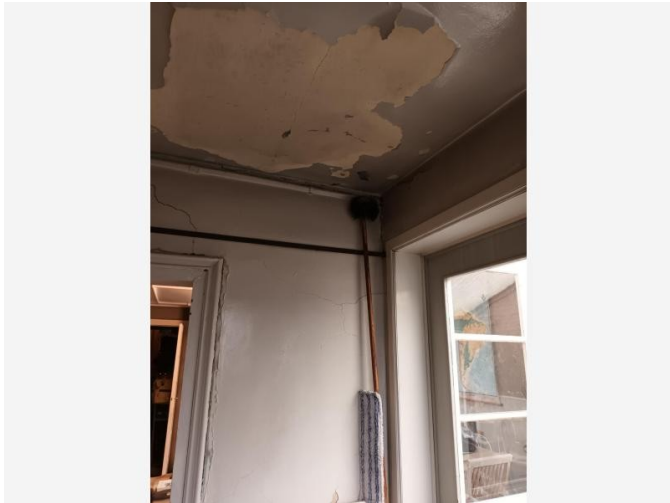
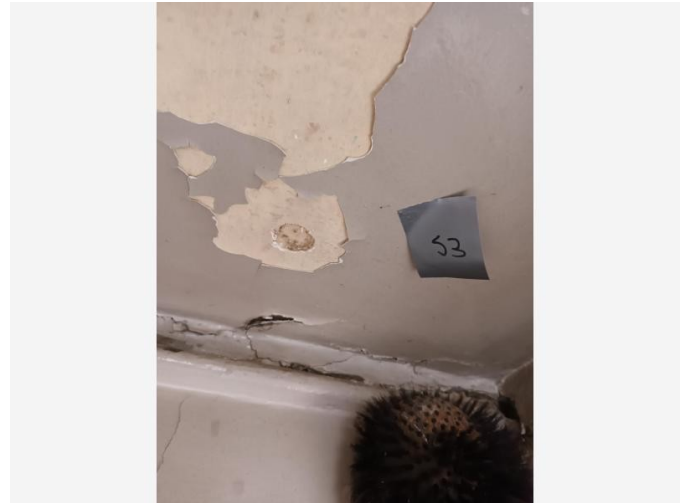
## Fiche 5: Pleisterwerk plafond

Geen asbest

| # | Type | Referentie | Resultaat |
|---|---|---|---|
| 5.1 | Mengmonster | S3 | Geen asbest |

| Beschrijving | Pleisterwerk plafond |

| Hoeveelheid (oppervlakte - dikte - aantal) | <ul style="list-style-type: none"> <li>• 184,78 m<sup>2</sup> - 1,00 cm - 1 stuk</li> </ul> |

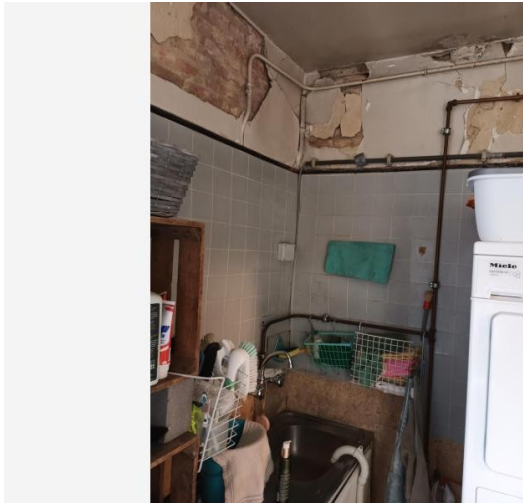
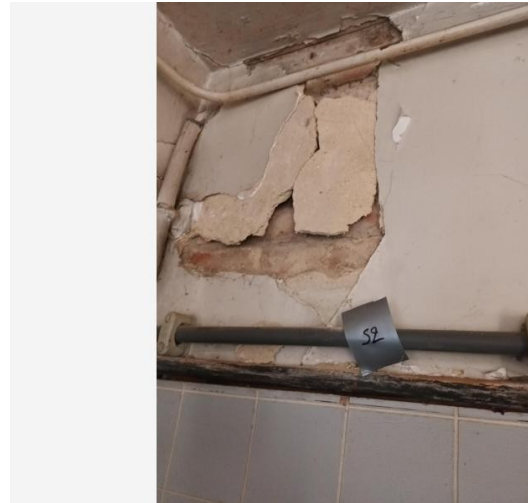
## Fiche 6: Pleisterwerk muren

Geen asbest

| # | Type | Referentie | Resultaat |
|---|---|---|---|
| 6.1 | Mengmonster | S2 | Geen asbest |

| Beschrijving | Pleisterwerk muren |

| Hoeveelheid (oppervlakte - dikte - aantal) | <ul style="list-style-type: none"> <li>• 751,81 m<sup>2</sup> - 1,00 cm - 1 stuk</li> </ul> |

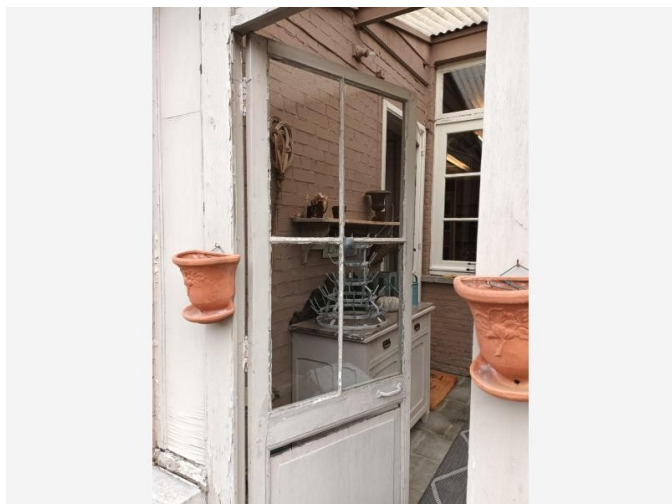
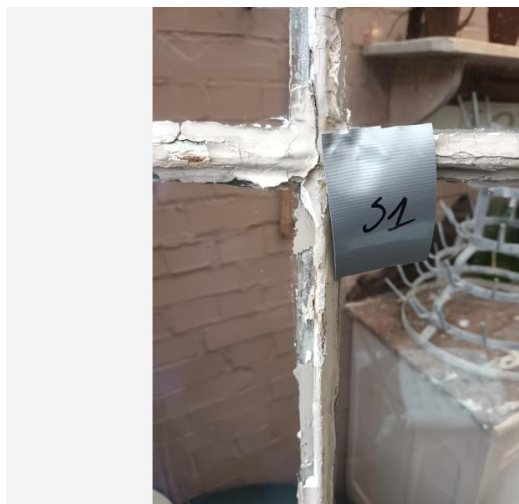
## Fiche 7: Mastiek aan de ramen

Geen asbest

| # | Type | Referentie | Resultaat |
|---|---|---|---|
| 7.1 | Puntmonster | S1 | Geen asbest |

| Beschrijving | Mastiek aan de ramen |

| Hoeveelheid (gewicht - aantal) | <ul style="list-style-type: none"> <li>• 2,00 kg - 1 stuk</li> </ul> |
