## Keuringsverslag van een elektrische laagspanning- en zeer lage spanningsinstallatie

### NIET CONFORM

**Datum keuring:** 09/02/2026

Straatnaam Kerkeveld  
Huisnummer 58  
Busnummer -  
Postcode 3053  
Gemeente Haasrode  
Land België

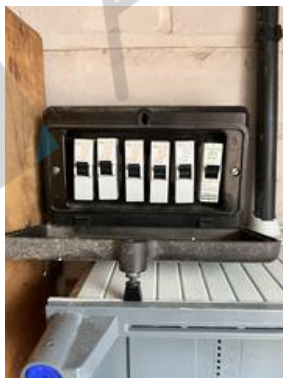
Afbeelding schakel- en verdeelbord:

- I5.03 Het verdeelbord is niet makkelijk toegankelijk. (Boek 1 Onderafdeling 5.3.5.1.C.)
- I5.10 De genaakbare, naakte onder spanning staande delen zijn onvoldoende afgeschermd. (Boek 1 Afdeling 5.1.4. en 4.2.2.3.)

- I5.12 De doorsneden van de interne verbindingen en/of van de verdeelrails in het bord zijn onvoldoende. (Boek 1 Onderafdeling 4.4.1.1. en 4.4.1.5.)
- I6.02 Een algemene differentieelstroombeschermingsinrichting met een nominale stroom (In) van minstens 40A en een gevoeligheid van maximum 300mA is niet geplaatst. (Boek 1 Onderafdeling 4.2.4.3. en 5.3.5.3.a.)

- I7.01 De smeltzekeringhouders of houders van kleine vermogensschakelaars met pennen met een sectie kleiner dan 10mm<sup>2</sup> zijn niet voorzien van kalibreerelementen. (Boek 1 Onderafdeling 5.3.5.5.A.)

- N18 De isolatieweerstand kon niet gemeten worden. Deze dient groter te zijn dan 0,5Mohm.
- N22 De elektrische installatie is grondig na te zien en conform te maken volgens de voorschriften van het AREI boek 1.
