## Keuringsverslag van een elektrische laagspanning- en zeer lage spanningsinstallatie

### NIET CONFORM

#### Plaats van het onderzoek

Straatnaam Korbeek-Losestraat  
Huisnummer 26  
Busnummer -  
Postcode 3360  
Gemeente BIERBEEK  
Land België

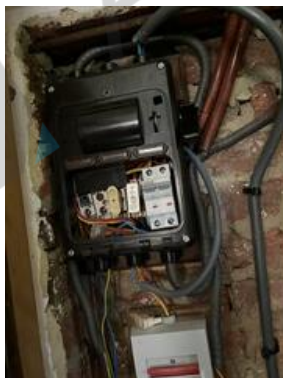
Afbeelding schakel- en verdeelbord:

| Visueel nazicht (algemeen) | NOK | Directe aanraking | NOK | Indirecte aanraking | NOK |
| Aansluitingen | NOK | schema in bijlage door Aceg vzw | OK | | |
| Equipotentiale verbindingen | NOK | Doorsnede geleiders | NOK | | |
| Continuïteit | NOK | Verlichting / toestellen | NVT | | |
