# Asbestinventarisatetest

Kauterhof 25, 3320 Hoegaarden

Attestnummer : **20260831-000125.000**

Uitgegeven op : **31.08.2026**

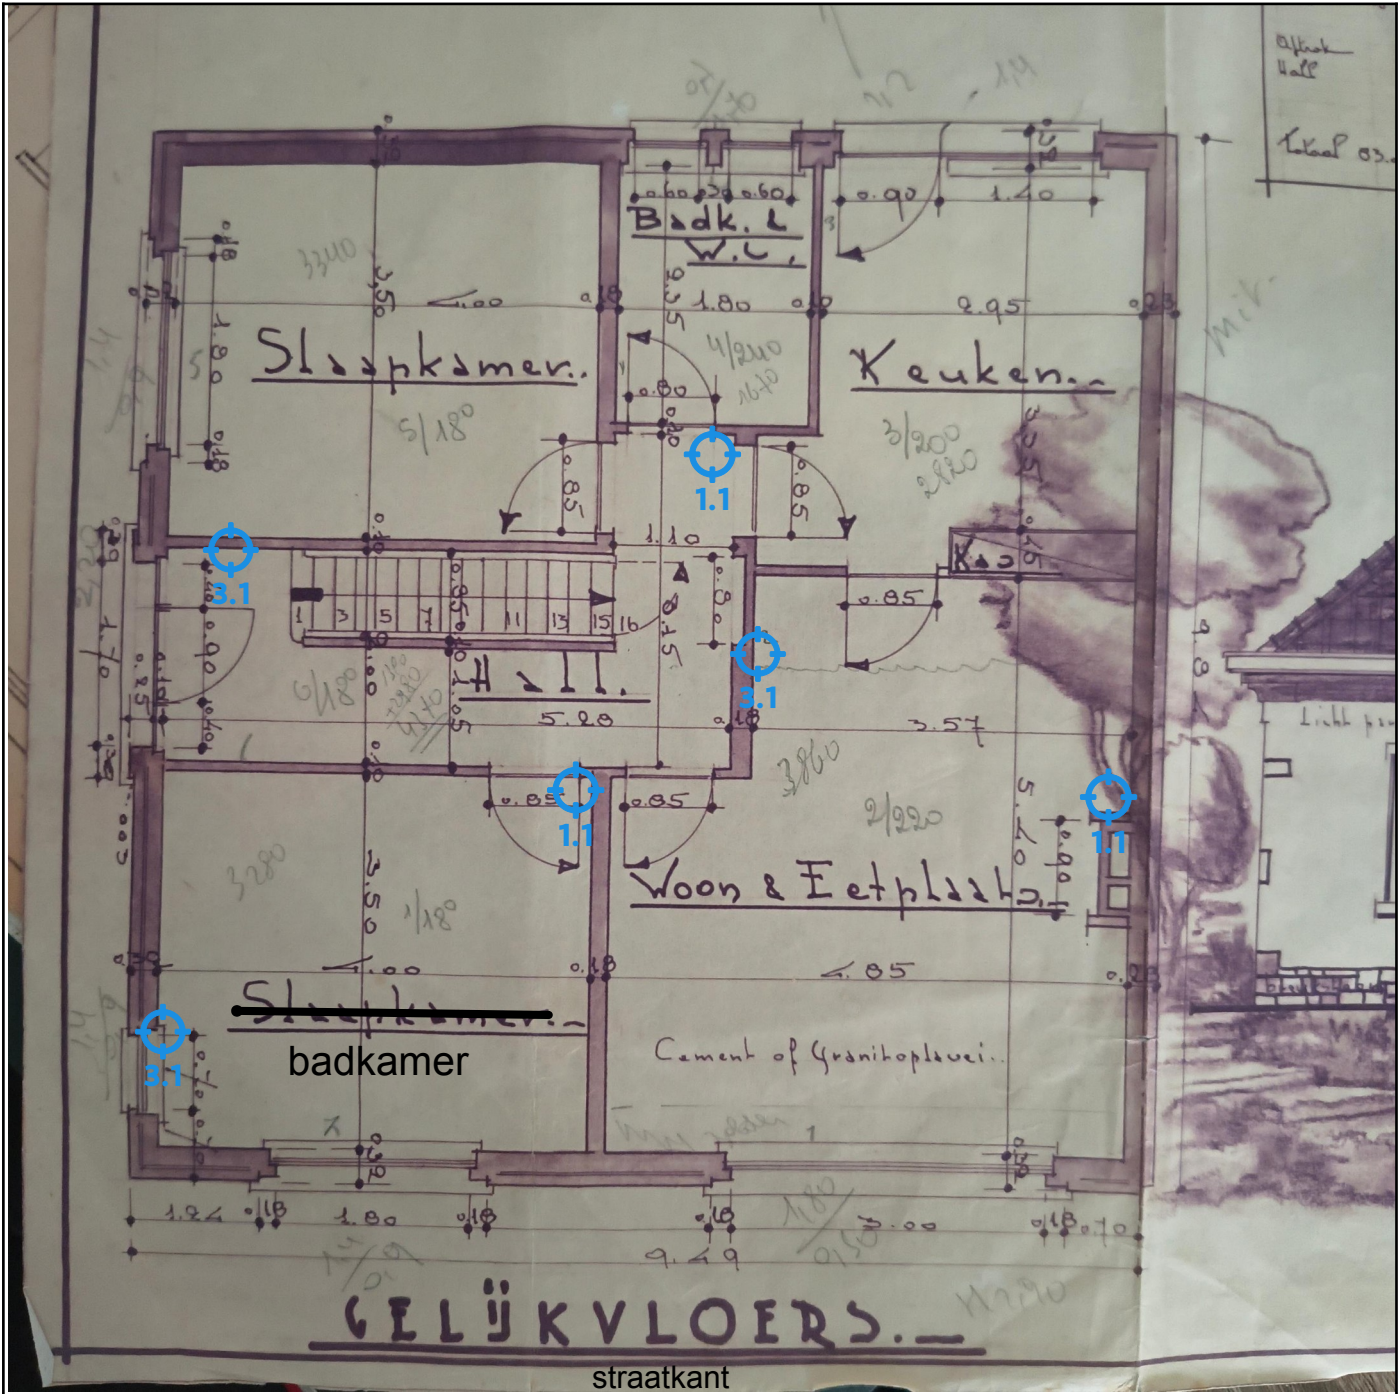
# Plan 1.2: Gelijkvloers

Alle muren zijn bepleisterd (keuken betegeld)  
Alle plafonds zijn bepleisterd, behalve in keuken en wc

| Beschrijving | Type | Actie |
|---|---|---|
| 1. Pleisterwerk plafonds | Geen asbest | - |
| 1.1 Code: M02 | Mengmonster | - |

| 3. Pleisterwerk muren | Geen asbest | - |
| 3.1 Code: M01 | Mengmonster | - |

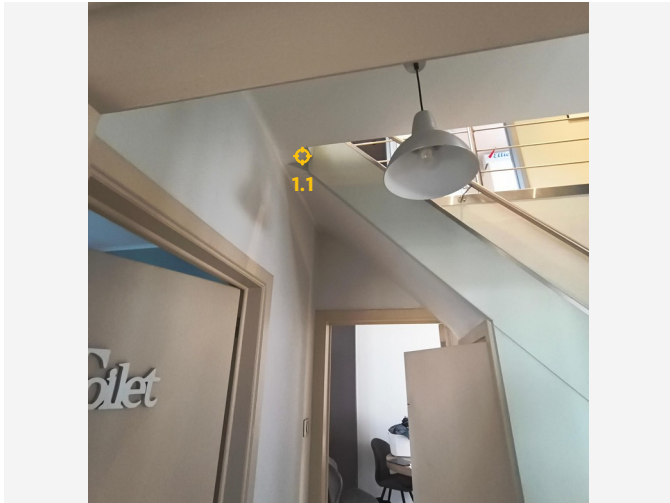
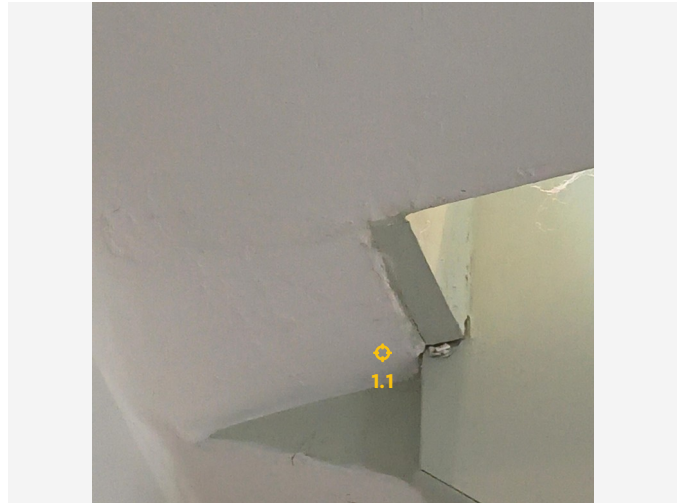
## Fiche 1: Pleisterwerk plafonds

Geen asbest

| # | Type | Referentie | Resultaat |
|---|---|---|---|
| 1.1 | Mengmonster | M02 | Geen asbest |

| Beschrijving | Pleisterwerk plafonds |
| Bindmiddel van materiaal | Gips - kalk |
| Gebondenheid op basis van bindmiddel | Niet-hechtgebonden |
| Hoeveelheid (oppervlakte - dikte - aantal) | • 100,00 m <sup>2</sup> - 1,00 cm - 1 stuk |

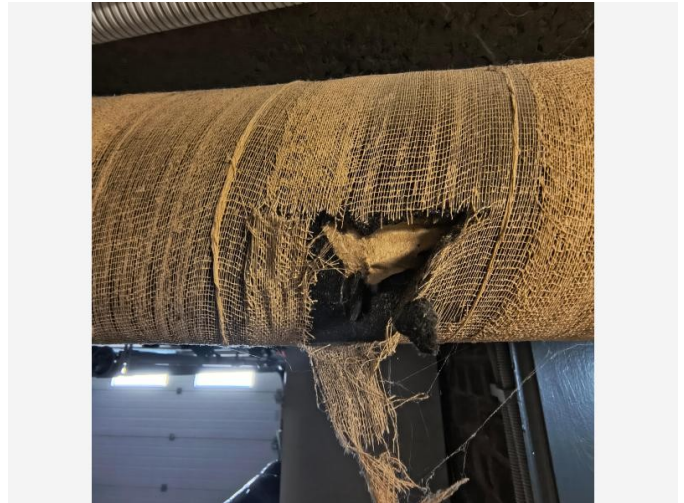
## Fiche 2: Leidingisolatie

Geen asbest

| # | Type | Referentie | Resultaat |
|---|---|---|---|
| 2.1 | Puntmonster | M03 | Geen asbest |

| Beschrijving | Leidingisolatie |
| Bindmiddel van materiaal | Bitumen (roofing, teer, asfalt) |
| Gebondenheid op basis van bindmiddel | Hecht |
| Hoeveelheid (lengte - omtrek - dikte - aantal) | <ul style="list-style-type: none"><li>• 10,00 m - 15,00 cm - 1,00 cm - 1 stuk</li></ul> |

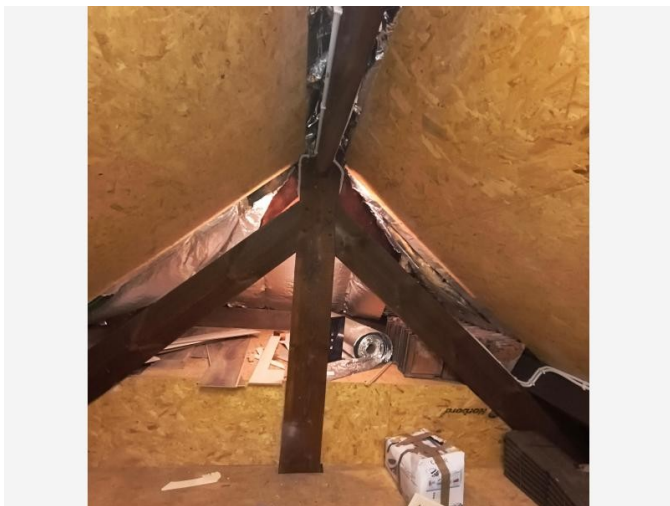
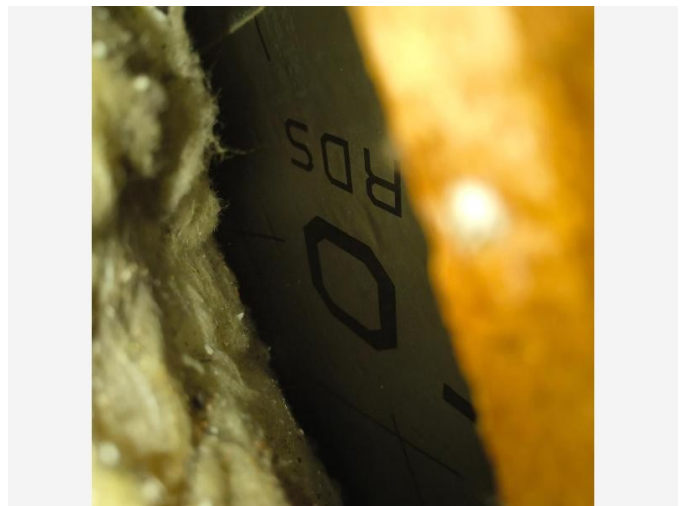
### Fiche 4: Onderdak

| Beschrijving | Notitie | Terug te vinden op plannen |
|---|---|---|
| Fiche 4: Onderdak | - | - |

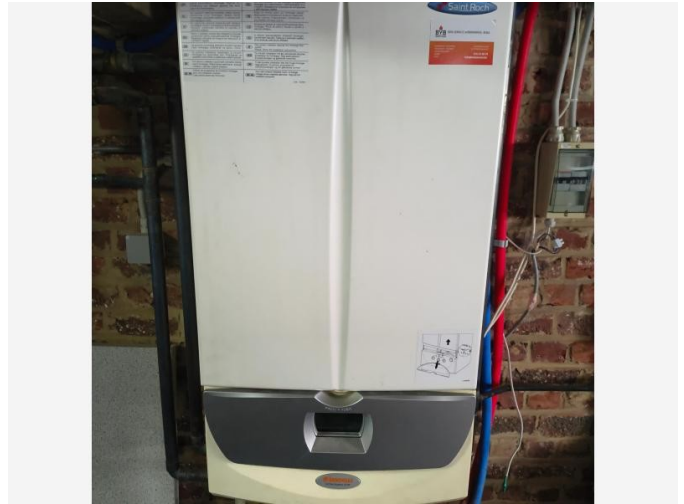
## Fiche 5: Stookketel (bouwjaar 2012)

| Beschrijving | Notitie | Terug te vinden op plannen |
|---|---|---|
| Fiche 5: Stookketel (bouwjaar 2012) | - | - |

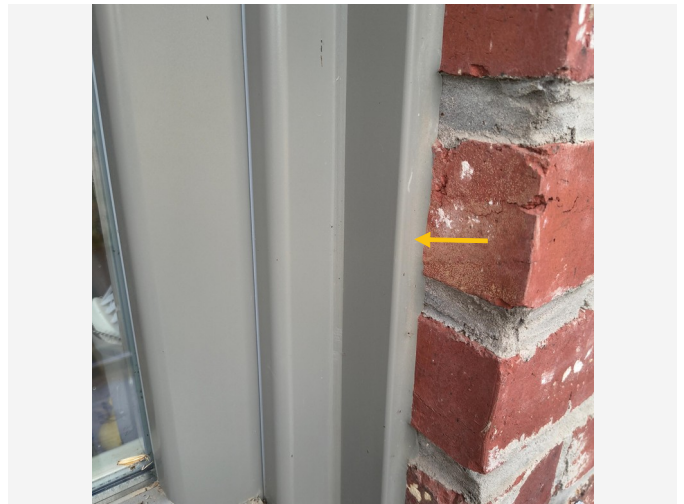
## Fiche 6: Mastiek aan schrijnwerk

| Beschrijving | Notitie | Terug te vinden op plannen |
|---|---|---|
| Fiche 6: Mastiek aan schrijnwerk | - | - |

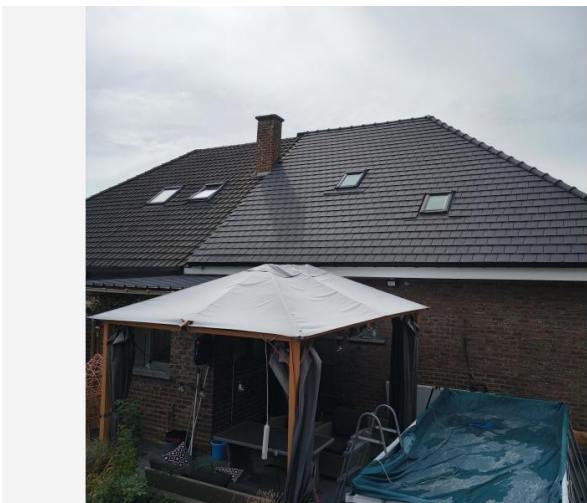
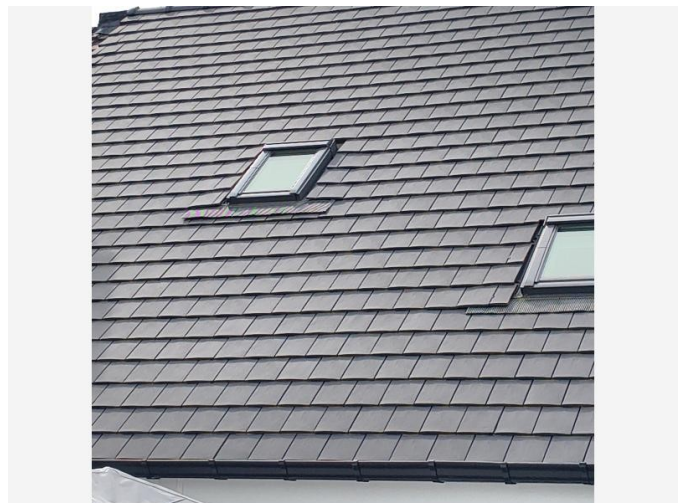
## Fiche 7: Dakbedekking

| Beschrijving | Notitie | Terug te vinden op plannen |
|---|---|---|
| Fiche 7: Dakbedekking | - | - |
