# Asbestinventarisatetest

Hoensebaan 100, 2950 Kapellen

Attestnummer : 20230202-000523.000

Uitgegeven op : 02.02.2023

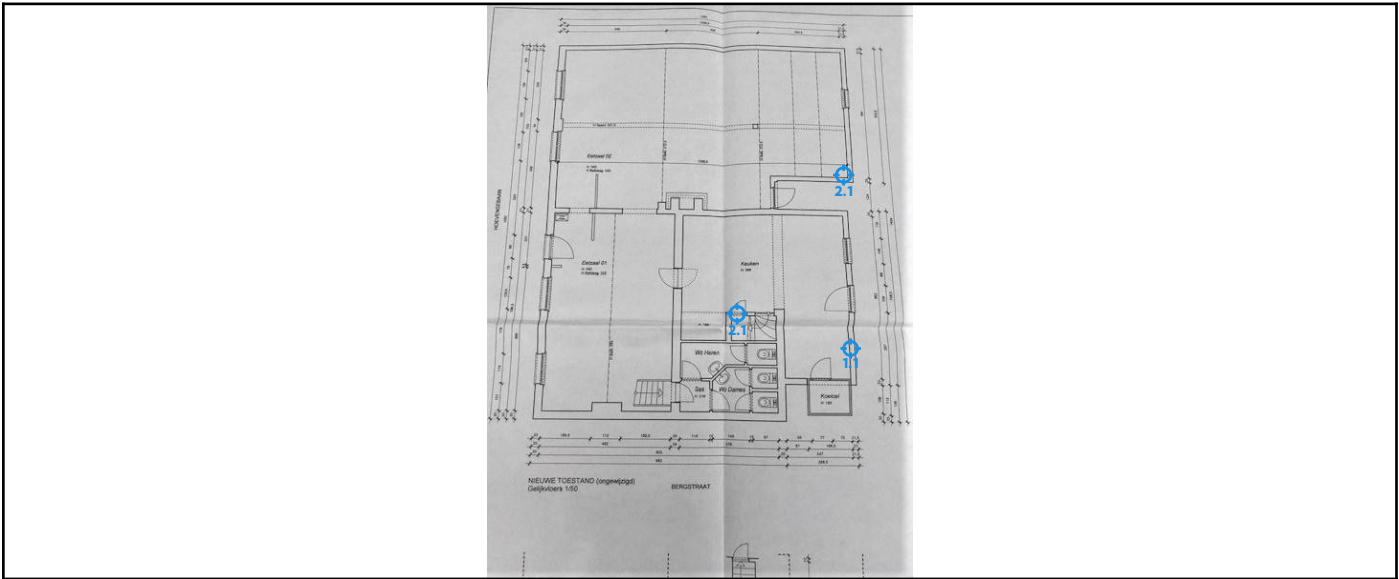
# Plan 1.1: 37644\_1986\_Hoevensebaan 100 - glv

| Beschrijving | Type | Actie |
|---|---|---|
| 1. 0631478AK / 1 / Isolatie pompbak | Geen asbest | - |
| 1.1 Code: 0631478AK / 1 / Isolatie pompbak | Puntmonster | - |
| 2. 0631479AK / 2 / Pleisterwerk muren | Geen asbest | - |
| 2.1 Code: 0631479AK / 2 / Pleisterwerk muren | Mengmonster | - |

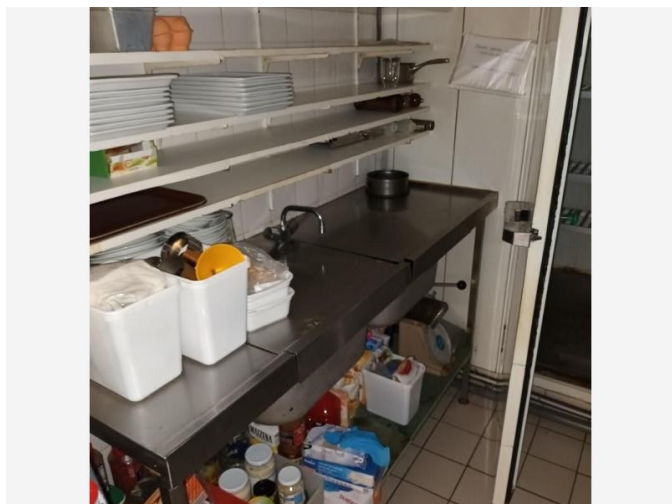
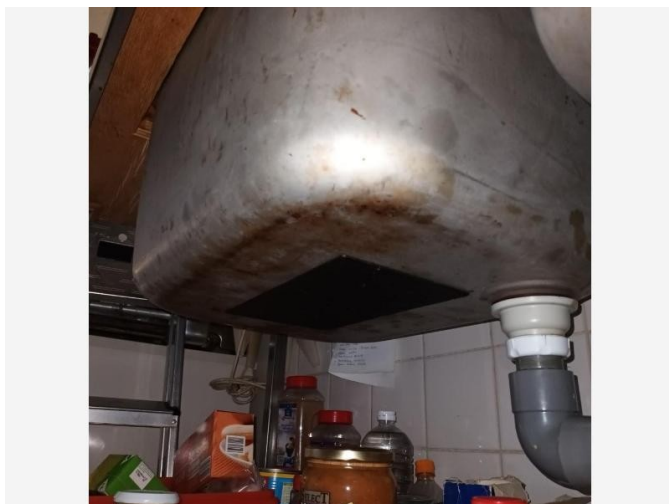
| Fiche 1: 0631478AK / 1 / Isolatie pompbak..... | 14 |

Geen asbest

| # | Type | Referentie | Resultaat |
|---|---|---|---|
| 1.1 | Puntmonster | 0631478AK / 1 / Isolatie pompbak | Geen asbest |

| Beschrijving | 0631478AK / 1 / Isolatie pompbak |
| Omgeving | Binnen |
| Primaire drager | Sanitaire infrastructuur en uitrusting (toe- en afvoer) |
| Bindmiddel van materiaal | Lijm |

| Gebondenheid op basis van bindmiddel | Hecht |
| Hoeveelheid (oppervlakte - dikte - aantal) | <ul style="list-style-type: none"> <li>• 0,20 m<sup>2</sup> - 5,00 mm - 1 stuk</li> </ul> |

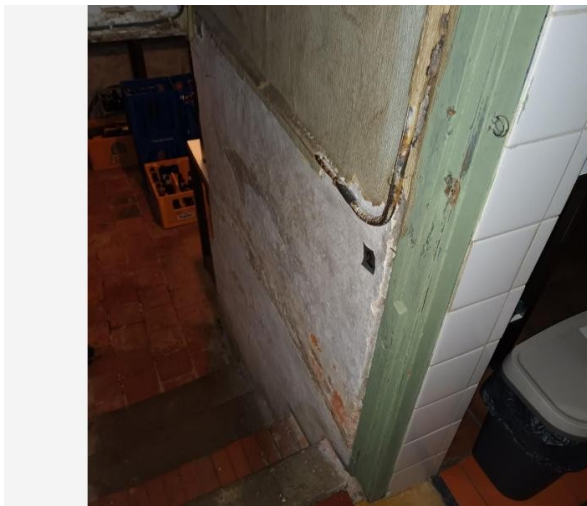
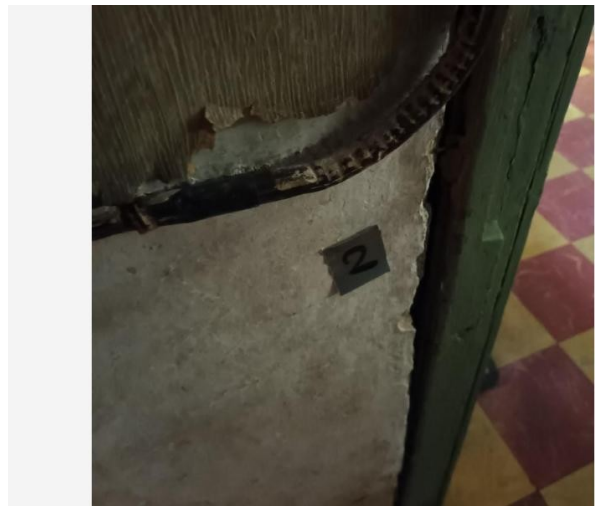
| Fiche 2: 0631479AK / 2 / Pleisterwerk muren..... | 16 |

Geen asbest

| # | Type | Referentie | Resultaat |
|---|---|---|---|
| 2.1 | Mengmonster | 0631479AK / 2 / Pleisterwerk muren | Geen asbest |

| Beschrijving | 0631479AK / 2 / Pleisterwerk muren |
| Omgeving | Binnen |
| Primaire drager | Binnenwand |
| Bindmiddel van materiaal | Gips - kalk |

| Gebondenheid op basis van bindmiddel | Niet-hechtgebonden |
| Hoeveelheid (oppervlakte - dikte - aantal) | <ul style="list-style-type: none"> <li>• 1,00 m<sup>2</sup> - 1,00 cm - 1 stuk</li> </ul> |
