# Asbestinventarisatetest

Groenendaallaan 168/202, 2170 Antwerpen

Attestnummer : 20230102-000046.000

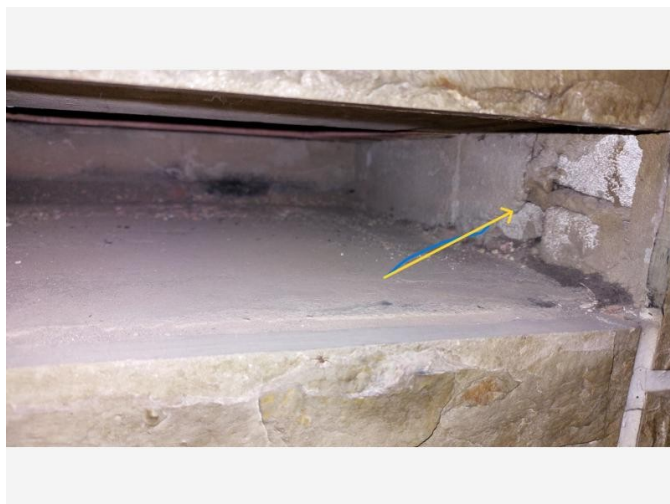
## Fiche 2: Pleisterwerk binnenwand haardschuif

Overzichtsfoto

Detailfoto

Geen asbest

| # | Type | Referentie | Resultaat |
|---|---|---|---|
| 2.1 | Puntmonster | ID2 | Geen asbest |

| Beschrijving | Pleisterwerk binnenwand haardschuif |
