# Asbestinventarisatetest

Handelstraat 80/Handel GLV, 2060 Antwerpen

Attestnummer : 20250610-000292.000

# Zone 1: Hoofdgebouw

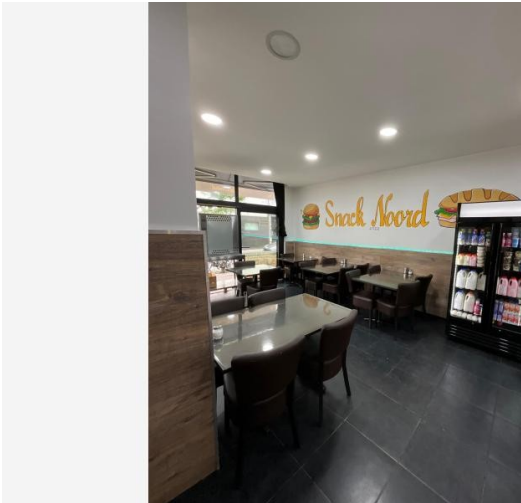
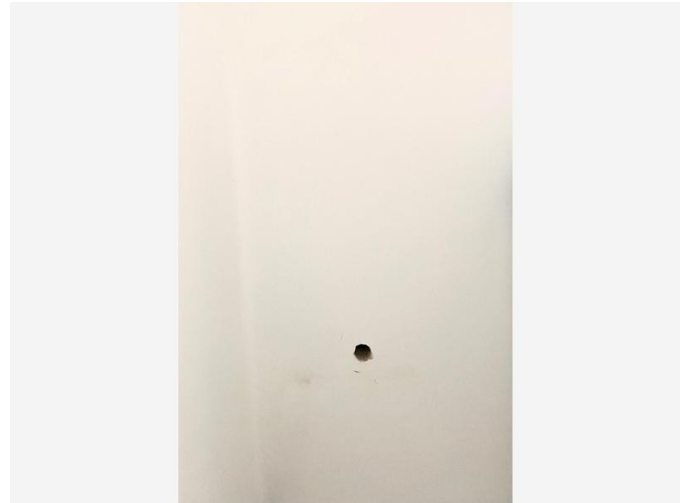
## Fiche 4: Pleister wand

Geen asbest

| # | Type | Referentie | Resultaat |
|---|---|---|---|
| 4.1 | Mengmonster | Pleister wand | Geen asbest |

| Beschrijving | Pleister wand |
| Bindmiddel van materiaal | Gips - kalk |
