# Asbestinventarisatetest

Louisalei 76/6, 2660 Antwerpen

Attestnummer : **20230717-000393.000**

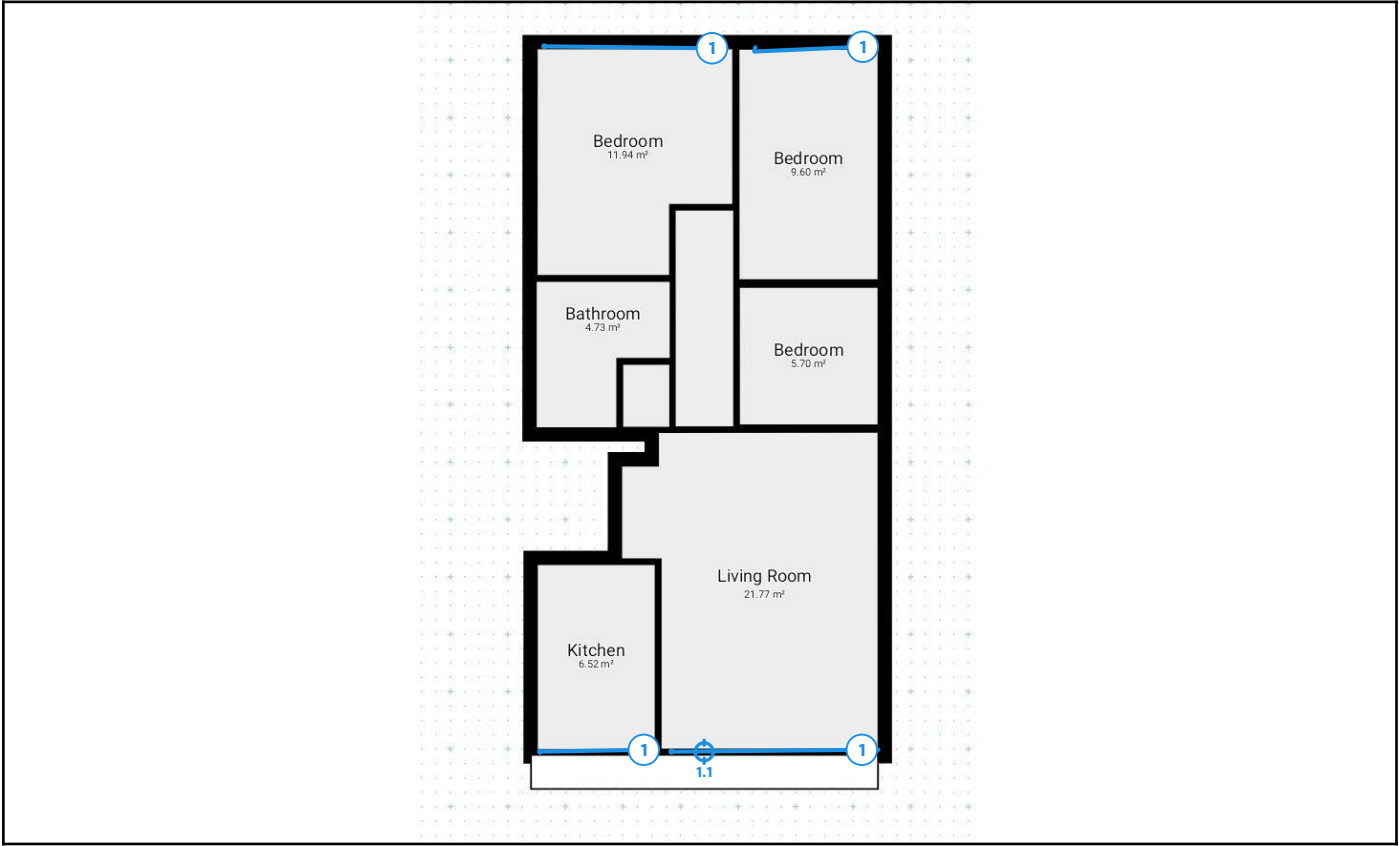
# Plan 1.1: Appartement

| Beschrijving | Type | Actie |
|---|---|---|
| 1. Oude mastiek rond schrijnwerk appartement | Geen asbest | - |
| 1.1 Code: 4.1 | Puntmonster | - |

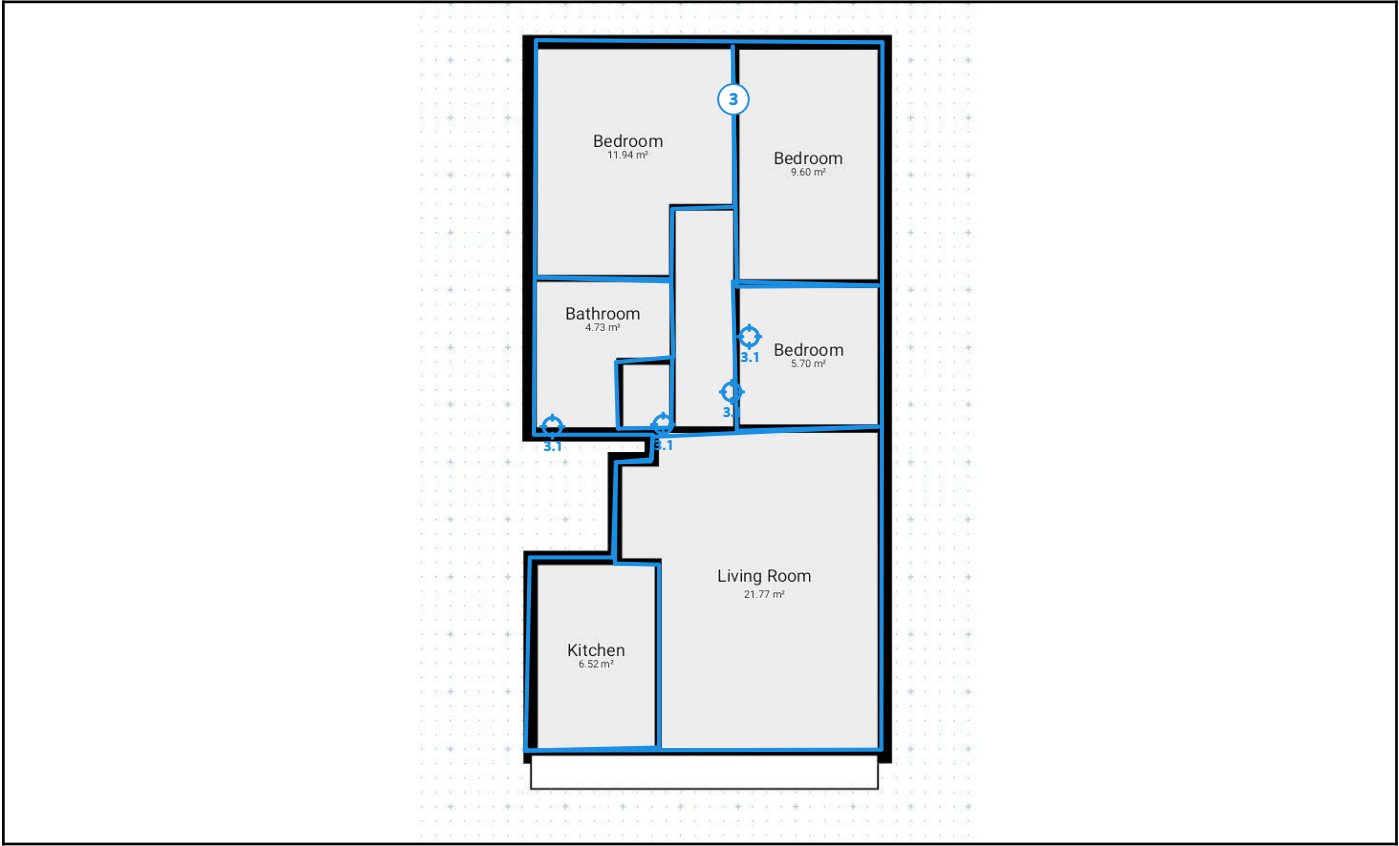
# Plan 1.2: Appartement

| Beschrijving | Type | Actie |
|---|---|---|
| 3. Pleisterwerk binnenmuren appartement | Geen asbest | - |
| 3.1 Code: 1.1 | Mengmonster | - |

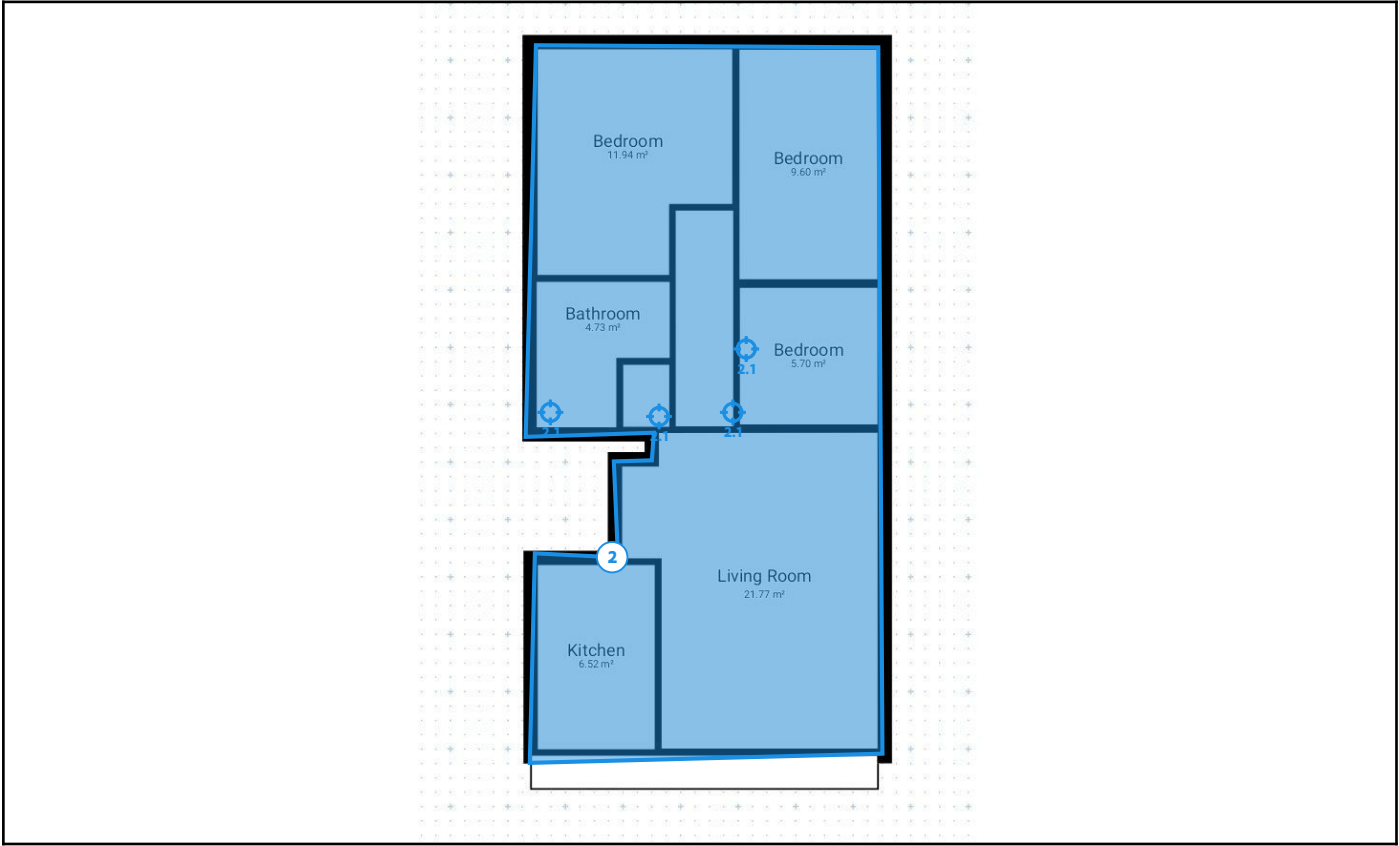
# Plan 1.3: Appartement

| Beschrijving | Type | Actie |
|---|---|---|
| 2. Pleisterwerk plafonds appartement | Geen asbest | - |
| 2.1 Code: 2.1 | Mengmonster | - |

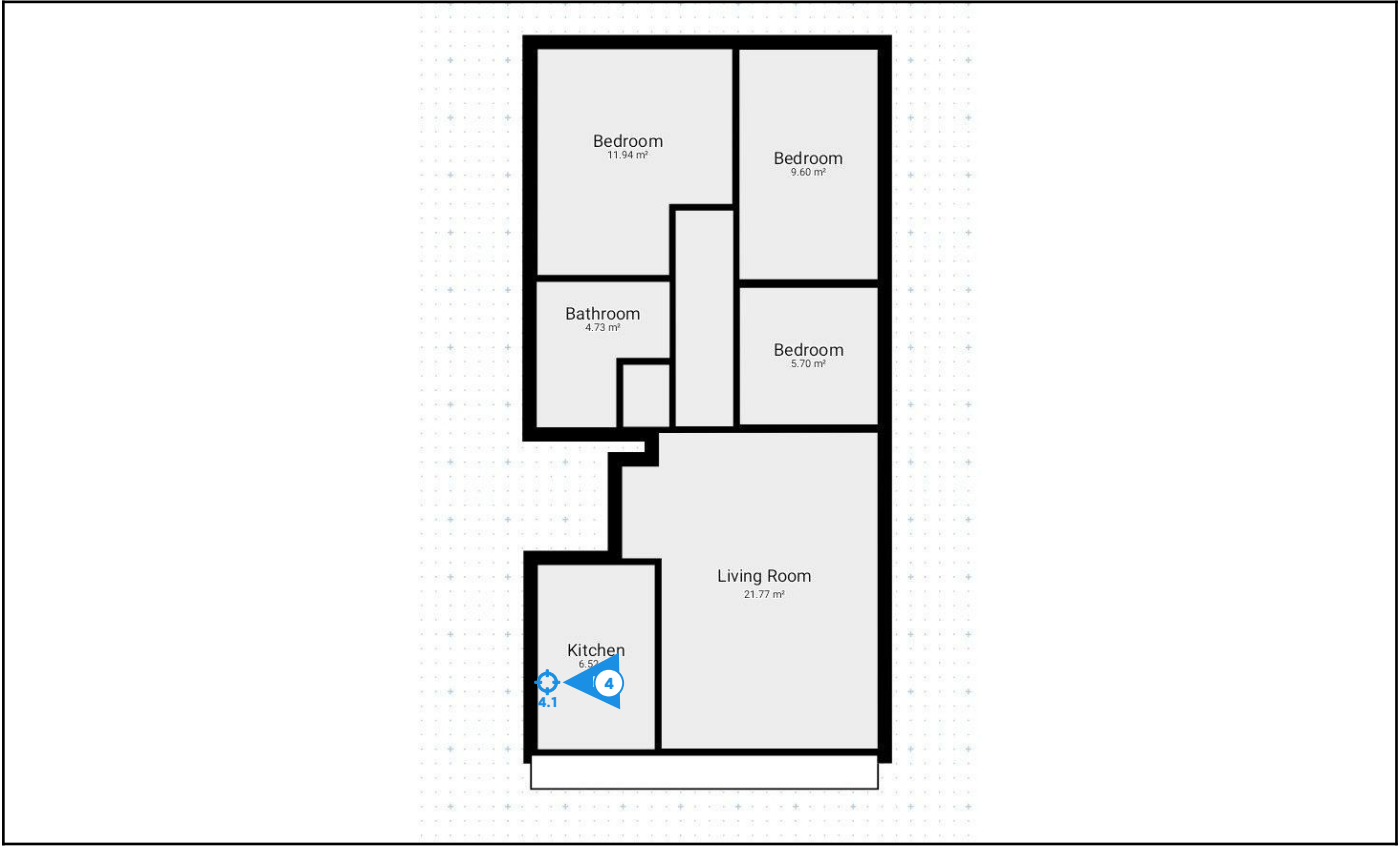
# Plan 1.4: Appartement

| Beschrijving | Type | Actie |
|---|---|---|
| 4. Bitumen onderkant wasbak keuken | Geen asbest | - |
| 4.1 Code: 3.1 | Puntmonster | - |

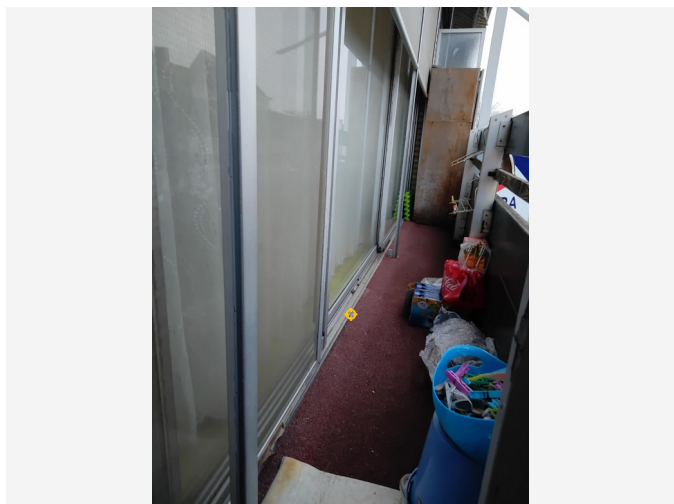
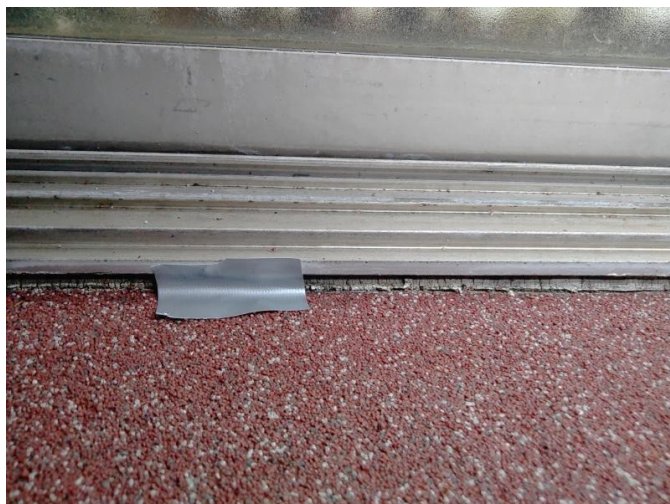
Geen asbest

| # | Type | Referentie | Resultaat |
|---|---|---|---|
| 1.1 | Puntmonster | 4.1 | Geen asbest |

| Beschrijving | Oude mastiek rond schrijnwerk appartement |
| Omgeving | Buiten |
| Primaire drager | Wandopening verticaal (raam, deur, ...) |
| Bindmiddel van materiaal | Kitten, mastiek, pasta |

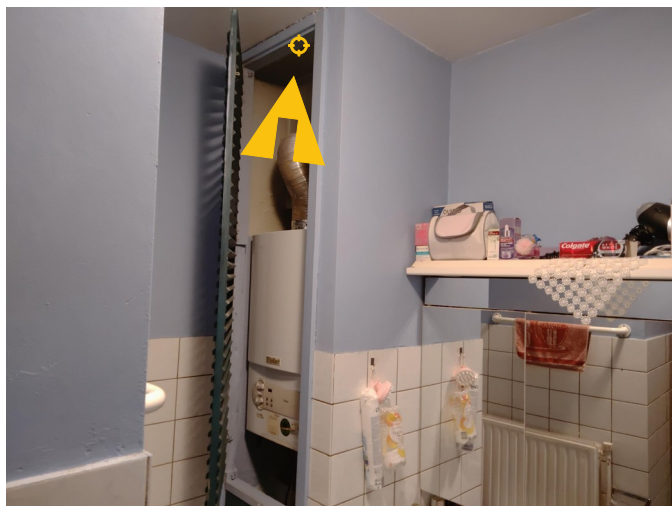
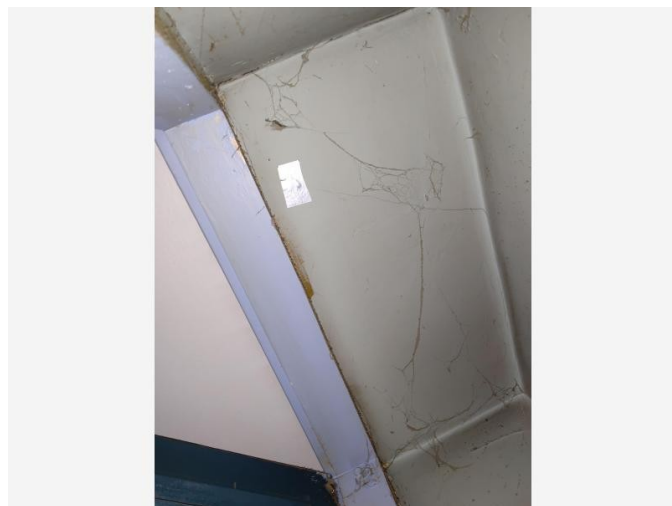
## Fiche 2: Pleisterwerk plafonds appartement

Geen asbest

| # | Type | Referentie | Resultaat |
|---|---|---|---|
| 2.1 | Mengmonster | 2.1 | Geen asbest |

| Beschrijving | Pleisterwerk plafonds appartement |
| Primaire drager | Plafond |
| Bindmiddel van materiaal | Gips - kalk |

| Gebondenheid op basis van bindmiddel | Niet-hechtgebonden |

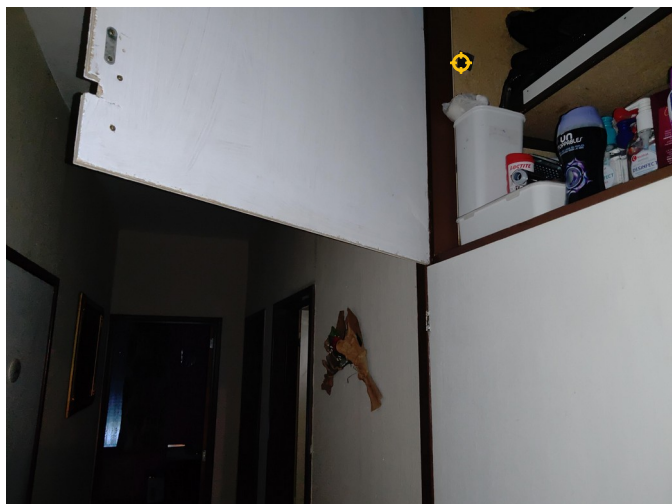
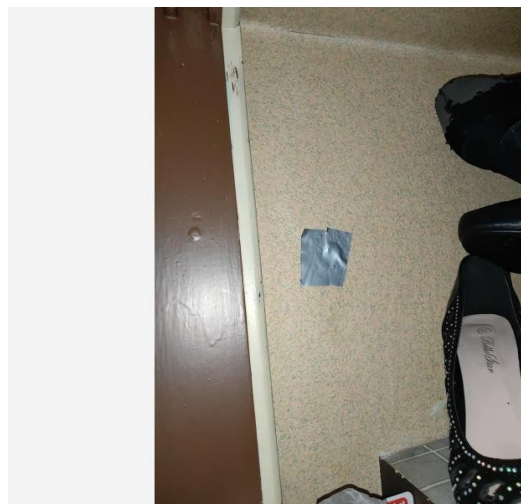
## Fiche 3: Pleisterwerk binnenmuren appartement

Geen asbest

| # | Type | Referentie | Resultaat |
|---|---|---|---|
| 3.1 | Mengmonster | 1.1 | Geen asbest |

| Beschrijving | Pleisterwerk binnenmuren appartement |
| Primaire drager | Binnenwand |
| Bindmiddel van materiaal | Gips - kalk |

| Gebondenheid op basis van bindmiddel | Niet-hechtgebonden |

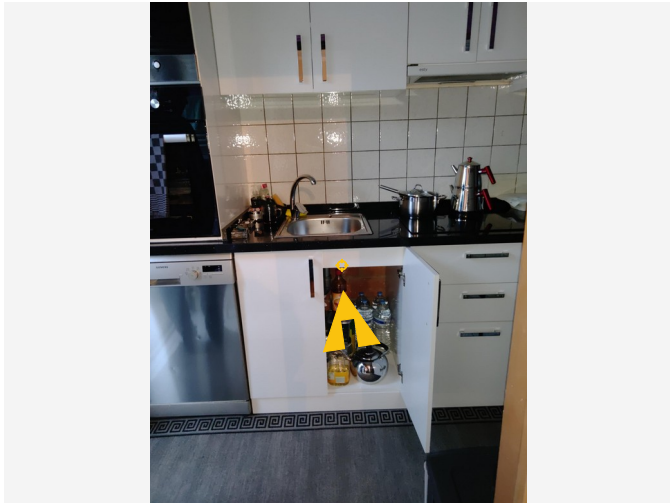
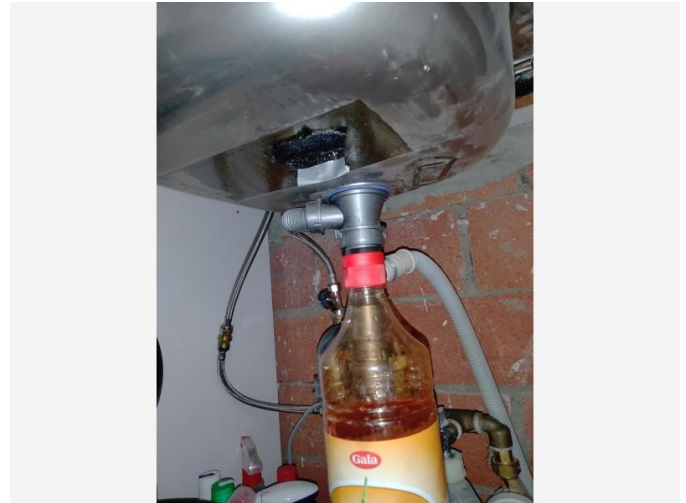
Geen asbest

| # | Type | Referentie | Resultaat |
|---|---|---|---|
| 4.1 | Puntmonster | 3.1 | Geen asbest |

| Beschrijving | Bitumen onderkant wasbak keuken |
| Primaire drager | Sanitaire infrastructuur en uitrusting (toe- en afvoer) |
| Bindmiddel van materiaal | Bitumen (roofing, teer, asfalt) |

| Gebondenheid op basis van bindmiddel | Hecht |
