# Asbestinventarisatetest

Herentalsebaan 8, 2980 Zoersel

Attestnummer : **20251009-000132.000**

Uitgegeven op : **09.10.2025**

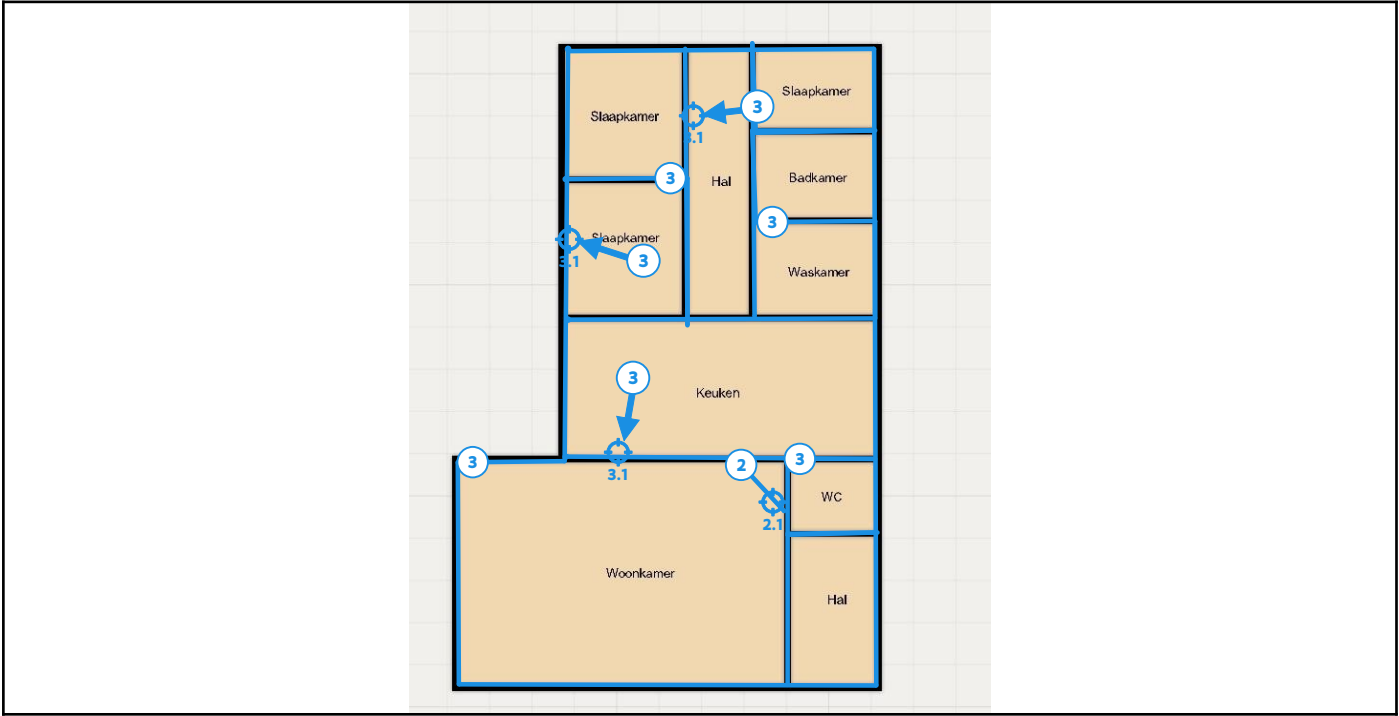
# Plan 1.2: Gelijkvloers

| Beschrijving | Type | Actie |
|---|---|---|
| 2. Massal | Geen asbest | - |
| 2.1 Code: 2555411-02 | Puntmonster | - |
| 3. Pleister muren | Geen asbest | - |
| 3.1 Code: 2555411-01 | Mengmonster | - |

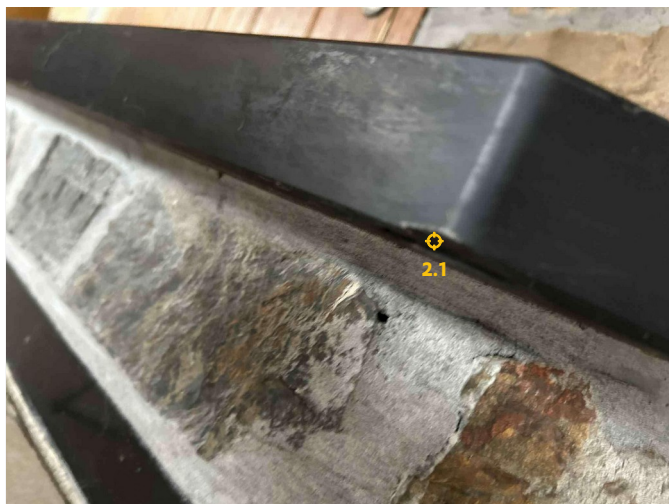
## Fiche 2: Massal

Geen asbest

## Conclusie

| # | Type | Referentie | Resultaat |
|---|---|---|---|
| 2.1 | Puntmonster | 2555411-02 | Geen asbest |

| Beschrijving | Massal |
| Primaire drager | Fundering-draagstructuur (horizontaal, verticaal) |
| Bindmiddel van materiaal | Cement |
| Hoeveelheid (oppervlakte - dikte - aantal) | • 2,00 m <sup>2</sup> - 3,00 cm - 1 stuk |

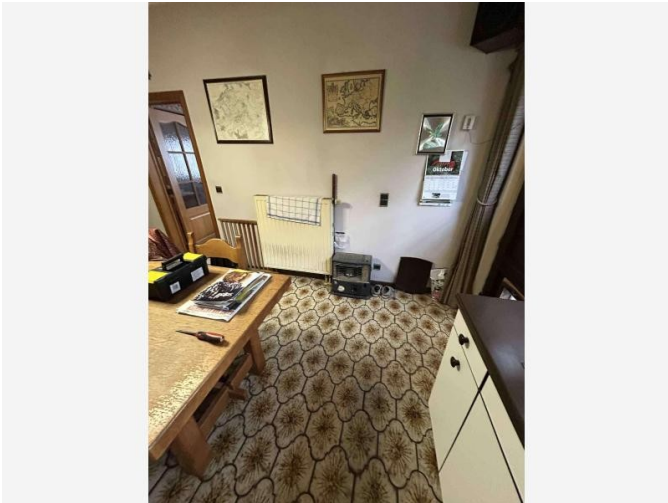
## Fiche 3: Pleister muren

Geen asbest

## Conclusie

| # | Type | Referentie | Resultaat |
|---|---|---|---|
| 3.1 | Mengmonster | 2555411-01 | Geen asbest |

| Beschrijving | Pleister muren |
| Primaire drager | Binnenwand |
| Bindmiddel van materiaal | Gips - kalk |
| Hoeveelheid (oppervlakte - dikte - aantal) | • 150,00 m <sup>2</sup> - 0,20 cm - 1 stuk |
