# Asbestinventarisatetest

Weerstandlaan 61/157, 2660 Antwerpen

Attestnummer : **20251015-000334.000**

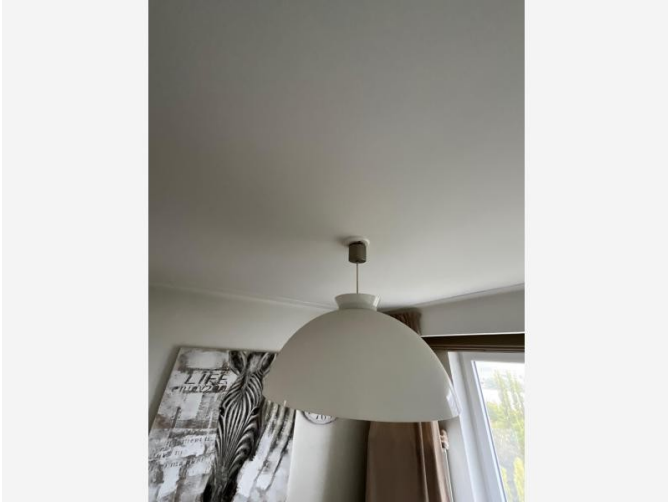
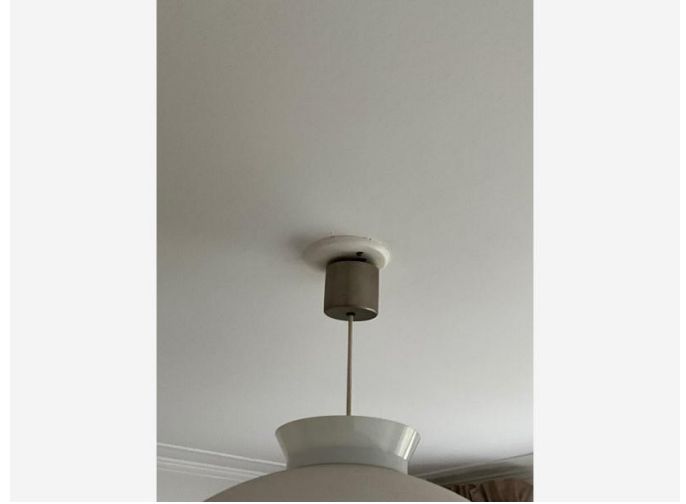
## Fiche 3: Pleister plafond

Geen asbest

| # | Type | Referentie | Resultaat |
|---|---|---|---|
| 3.1 | Mengmonster | Pleister plafond | Geen asbest |

| Bindmiddel van materiaal | Gips - kalk |
| Gebondenheid op basis van bindmiddel | Niet-hechtgebonden |
| Hoeveelheid (oppervlakte - dikte - aantal) | • 80,00 m <sup>2</sup> - 1,00 cm - 1 stuk |

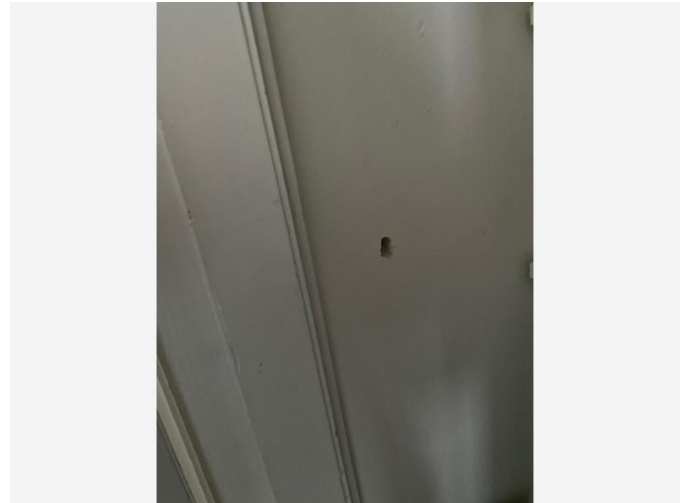
## Fiche 4: Pleister wand

Geen asbest

| # | Type | Referentie | Resultaat |
|---|---|---|---|
| 4.1 | Mengmonster | Pleister wand | Geen asbest |

| Bindmiddel van materiaal | Gips - kalk |
| Gebondenheid op basis van bindmiddel | Niet-hechtgebonden |
| Hoeveelheid (oppervlakte - dikte - aantal) | • 200,00 m <sup>2</sup> - 1,00 cm - 1 stuk |
