# Asbestinventarisatetest

Graaf Joseph de Pretstraat 13/2, 2900 Schoten

Attestnummer : 20251114-000218.000

Uitgegeven op : 14.11.2025

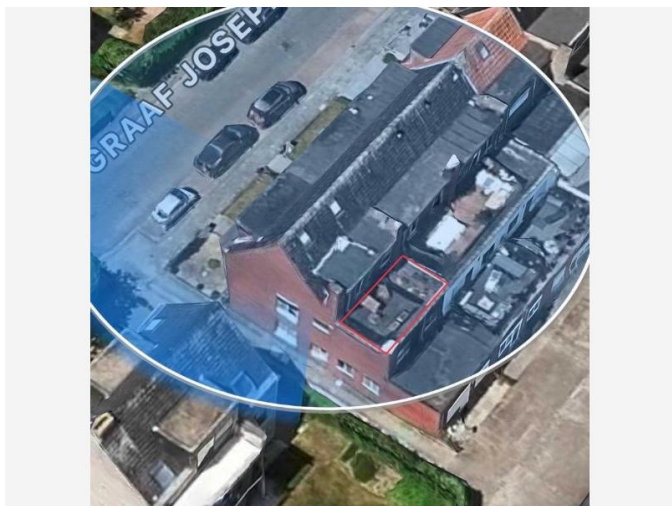
*Situeringsfoto*

### Permanente beperking

**Reden:** Er is geen volledige risicobeoordeling mogelijk

**Uitleg van de asbestdeskundige:** Geen risicobeoordeling mogelijk omdat dit een aangelegd terras is van de bovenburen

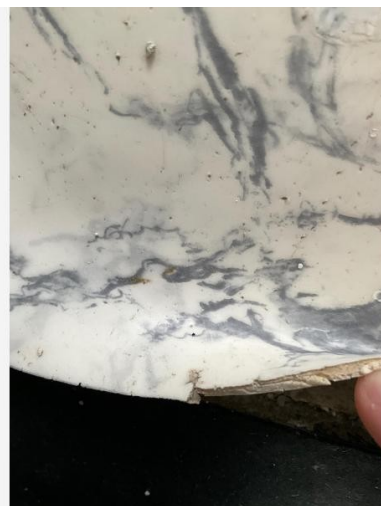
Situeringfoto

In het inspectieprotocol is een monsternamen van tegellijm verplicht om dit te identificeren als niet-asbesthoudend. Er waren geen facturen ter beschikking die bevestigen dat de tegels na 2001 waren geplaatst. Er waren geen bestaande beschadigingen aan de wandtegels om de lijm voldoende te kunnen inspecteren. Om dit af te toetsen is het aangewezen om bij eventuele renovatiewerken aan de tegels verder onderzoek/staalname te laten uitvoeren ter controle.

| Basis voor advies | De asbestdeskundige beoordeelt het materiaal als asbesthoudend op basis van een beoordeling met het blote oog. |

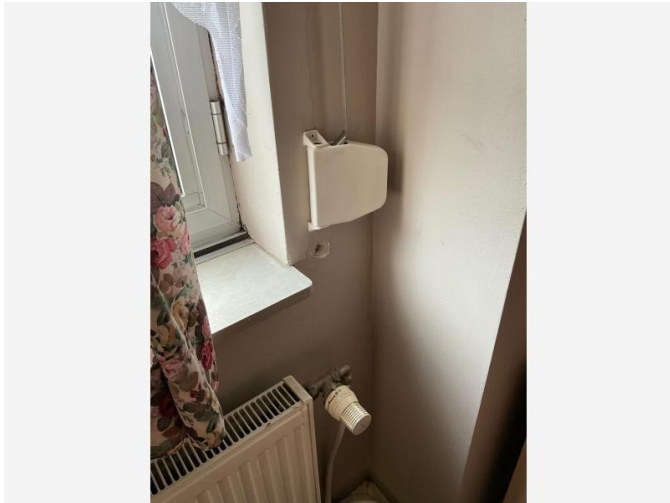
## Fiche 4: Pleister wand

### Conclusie

Geen asbest

| # | Type | Referentie | Resultaat |
|---|---|---|---|
| 4.1 | Mengmonster | Pleister wand | Geen asbest |

| Beschrijving | Pleister wand |
| Bindmiddel van materiaal | Gips - kalk |
| Gebondenheid op basis van bindmiddel | Niet-hechtgebonden |
| Hoeveelheid (oppervlakte - dikte - aantal) | • 140,00 m <sup>2</sup> - 1,00 cm - 1 stuk |
