# Asbestinventarisatetest

St. Bernardse steenweg 38B/B2, 2620 Hemiksem

Attestnummer : **20251002-000317.000**

Uitgegeven op : **02.10.2025**

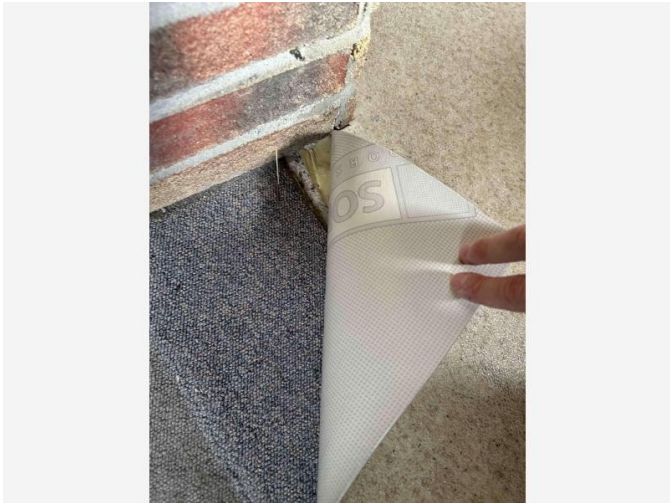
Vrije foto

De vinyl in het appartement is flexibel en plooibaar en uit expertise kan deze als niet-asbestverdacht beschouwd worden.

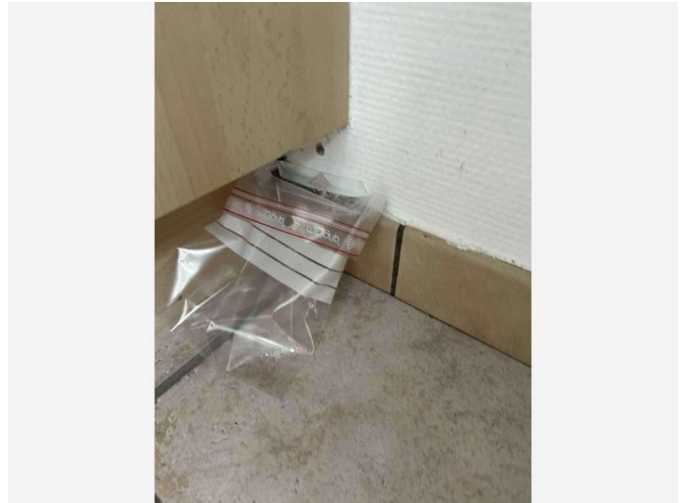
## Fiche 2: Pleister wanden

Overzichtsfoto

Detailfoto

Geen asbest

| Opmerking | Het pleisterwerk van appartement b3 is bemonsterd en omdat deze in dezelfde bouwfases zijn opgetrokken mogen de staalresultaten geëxtrapoleerd worden |
