# Asbestinventarisatetest

St. Bernardse steenweg 38B/B1, 2620 Hemiksem

Attestnummer : **20251002-000313.000**

Uitgegeven op : **02.10.2025**

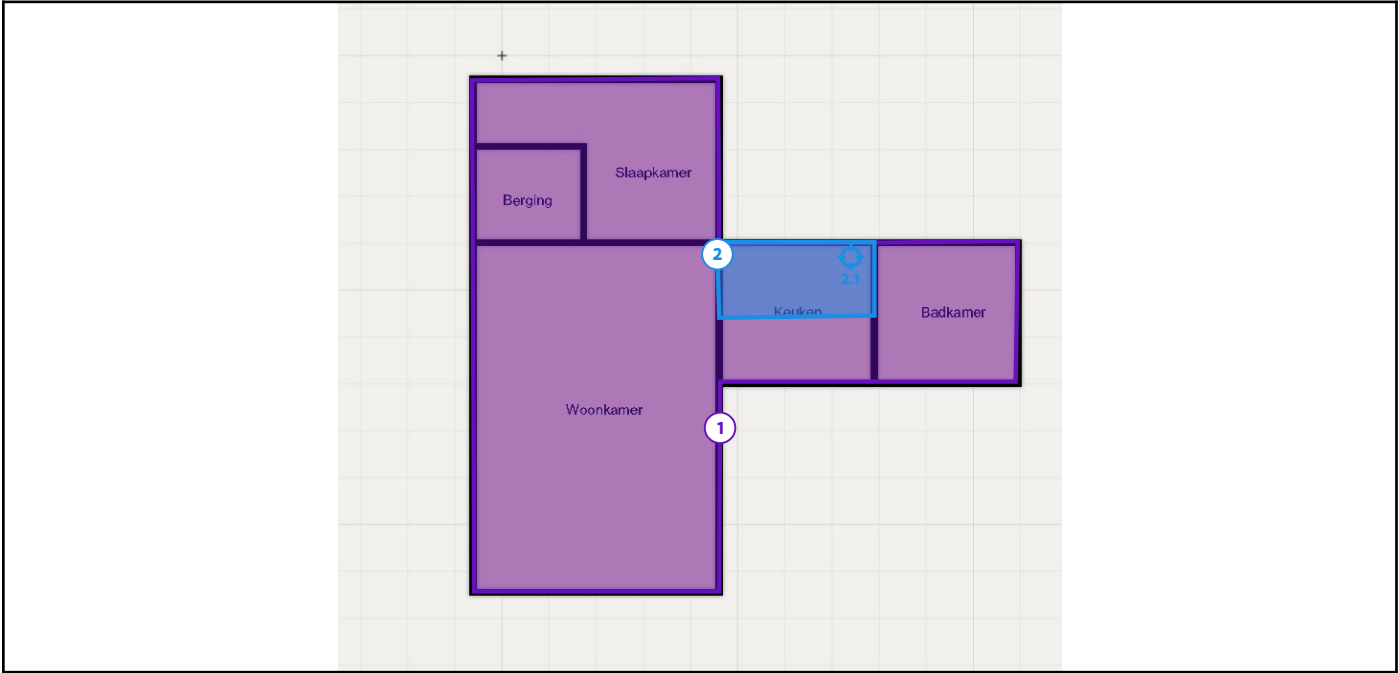
# Plan 1.1: Plan

| Beschrijving | Type | Actie |
|---|---|---|
| 1. Geen pleisterwerk | Advies | - |
| 2. Roofing | Geen asbest | - |
| 2.1 Code: 2554007-03 | Puntmonster | - |

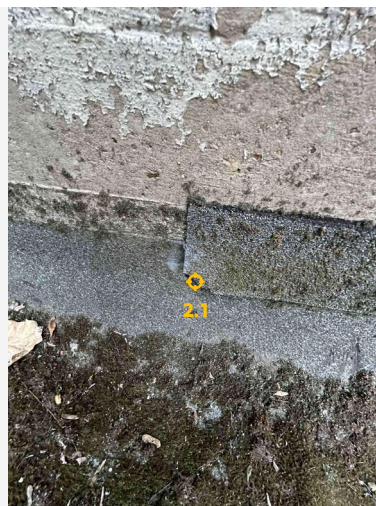
Detailfoto

## Fiche 2: Roofing

Geen asbest

| # | Type | Referentie | Resultaat |
|---|---|---|---|
| 2.1 | Puntmonster | 2554007-03 | Geen asbest |
