# Asbestinventarisatetest

Bredabaan 617/0002, 2930 Brasschaat

Attestnummer : **20241016-000345.000**

## Zone 1: Appartement 0002

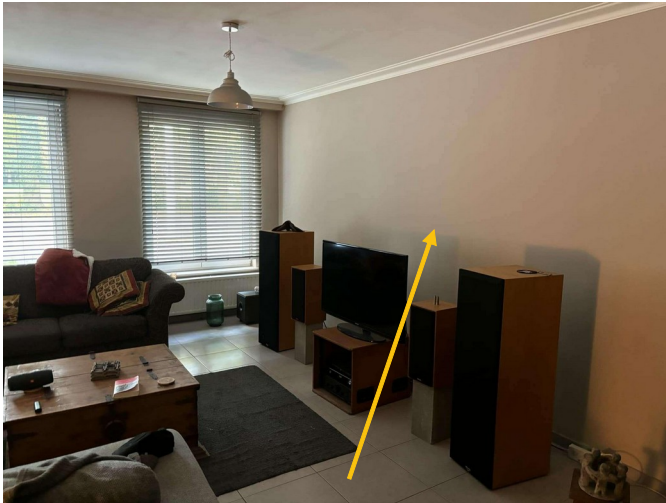
Vrije foto

De wanden van appartementen 0001 en 1001 werden bemonsterd en beiden als niet-aantoonbaar getest door het labo. Dit resultaat mag geëxtrapoleerd worden naar de andere wooneenheden. We gaan er bijgevolg van uit dat het pleisterwerk voor appartement 0002 niet-asbestverdacht is.
