# Asbestinventarisatetest

Gallo-Romeinenlaan 15/0202, 2550 Kontich

Attestnummer : **20250411-000131.000**

Uitgegeven op : **11.04.2025**

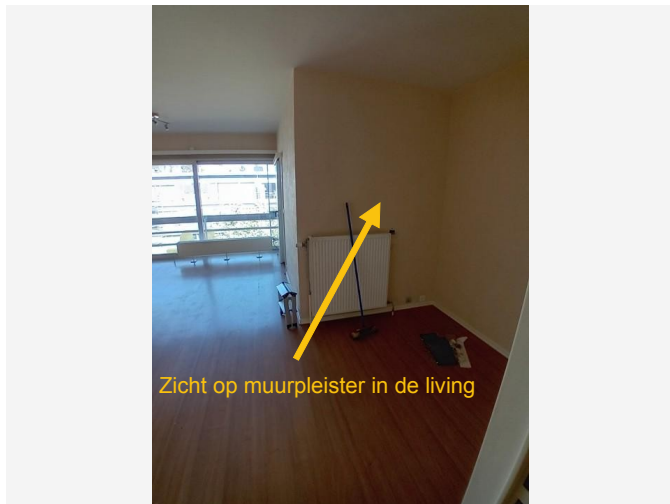
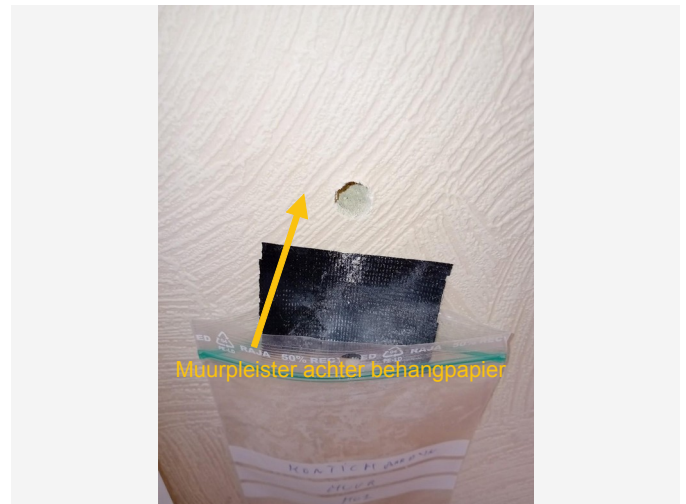
## Fiche 1: Muurpleister

Geen asbest

| # | Type | Referentie | Resultaat |
|---|---|---|---|
| 1.1 | Mengmonster | MO1 muurpleister | Geen asbest |

| Beschrijving | Muurpleister |
| Bindmiddel van materiaal | Gips - kalk |
| Gebondenheid op basis van bindmiddel | Niet-hechtgebonden |
| Hoeveelheid (oppervlakte - dikte - aantal) | • 100,00 m <sup>2</sup> - 1,00 cm - 1 stuk |

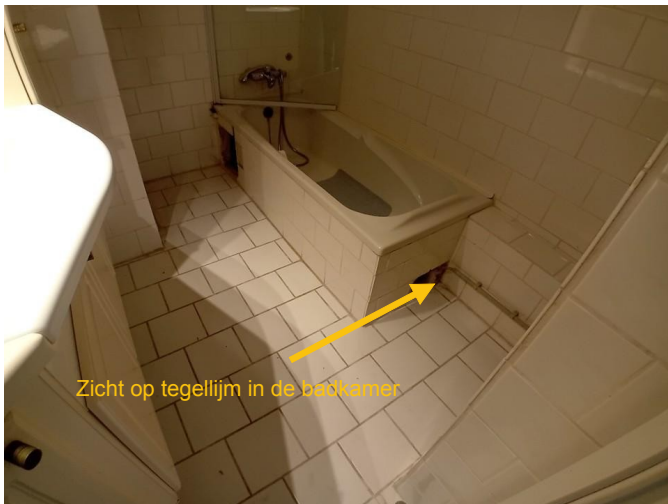
## Fiche 2: Tegellijm badkamer

Geen asbest

| # | Type | Referentie | Resultaat |
|---|---|---|---|
| 2.1 | Puntmonster | MO5 tegellijm badkamer | Geen asbest |

| Beschrijving | Tegellijm badkamer |
| Bindmiddel van materiaal | Lijm |
| Hoeveelheid (oppervlakte - dikte - aantal) | • 10,00 m <sup>2</sup> - 4,00 mm - 1 stuk |

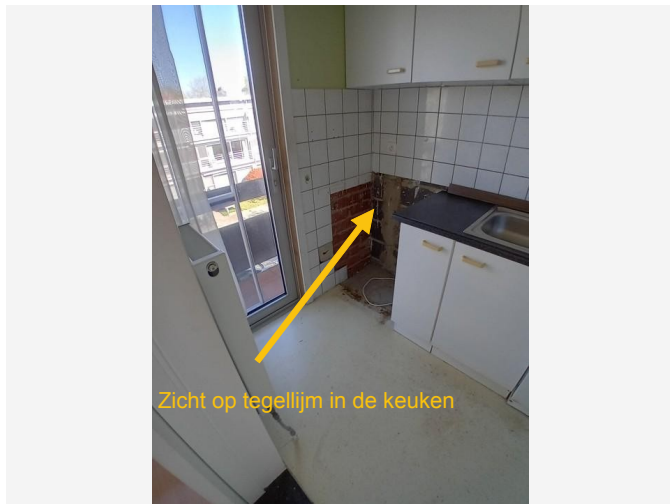
## Fiche 3: Tegellijm keukenmuur

Geen asbest

| # | Type | Referentie | Resultaat |
|---|---|---|---|
| 3.1 | Puntmonster | MO4 tegellijm keuken | Geen asbest |

| Beschrijving | Tegellijm keukenmuur |
| Bindmiddel van materiaal | Lijm |
| Hoeveelheid (oppervlakte - dikte - aantal) | • 5,00 m <sup>2</sup> - 4,00 mm - 1 stuk |

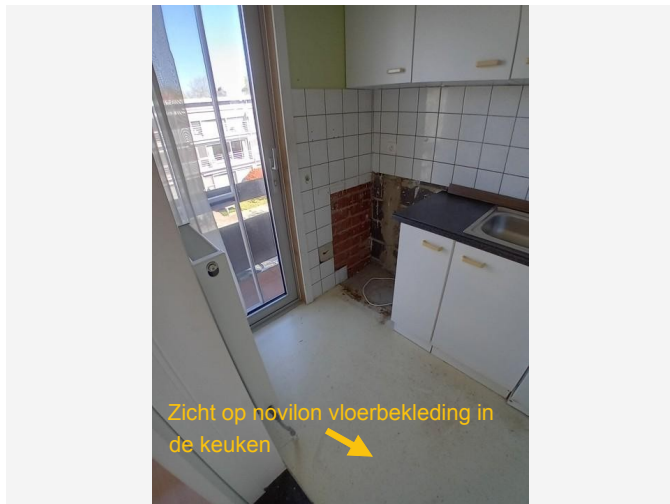
## Fiche 4: Novilon vloerbekleding keuken

Geen asbest

| # | Type | Referentie | Resultaat |
|---|---|---|---|
| 4.1 | Puntmonster | MO3 novilon | Geen asbest |

| Beschrijving | Novilon vloerbekleding keuken |
| Bindmiddel van materiaal | Kunststof of -hars |
| Hoeveelheid (oppervlakte - aantal) | • 8,00 m <sup>2</sup> - 1 stuk |

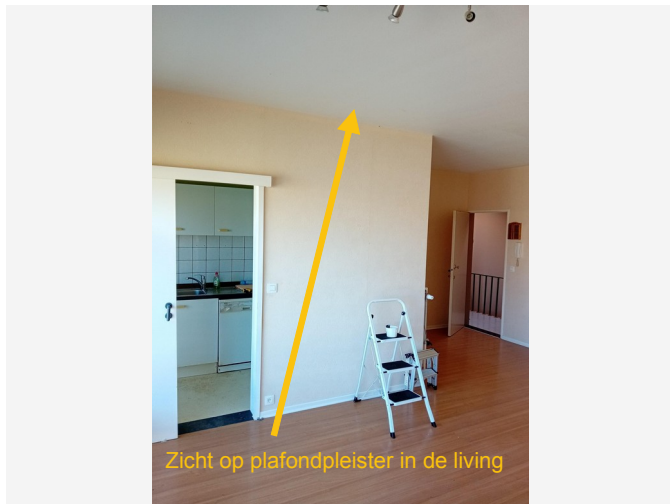
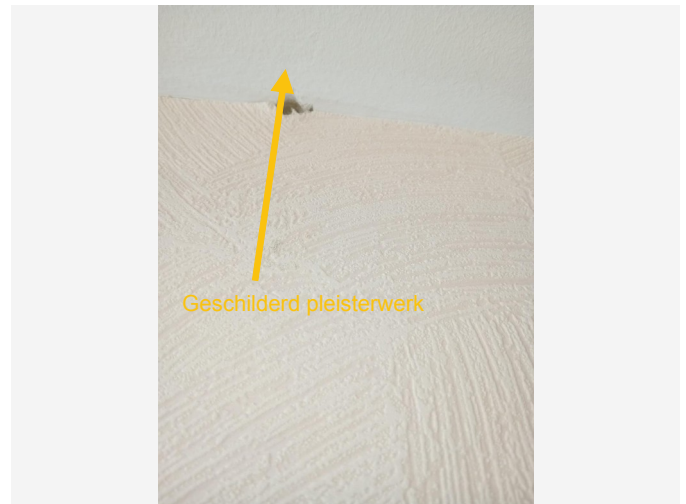
## Fiche 5: Plafondpleister

Geen asbest

Zicht op plafondpleister in de living

Geschilderd pleisterwerk

| # | Type | Referentie | Resultaat |
|---|---|---|---|
| 5.1 | Mengmonster | MO2 plafondpleister | Geen asbest |

| Bindmiddel van materiaal | Gips - kalk |
| Hoeveelheid (oppervlakte - dikte - aantal) | • 70,00 m <sup>2</sup> - 1,00 cm - 1 stuk |
