# Asbestinventarisatattest

Kasteleinlaan 1/B2, 2180 Antwerpen

Attestnummer : 20251120-000079.000

Uitgegeven op : 20.11.2025

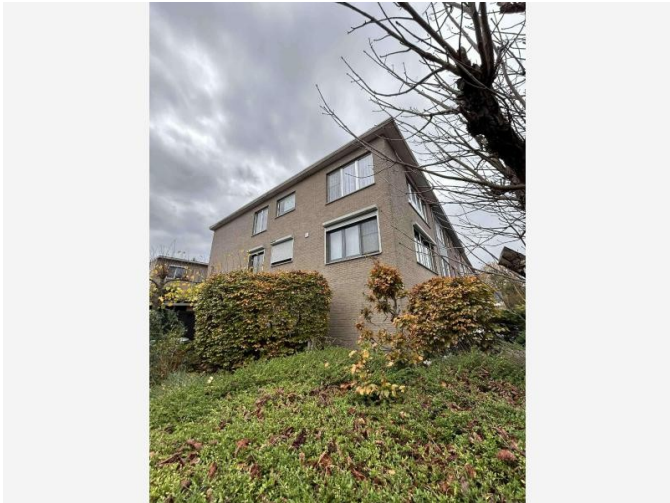
*Situeringsfoto*

**Reden:** Het te onderzoeken materiaal situeert zich hoger dan 3,50 m te rekenen vanaf een veilige ondergrond

**Uitleg van de asbestdeskundige:** De dakbedekking kon niet geïnspecteerd worden want deze bevindt zich hoger dan 3,5m

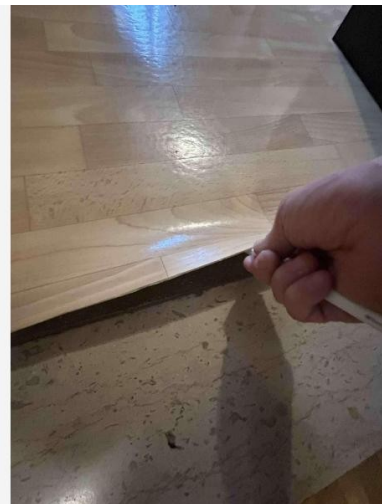
Situeringsfoto

Detailfoto

De Vynil in de kamers is flexibel dus niet-asbestverdacht.

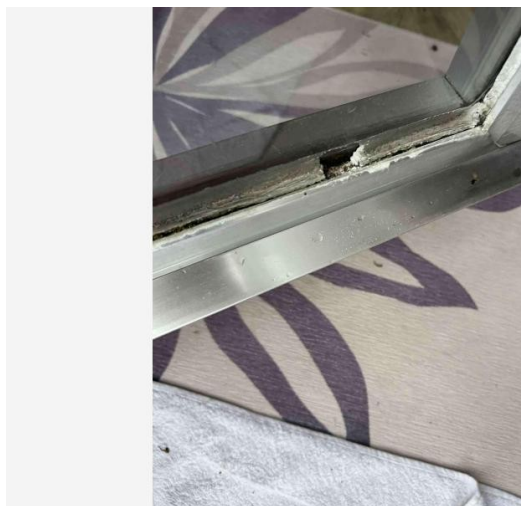
## Fiche 4: Mastiek

Overzichtsfoto

Detailfoto

Geen asbest

| # | Type | Referentie | Resultaat |
|---|---|---|---|
| 4.1 | Puntmonster | 2562051-02 | Geen asbest |

| Beschrijving | Mastiek |
| Omgeving | Buiten |
