# Asbestinventarisatetest

Houtstraat 118, 2960 Brecht

Attestnummer : **20260112-000343.000**

Uitgegeven op : **12.01.2026**

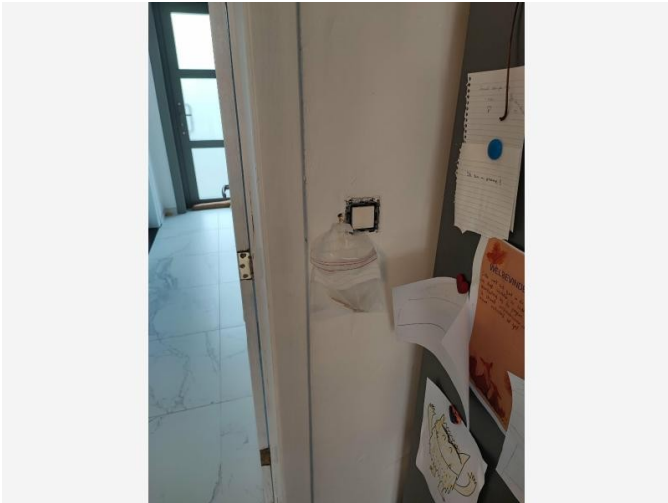
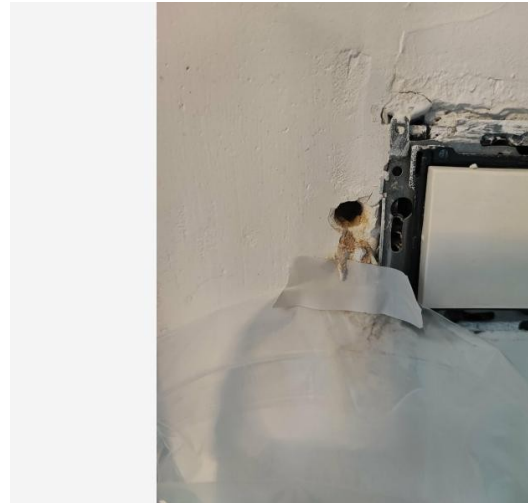
## Fiche 1: Pleisterwerk

Geen asbest

| # | Type | Referentie | Resultaat |
|---|---|---|---|
| 1.1 | Mengmonster | Staal 1 | Geen asbest |

| Beschrijving | Pleisterwerk |
| Omgeving | Binnen |
| Primaire drager | Binnenwand |
| Bindmiddel van materiaal | Gips - kalk |
| Hoeveelheid (oppervlakte - dikte - aantal) | • 8,00 m <sup>2</sup> - 1,00 cm - 1 stuk |
| Opmerking | 1 staalname omdat dit de enigste pleister muur is. |
