# Asbestinventarisatetest

Laarstraat 7/1, 2840 Rumst

Attestnummer : 20230922-000397.000

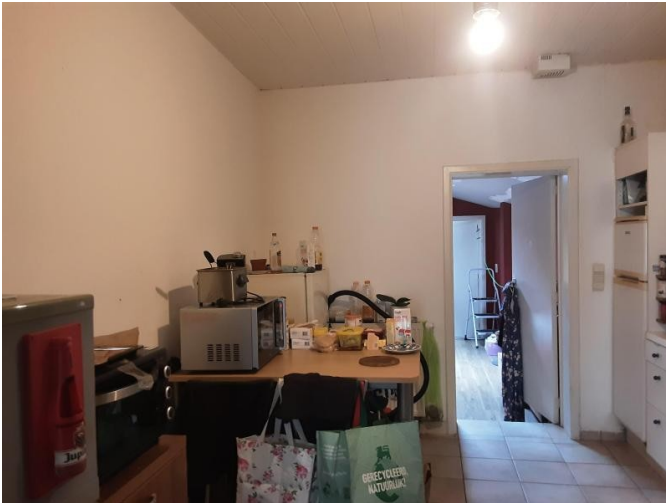
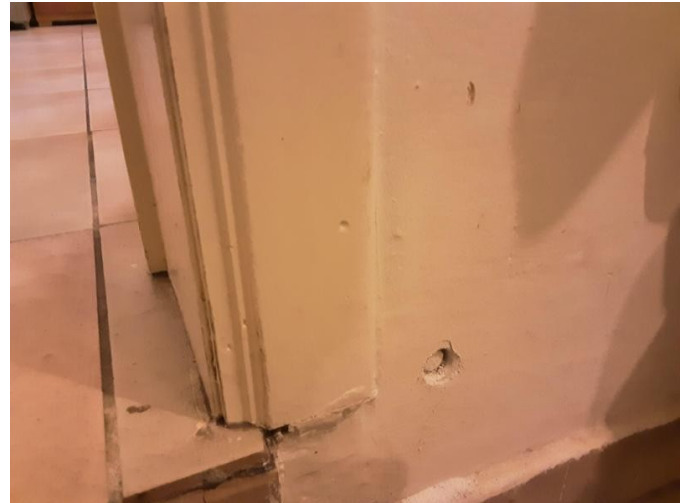
## Fiche 1: Pleisterwerk muur

Geen asbest

Overzichtsfoto

Detailfoto

| Beschrijving | Pleisterwerk muur |
| Bindmiddel van materiaal | Gips - kalk |

| Gebondenheid op basis van bindmiddel | Niet-hechtgebonden |
