# Asbestinventarisatetest

Gelmelenstraat 205, 2900 Schoten

Attestnummer : **20260120-000376.000**

**Asbestveilig** (maar mogelijk niet asbestvrij)

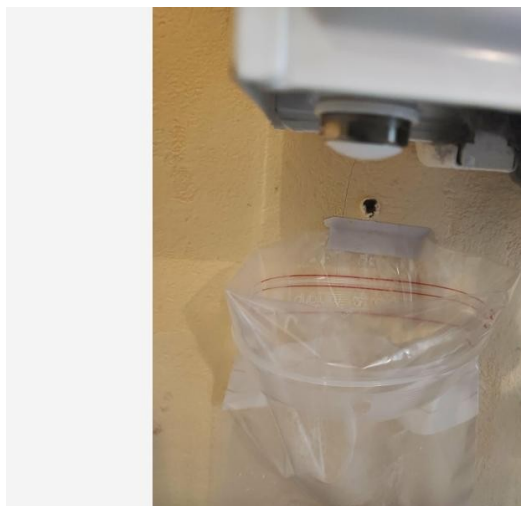
### Conclusie

Geen asbest

| # | Type | Referentie | Resultaat |
|---|---|---|---|
| 2.1 | Mengmonster | Staal 1 | Geen asbest |

| Beschrijving | Pleisterwerk |
| Primaire drager | Binnenwand |
| Bindmiddel van materiaal | Gips - kalk |
| Gebondenheid op basis van bindmiddel | Niet-hechtgebonden |
| Hoeveelheid (oppervlakte - dikte - aantal) | • 160,00 m <sup>2</sup> - 1,00 cm - 1 stuk |
