# Asbestinventarisatetest

Steenwinkelstraat 358/2, 2627 Schelle

Attestnummer : **20251024-000311.000**

Uitgegeven op : **24.10.2025**

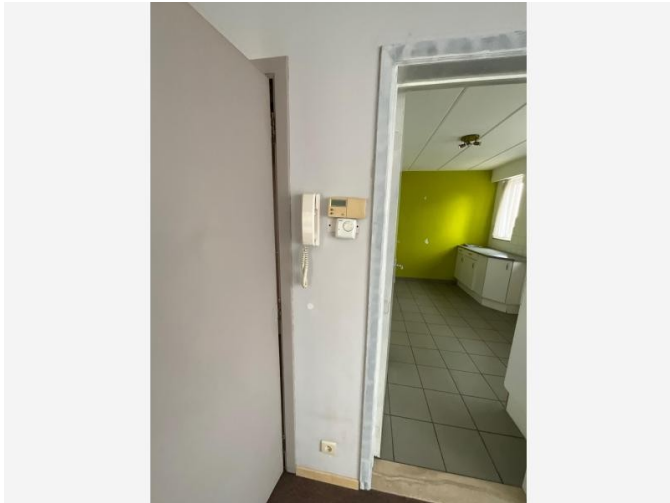
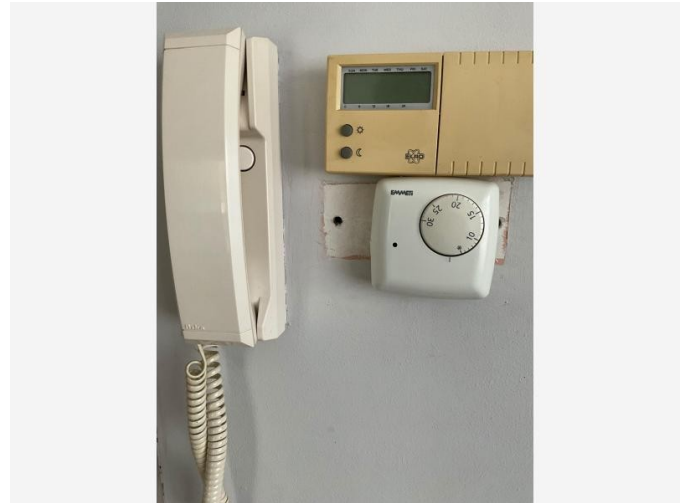
## Fiche 2: Pleister wand

Overzichtsfoto

Detailfoto

Geen asbest

| # | Type | Referentie | Resultaat |
|---|---|---|---|
| 2.1 | Mengmonster | Pleister wand | Geen asbest |

| Beschrijving | Pleister wand |
| Bindmiddel van materiaal | Gips - kalk |
| Gebondenheid op basis van bindmiddel | Niet-hechtgebonden |
| Hoeveelheid (oppervlakte - dikte - aantal) | • 200,00 m <sup>2</sup> - 1,00 cm - 1 stuk |
