# Asbestinventarisatattest

de Bosschaertlei 102, 2620 Hemiksem

Attestnummer : 20250509-000259.000

Uitgegeven op : 09.05.2025

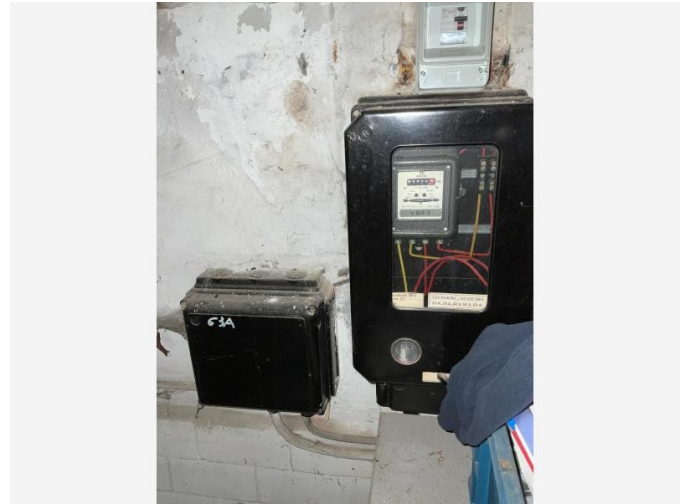
| Fiche 1: Bakeliet..... | 14 |

Overzichtsfoto

Detailfoto

Het asbestmateriaal valt onder de mijlpaal van 2040.

| Eindbeoordeling materiaalisico | Laag materiaalisico en/of verlaagde kans op vezelvrijgave |

| Gebondenheid | Categorie 1: hechtgebonden in oorsprong |
| Asbestsoort (vezeltype) | Crocidoliet aanwezig |
| Asbestconcentratie | Laag (< 50%) |
| Afschermingsgraad van het gehele materiaal | Geheel of deels (ook) vrij aan de binnenlucht |
| Toestand van het materiaal | Onbeschadigd, niet verweerd |

| Beschrijving | Bakeliet |
| Asbestmateriaal | Plaat, paneel, tablet - Type Bakeliet |
| Hoeveelheid (oppervlakte - dikte - aantal) | • 0,20 m <sup>2</sup> - 1,00 cm - 1 stuk |

- Zorg voor een veilig beheer. Vermijd het beschadigen van het asbestmateriaal. Controleer de toestand jaarlijks op wijzigingen.

- Eenvoudige handelingen: mag via doe-het-zelf of door werknemer(s) met opleidingsattest eenvoudige handelingen  
Schakelaars, stopcontacten en andere gelijkaardige toepassingen kunnen eenvoudig losgeschroefd, afvoeren op de daarvoor voorziene plek op containerpark.

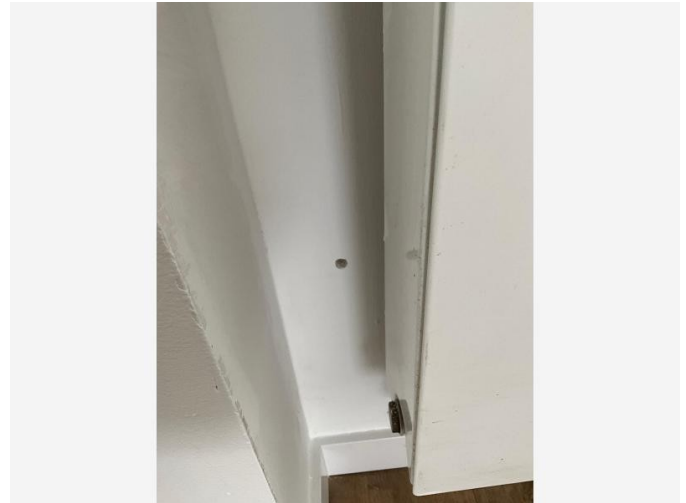
## Fiche 4: Pleister wand

Overzichtsfoto

Detailfoto

Geen asbest

| # | Type | Referentie | Resultaat |
|---|---|---|---|
| 4.1 | Mengmonster | Pleister wand | Geen asbest |

| Beschrijving | Pleister wand |
| Bindmiddel van materiaal | Gips - kalk |
| Hoeveelheid (oppervlakte - dikte - aantal) | • 250,00 m <sup>2</sup> - 1,00 cm - 1 stuk |
