# Asbestinventarisatattest

Zirkstraat 32, 2000 Antwerpen

Attestnummer : 20260124-000107.000

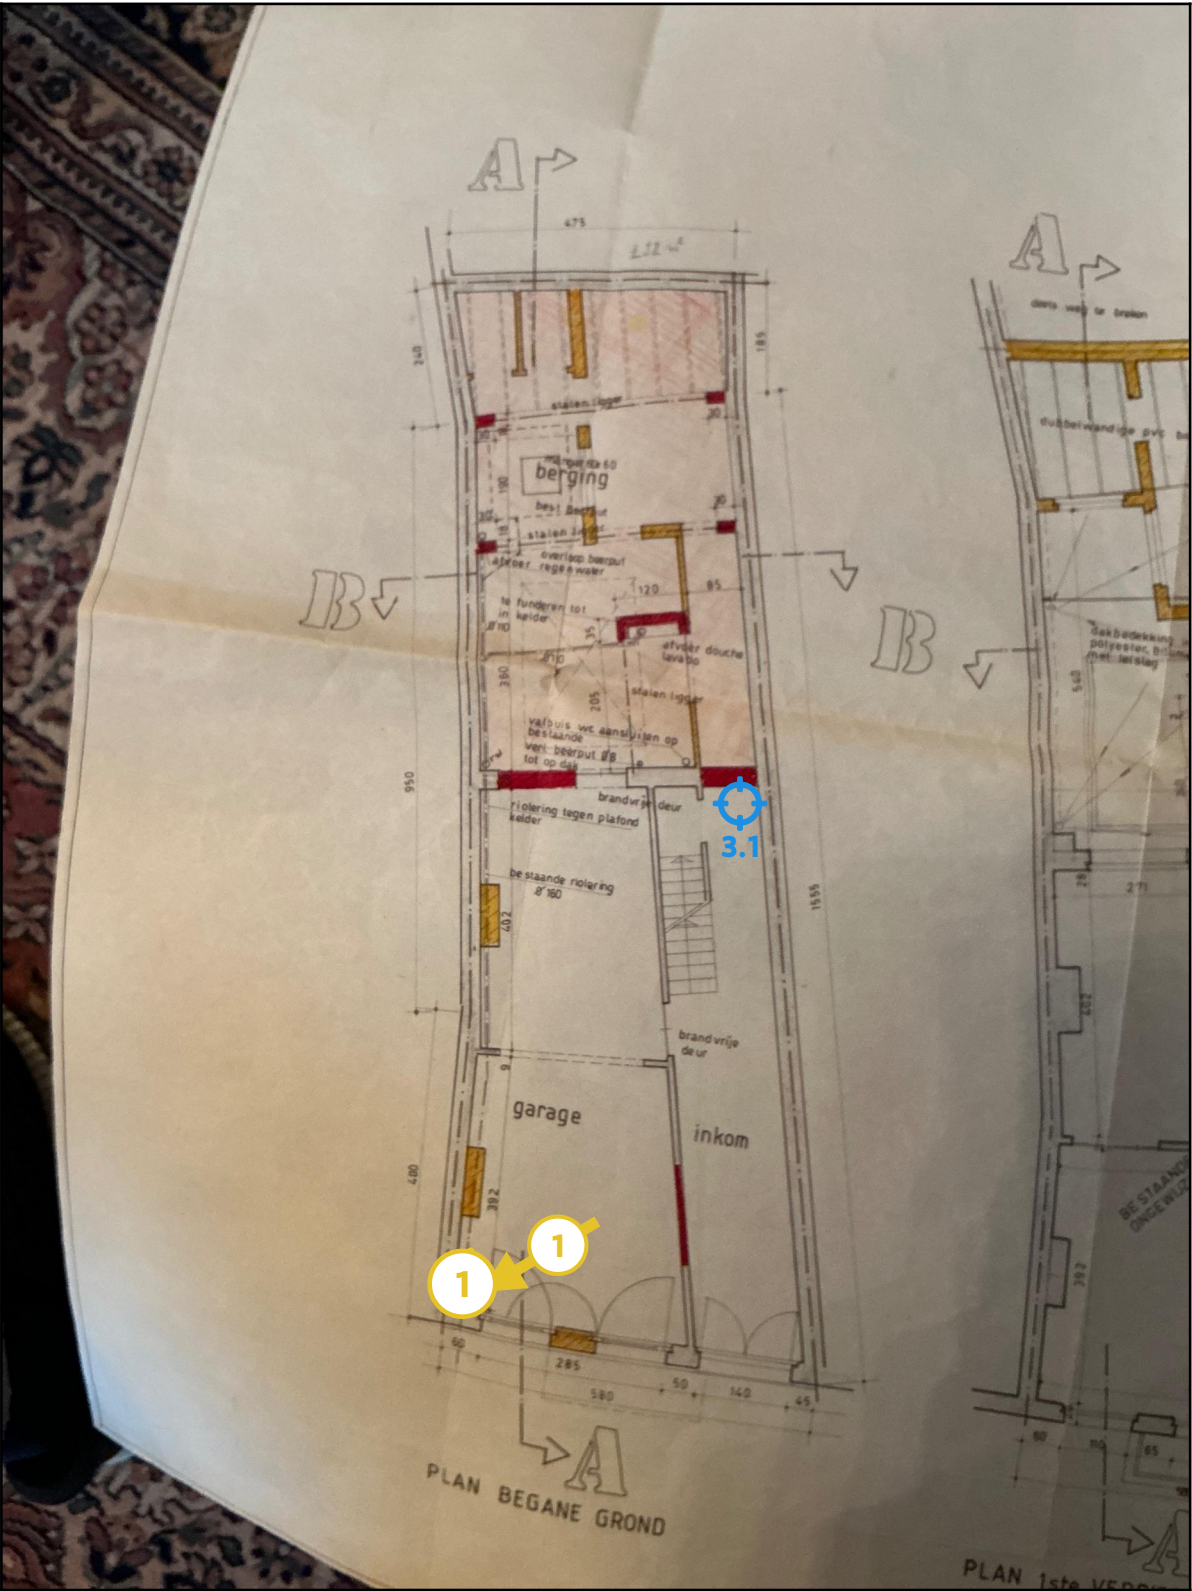
# Plan 1.1: Gelijkvloers

| 1. Bakeliet | Asbestmateriaal | Zorgvuldig beheren |
| 3. Pleisterwerk | Geen asbest | - |
| 3.1 Code: Staal 1 | Mengmonster | - |

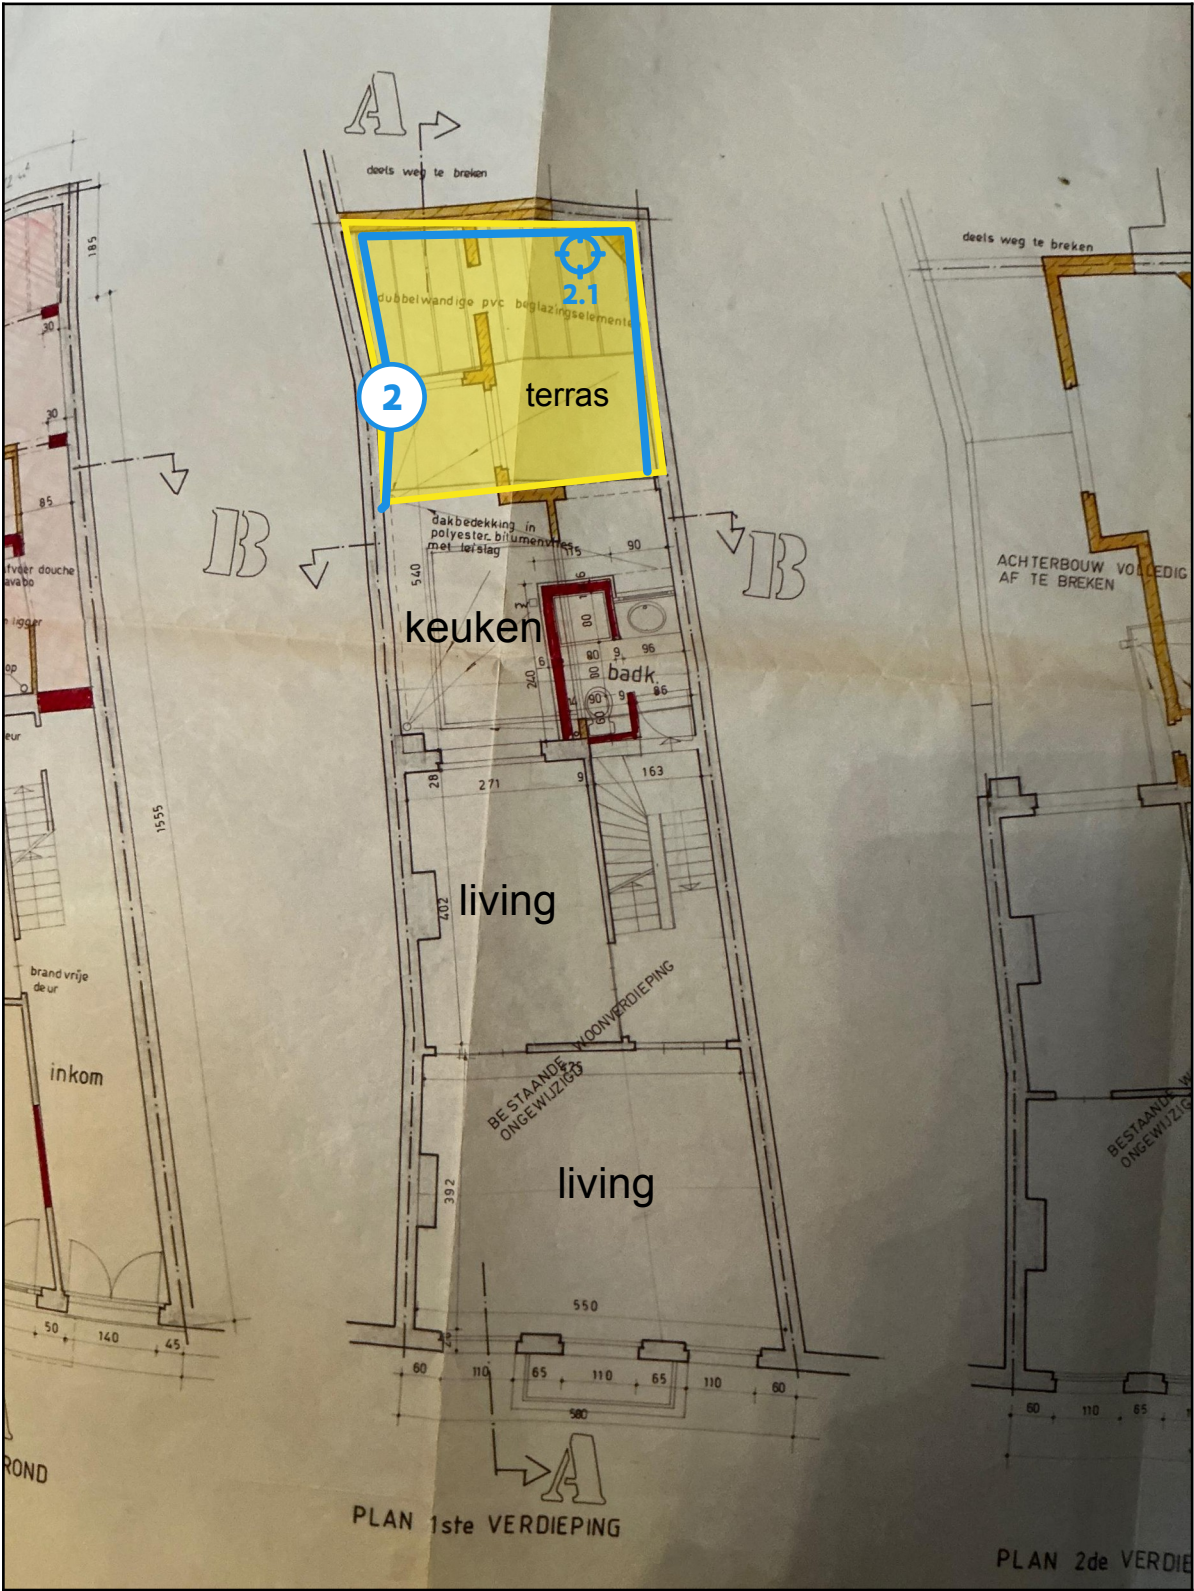
# Plan 1.2: 1Ste verdiep

| 2. Cementering | Geen asbest | - |
| 2.1 Code: Staal 3 | Puntmonster | - |

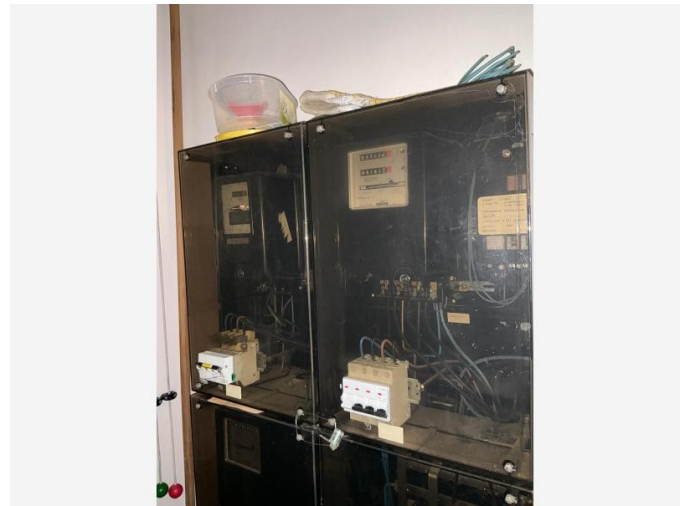
Overzichtsfoto

Detailfoto

| Eindbeoordeling materiaalrisico | Laag materiaalrisico en/of verlaagde kans op vezelvrijgave |

| Gebondenheid | Categorie 1: hechtgebonden in oorsprong |
| Asbestsoort (vezeltype) | Crocidoliet aanwezig |
| Asbestconcentratie | Laag (< 50%) |
| Afschermingsgraad van het gehele materiaal | Geheel of deels (ook) vrij aan de binnenlucht |
| Toestand van het materiaal | Onbeschadigd, niet verweerd |

| Beschrijving | Bakeliet |
| Primaire drager | Communicatie en elektrische infrastructuur en uitrusting |
| Asbestmateriaal | Plaat, paneel, tablet - Type Bakeliet |
| Hoeveelheid (oppervlakte - dikte - aantal) | • 0,45 m <sup>2</sup> - 1,00 cm - 1 stuk |
| Identificatiemethode | <p>De asbestdeskundige beoordeelt het materiaal als asbestverdacht en dus asbesthoudend, en dit zonder monstername.</p> <p>Motivatie: De monstername brengt andere schade aan dan schade die inherent is aan de monstername.</p> |

Het asbestmateriaal valt onder de mijlpaal van 2040.

Zorgvuldig beheren

- Zorg voor een veilig beheer. Vermijd het beschadigen van het asbestmateriaal. Controleer de toestand jaarlijks op wijzigingen.

- Eenvoudige handelingen: mag via doe-het-zelf of door werknemer(s) met opleidingsattest eenvoudige handelingen  
Schakelaars, stopcontacten en andere gelijkaardige toepassingen kunnen eenvoudig losgeschroefd, afvoeren op de daarvoor voorziene plek op containerpark.

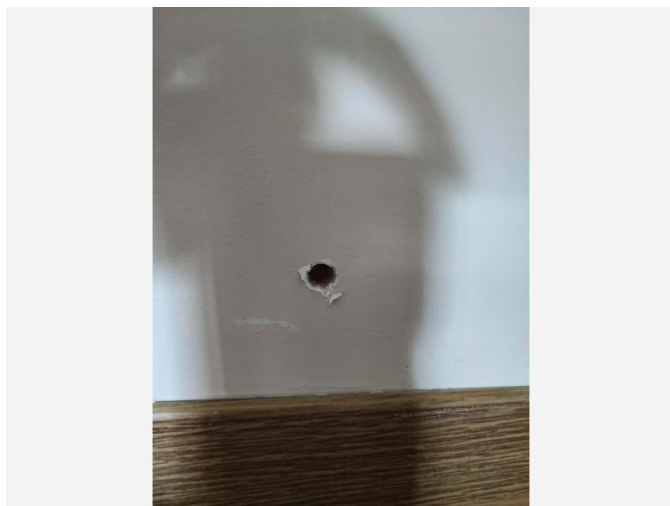
## Fiche 3: Pleisterwerk

Overzichtsfoto

Detailfoto

Geen asbest

| # | Type | Referentie | Resultaat |
|---|---|---|---|
| 3.1 | Mengmonster | Staal 1 | Geen asbest |

| Beschrijving | Pleisterwerk |
| Primaire drager | Binnenwand |
| Hoeveelheid (oppervlakte - dikte - aantal) | • 160,00 m <sup>2</sup> - 1,00 cm - 1 stuk |

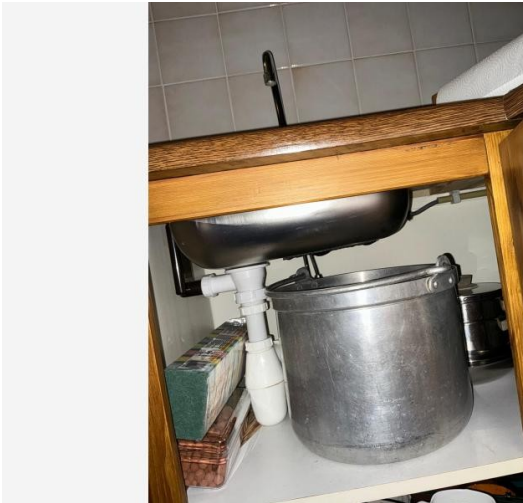
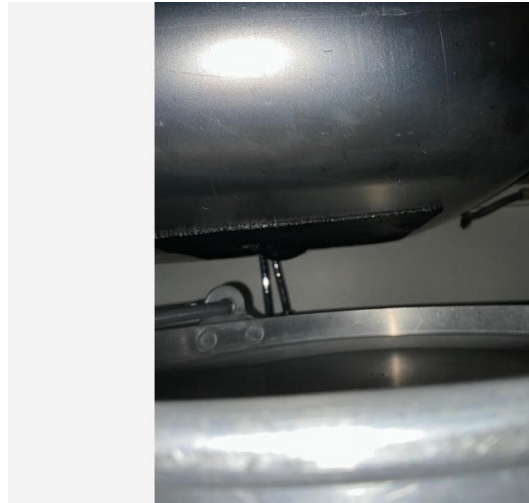
## Fiche 4: Dreunplaat

Overzichtsfoto

Detailfoto

Geen asbest

| # | Type | Referentie | Resultaat |
|---|---|---|---|
| 4.1 | Puntmonster | Staal 2 | Geen asbest |

| Beschrijving | Dreunplaat |
| Primaire drager | HVAC infrastructuur en uitrusting |
