# Asbestinventarisatetest

Churchilllaan 7/2, 2900 Schoten

Attestnummer : 20251028-000188.001

**Asbestveilig** (maar mogelijk niet asbestvrij)

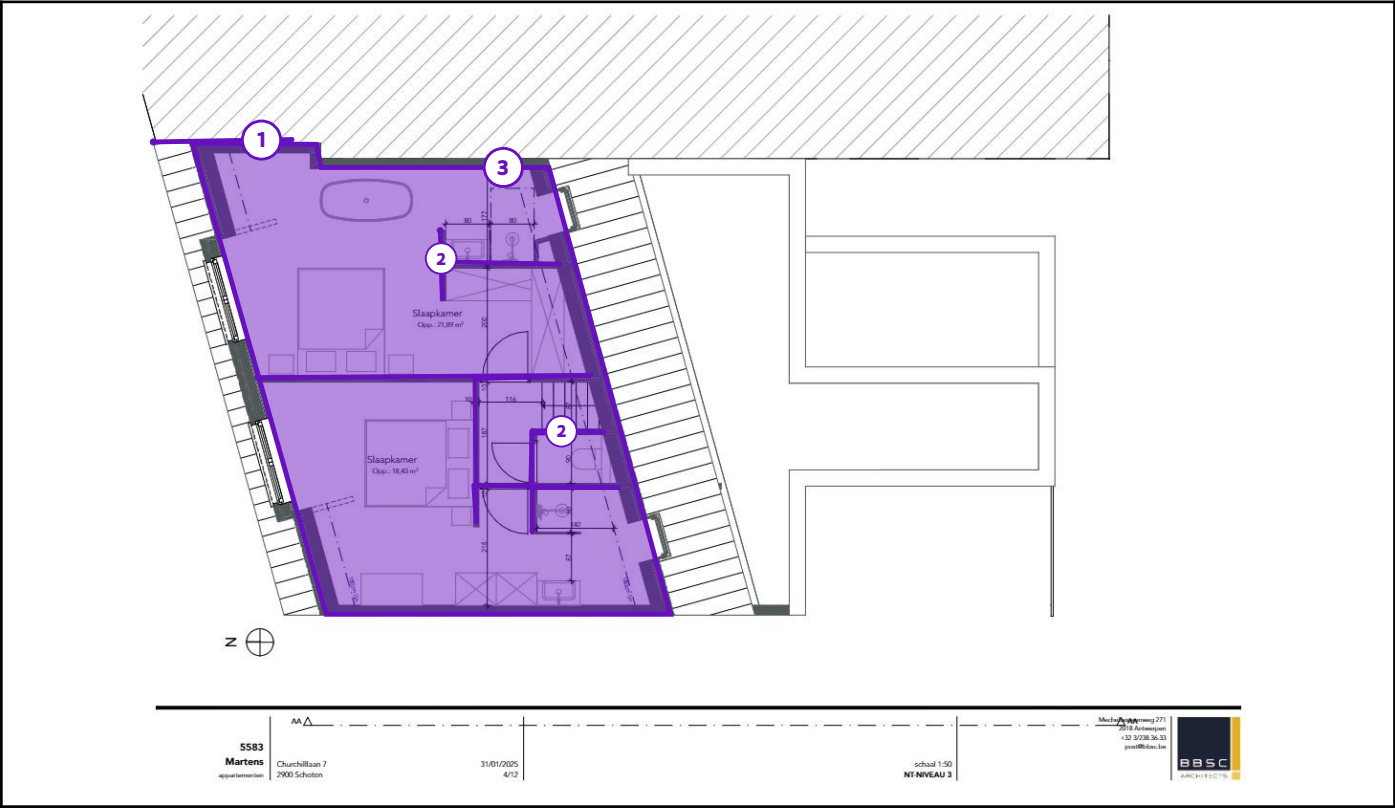
# Plan 1.2: Plan V3

| Beschrijving | Type | Actie |
|---|---|---|
| 1. Asbestleien gemene muur | Advies | - |
| 2. Valse muren | Advies | - |
| 3. Vals plafond | Advies | - |
