Asbestinventarisatetest

Laarstraat 7/2, 2840 Rumst

Attestnummer : 20230922-000410.000

Uitgegeven op : 22.09.2023

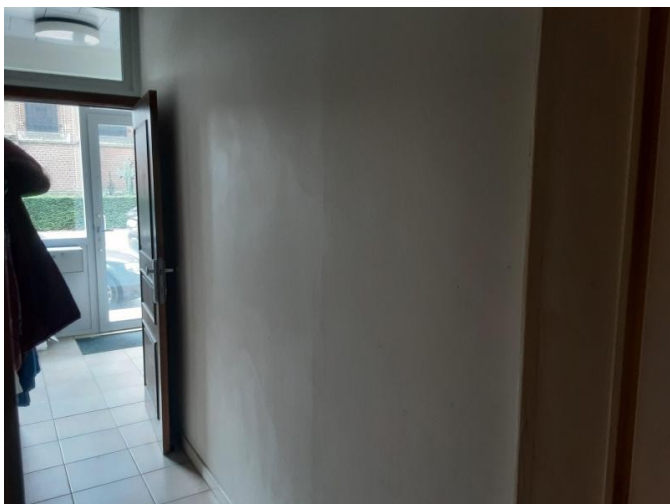
Overzichtsfoto

Conclusie

Geen asbest

Beschrijving	Pleisterwerk muur
Omgeving	Binnen
Primaire drager	Binnenwand
Bindmiddel van materiaal	Gips - kalk

Gebondenheid op basis van bindmiddel	Niet-hechtgebonden
Hoeveelheid (oppervlakte - dikte - aantal)	• 1,00 m ² - 1,00 cm - 1 stuk
Totaal volume	0,01 m ³
Identificatiemethode	Vaststelling met monstername
Destructieve handeling voor identificatie	Nee

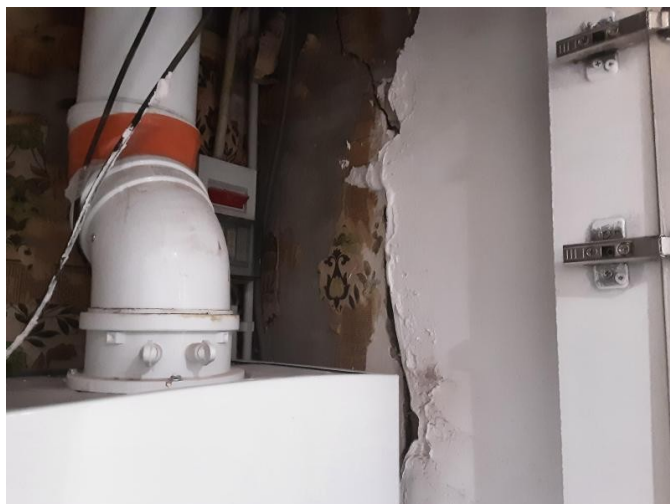
Detailfoto

#	Type	Referentie	Resultaat
1.1	Mengmonster	MM1	Geen asbest
