# Asbestinventarisatetest

Schoonbroek 144/13, 2180 Antwerpen

Attestnummer : 20221206-000018.000

**Asbestveilig**

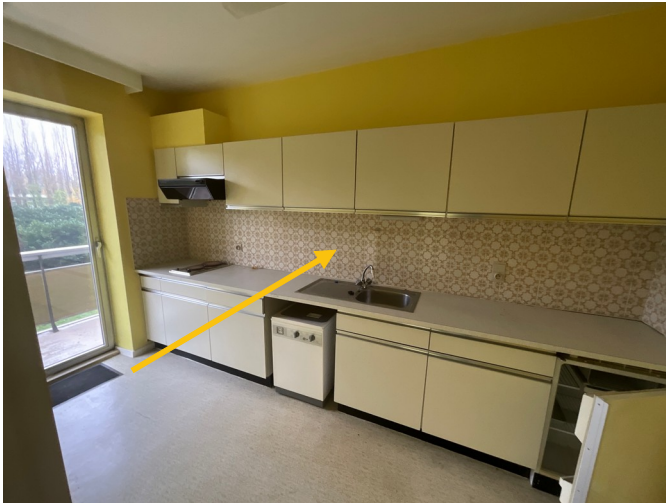
Situeringsfoto

**Reden:** Er is geen volledige risicobeoordeling mogelijk

**Uitleg van de asbestdeskundige:** Geen risicobeoordeling mogelijk

| (Asbest)materiaal | In-situ afwerkingslagen - Lijm laag |
| Karakterisatie | Asbest (verdacht) |
| Primaire drager | Binnenwand |

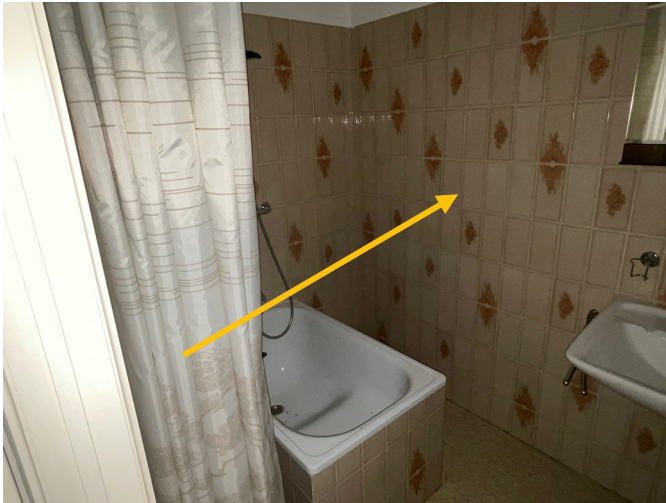
Situeringfoto

**Reden:** Er is geen volledige risicobeoordeling mogelijk

**Uitleg van de asbestdeskundige:** Geen risicobeoordeling mogelijk

| (Asbest)materiaal | In-situ afwerkingslagen - Lijm laag |
| Karakterisatie | Asbest (verdacht) |
| Primaire drager | Binnenwand |

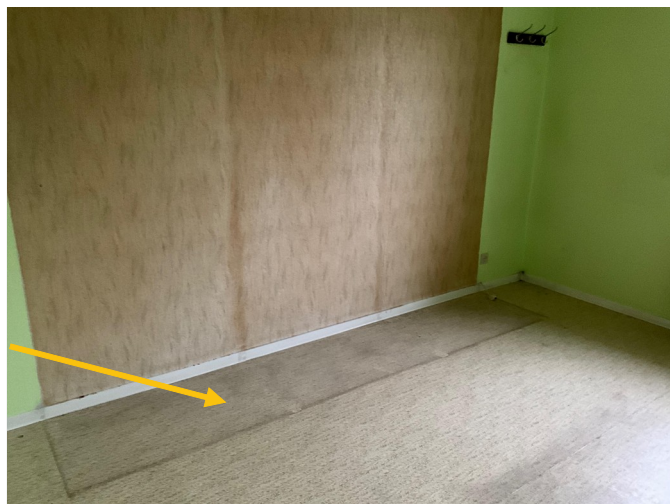
## Fiche 5: Vloer

Geen asbest

| Beschrijving | Vloer |
| Bindmiddel van materiaal | Kunststof of -hars |
| Gebondenheid op basis van bindmiddel | Hecht |
| Identificatiemethode | Vaststelling met bewijsdocument, zonder monstername |
