Asbestinventarisatetest

Leopoldstraat 23, 2627 Schelle

Attestnummer : 20250820-000247.000

Uitgegeven op : 20.08.2025

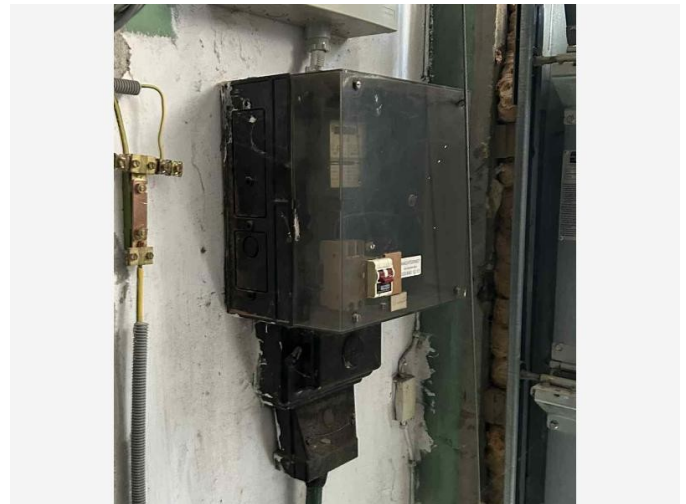
Het asbestmateriaal valt onder de mijlpaal van 2040.

Eindbeoordeling materiaalrisico	Laag materiaalrisico en/of verlaagde kans op vezelvrijgave
---------------------------------	--

Gebondenheid	Categorie 1: hechtgebonden in oorsprong
Asbestsoort (vezeltype)	Crocidoliet aanwezig
Asbestconcentratie	Laag (< 50%)
Afschermingsgraad van het gehele materiaal	Geheel of deels (ook) vrij aan de binnenlucht
Toestand van het materiaal	Onbeschadigd, niet verweerd

Beschrijving	Bakeliet
Omgeving	Binnen
Primaire drager	Communicatie en elektrische infrastructuur en uitrusting
Asbestmateriaal	Plaat, paneel, tablet - Type Bakeliet
Bindmiddel van asbestmateriaal	Kunststof of -hars
Gebondenheid op basis van bindmiddel	Hecht
Hoeveelheid (oppervlakte - dikte - aantal)	• 0,20 m ² - 2,00 cm - 1 stuk
Totaal volume	0,004 m ³
Eenvoudig bereikbaar	Ja
Bevestigingswijze	• Geschroefd
Identificatiemethode	Vaststelling zonder monstername
Destructieve handeling voor identificatie	Nee

- Zorg voor een veilig beheer. Vermijd het beschadigen van het asbestmateriaal. Controleer de toestand jaarlijks op wijzigingen.

- Eenvoudige handelingen: mag via doe-het-zelf of door werknemer(s) met opleidingsattest eenvoudige handelingen
Schakelaars, stopcontacten en andere gelijkaardige toepassingen kunnen eenvoudig losgeschroefd worden --> EH doe-het-zelf. Afgesloten of verzegelde kast --> EH opgeleid techniker personeel 8u basisopleiding asbest.

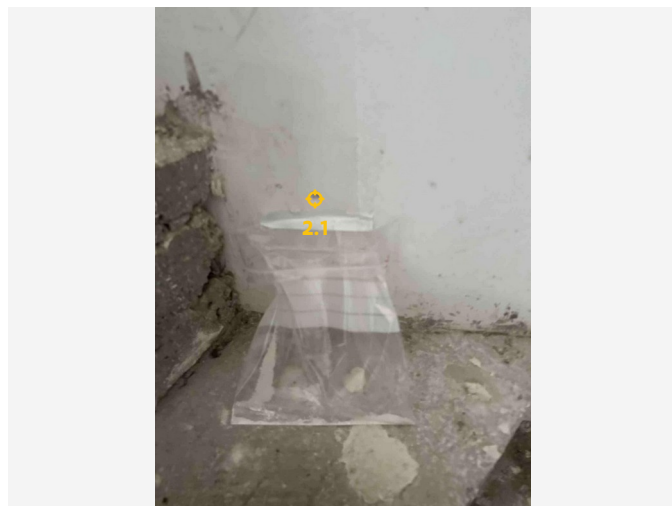
Geen asbest

#	Type	Referentie	Resultaat
2.1	Mengmonster	2546906-01	Geen asbest

Beschrijving	Pleister wanden
Omgeving	Binnen
Primaire drager	Binnenwand
Bindmiddel van materiaal	Gips - kalk
Gebondenheid op basis van bindmiddel	Niet-hechtgebonden
Hoeveelheid (oppervlakte - dikte - aantal)	• 150,00 m ² - 0,20 cm - 1 stuk
Totaal volume	0,30 m ³
Identificatiemethode	Vaststelling met monsternamen
Destructieve handeling voor identificatie	Nee
Opmerking	<p>De natte ruimtes waren afgewerkt met tegels, deze zijn niet bemonsterd.</p> <p>De plafonds waren afgewerkt met gyprocplaten, deze zijn niet-asbestverdacht</p>
