# Asbestinventarisatetest

Jaak Van Rillaerlaan 5/301, 2100 Antwerpen

Attestnummer : 20260210-000340.000

Uitgegeven op : 10.02.2026

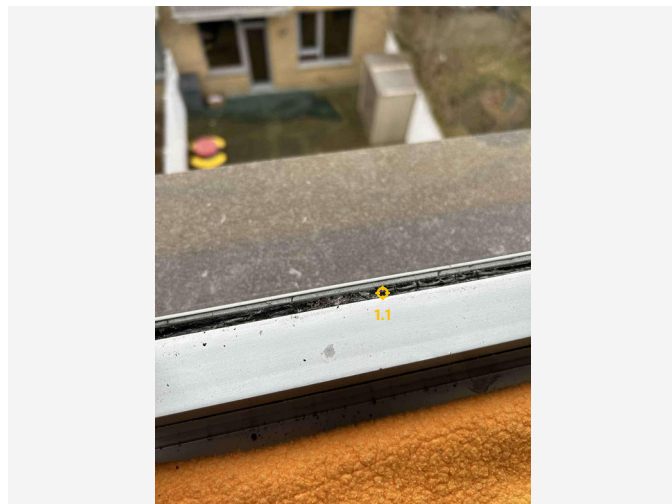
Overzichtsfoto

Detailfoto

Eindbeoordeling materiaalrisico	Laag materiaalrisico en/of verlaagde kans op vezelvrijgave
---------------------------------	--

Gebondenheid	Categorie 1: hechtgebonden in oorsprong
Asbestsoort (vezeltype)	Alleen chrysotiel
Asbestconcentratie	Laag (< 50%)
Afschermingsgraad van het gehele materiaal	Geheel of deels (ook) vrij aan de binnenlucht
Toestand van het materiaal	Licht beschadigd, licht verweerd. Intact calciumsilicaatmateriaal of categorie III 'gebondenheid'

#	Type	Referentie	Resultaat
1.1	Puntmonster	2615588-03	Chrysotiel

<b>Beschrijving</b>	Mastiek
<b>Omgeving</b>	Binnen
<b>Primaire drager</b>	Wandopening verticaal (raam, deur, ...)
<b>Asbestmateriaal</b>	In-situ afwerkingslagen - Pasta, stopverf, voegsel, stopsel, vulsel, mastiek, kitten, ...
<b>Bindmiddel van asbestmateriaal</b>	Kitten, mastiek, pasta
<b>Gebondenheid op basis van bindmiddel</b>	Hecht
<b>Hoeveelheid (gewicht - aantal)</b>	<ul style="list-style-type: none"><li>• 2,00 kg - 1 stuk</li></ul>
<b>Totaal gewicht</b>	2,00 kg
<b>Eenvoudig bereikbaar</b>	Ja
<b>Bevestigingswijze</b>	<ul style="list-style-type: none"><li>• Verlijmd, ingegoten, versmeerd</li></ul>
<b>Identificatiemethode</b>	Een monstername door de asbestdeskundige met laboanalyse door een asbestlabo.
<b>Destructieve handeling voor identificatie</b>	Nee

- Zorg voor een veilig beheer. Vermijd het beschadigen van het asbestmateriaal. Controleer de toestand jaarlijks op wijzigingen.

- Eenvoudige handelingen: mag via doe-het-zelf of door werknemer(s) met opleidingsattest eenvoudige handelingen  
Aluminium ramen:

bij vervangen van de ramen kan de mastiek mee verwijderd worden door de plaatsers van nieuw raamwerk. Alle werknemer(s) moeten wel beschikken over een opleidingsattest eenvoudige handelingen 8u. Verwijdering met puntafzuiging dmv een stofzuiger met absoluut filter. Oud raamwerk word gerecycleerd , er mogen geen restanten aan het raamwerk achter blijven.

U gebruikt dan best persoonlijke beschermingsmiddelen om blootstelling aan asbestvezels te voorkomen (ffp3 masker, handschoenen, tyvek, veiligheidsbril,..). Graag verwijst ik u ook naar de laatste pagina van het attest waar de verwijderingstechnieken staan uitgelegd.
