Asbestinventarisatetest

Sint-Damiaanstraat 129, 2160 Wommelgem

Attestnummer : 20230222-000207.001

Uitgegeven op : 22.02.2023

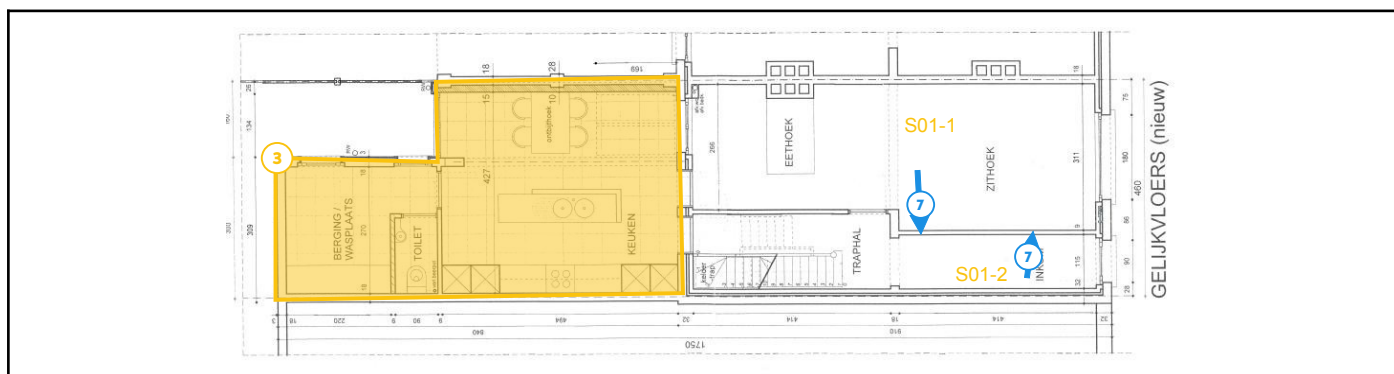
Plan 1.2: Plan 0

Beschrijving	Type	Actie
3. Volledige achterbouw	Uitsluiting	-
7. Mengstaal bezetting	Geen asbest	-

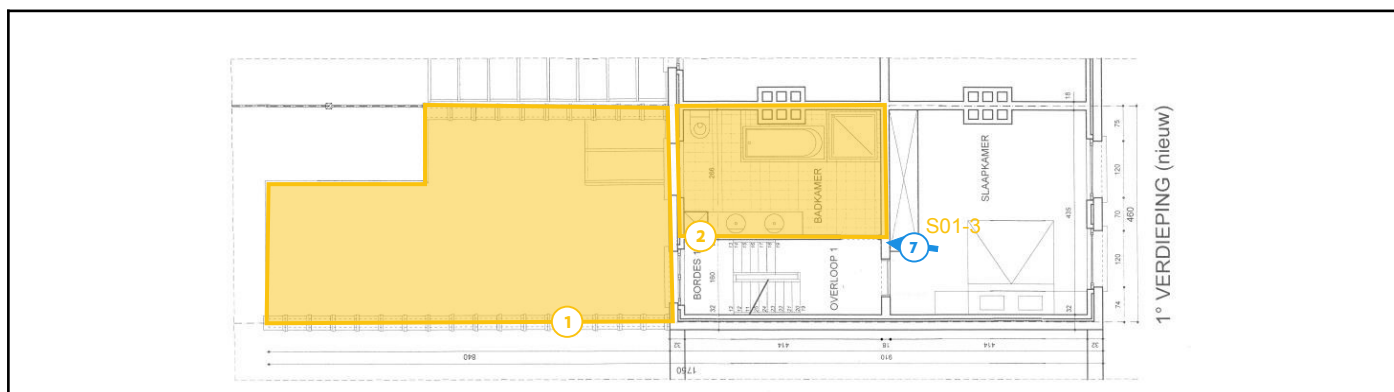
Plan 1.3: Plan 1

Beschrijving	Type	Actie
1. Plat dak achterbouw	Uitsluiting	-
2. Badkamer vernieuwd	Uitsluiting	-
7. Mengstaal bezetting	Geen asbest	-

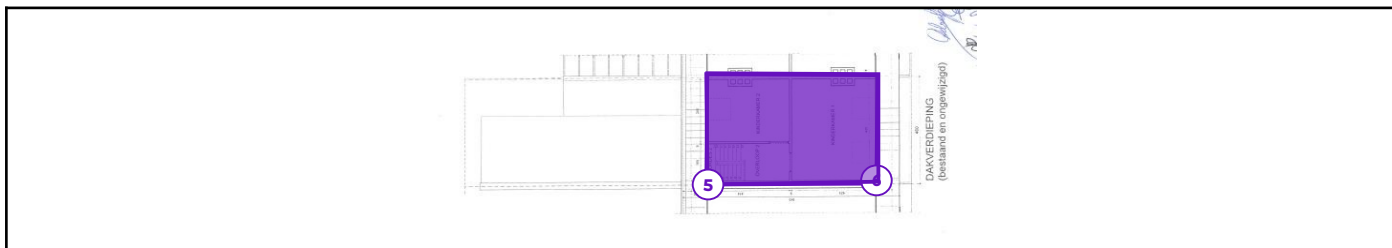
Plan 1.4: Plan 2

Beschrijving	Type	Actie
5. 2de verdieping is volledig Gyproc	Advies	-
6. Onderdak GEEN Asbest	Advies	-

Heel de 2de verdieping is afgewerkt met gyproc = GEEN asbest

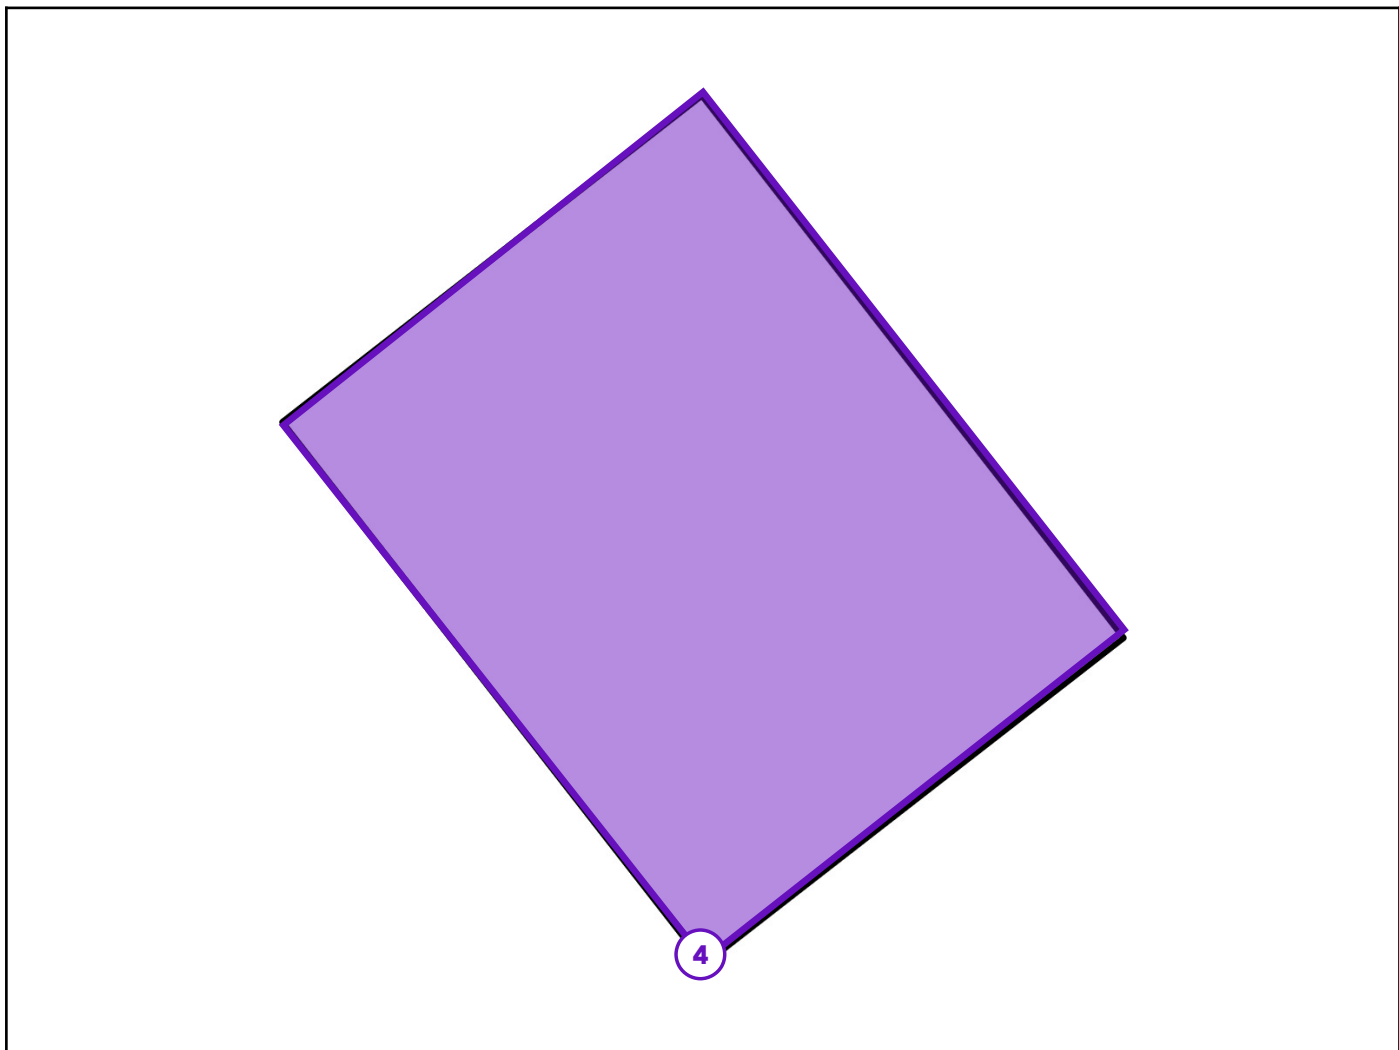
Plan 2.1: Bijgebouw plan

Beschrijving	Type	Actie
4. Tuinhuis volledig hout	Advies	-

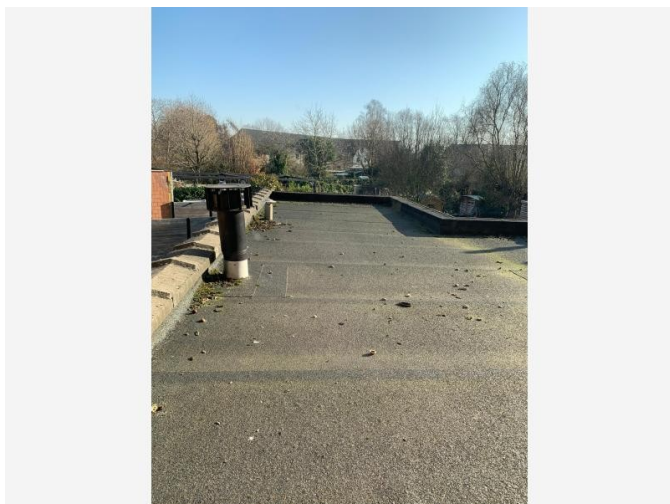
Situeringfoto

Uitgesloten van inspectie

Bouwjaar: 2006

Constructies gebouwd vanaf 2001 moeten niet onderzocht worden

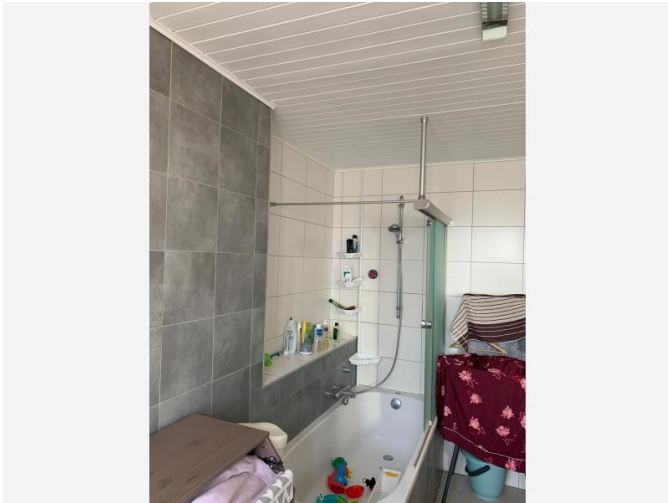
Situeringfoto

Uitgesloten van inspectie

Bouwjaar: 2006

Constructies gebouwd vanaf 2001 moeten niet onderzocht worden

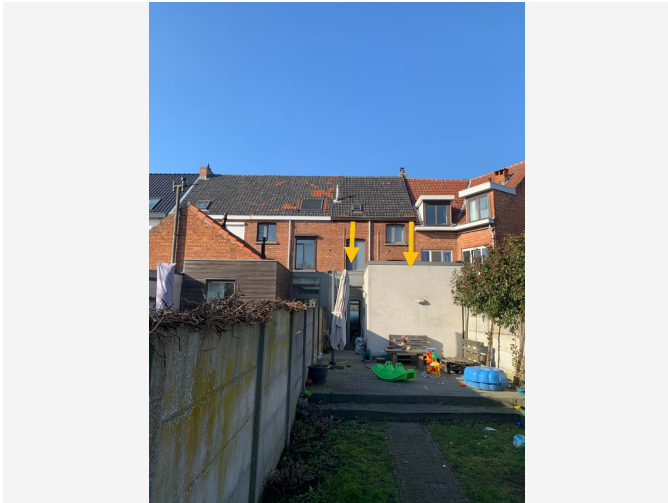
Situeringfoto

Uitgesloten van inspectie

Bouwjaar: 2006

Constructies gebouwd vanaf 2001 moeten niet onderzocht worden

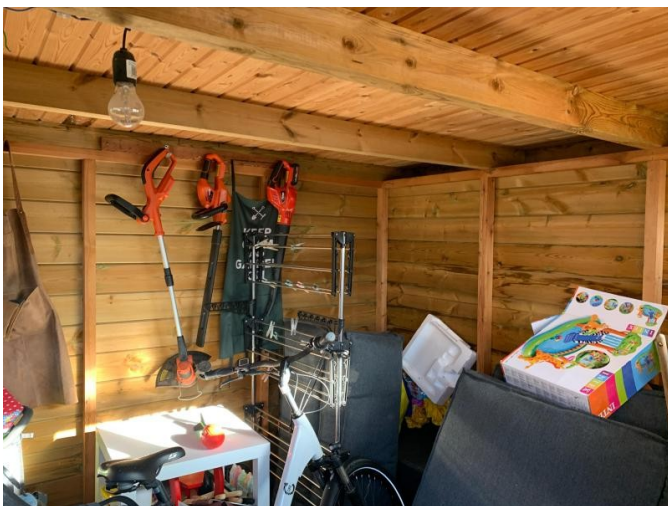
Vrije foto

Tuinhuis en inhoud is volledig asbest vrij

Identificatiemethode	Vaststelling & expertise (niet-asbestverdacht)
Primaire drager	volledige tuinhuis
(Asbest)materiaal	Berging
Bindmiddel	Hout
Gebondenheid bindmiddel	Hecht

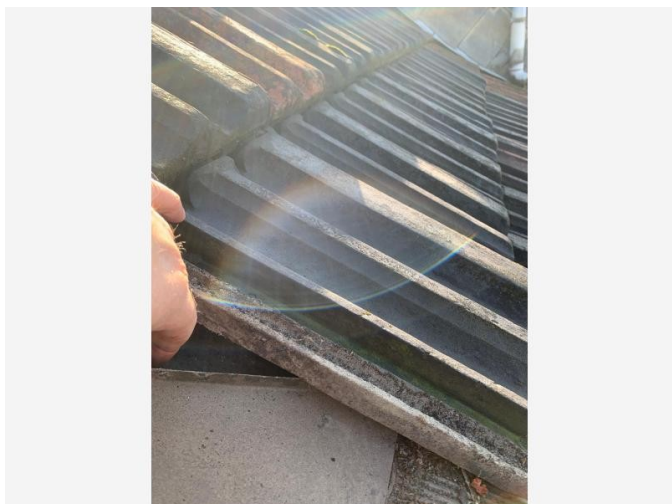
Vrije foto

het onderdak is een kunststof zeil

Identificatiemethode	Vaststelling & expertise (niet-asbestverdacht)
Primaire drager	Schuin dak
(Asbest)materiaal	dampdoorlatend Onderdak
Bindmiddel	kunststof
Gebondenheid bindmiddel	Hecht

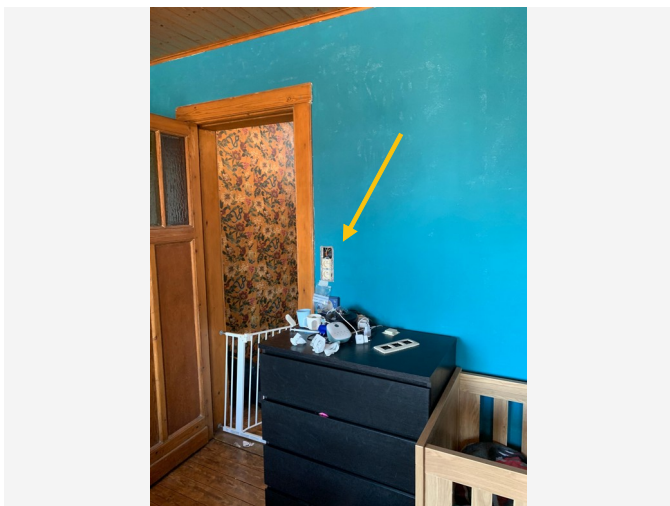
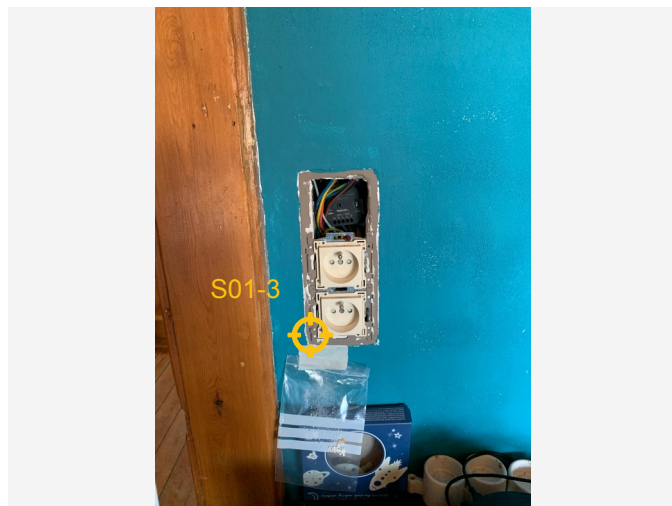
Fiche 7: Mengstaal bezetting

Geen asbest

#	Type	Referentie	Resultaat
7.1	Mengmonster	S01	Geen asbest

Beschrijving	Mengstaal bezetting
Omgeving	Binnen
Primaire drager	Binnenwand

Bindmiddel van materiaal	Gips - kalk
Gebondenheid op basis van bindmiddel	Niet-hechtgebonden
Hoeveelheid (oppervlakte - dikte - aantal)	• 200,00 m ² - 1,00 cm - 1 stuk
Totaal volume	2,00 m ³
Identificatiemethode	Vaststelling met monstername
Destructieve handeling voor identificatie	Nee
