Asbestinventarisatetest

Olmenlaan 13/VER1, 2940 Stabroek

Attestnummer : 20230228-000273.001

Uitgegeven op : 19.03.2023

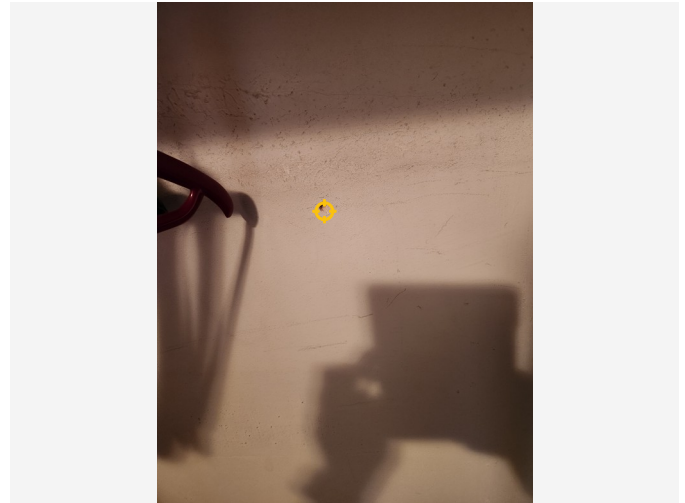
Overzichtsfoto

Detailfoto

Geen asbest

#	Type	Referentie	Resultaat
1.1	Mengmonster	Ms01	Geen asbest

Beschrijving	Pleisterwerk muren
Omgeving	Binnen
Primaire drager	Binnenwand
Bindmiddel van materiaal	Gips - kalk

Gebondenheid op basis van bindmiddel	Niet-hechtgebonden
Hoeveelheid (oppervlakte - dikte - aantal)	• 110,00 m ² - 1,00 cm - 1 stuk
Totaal volume	1,10 m ³
Identificatiemethode	Vaststelling met monstername
Destructieve handeling voor identificatie	Nee

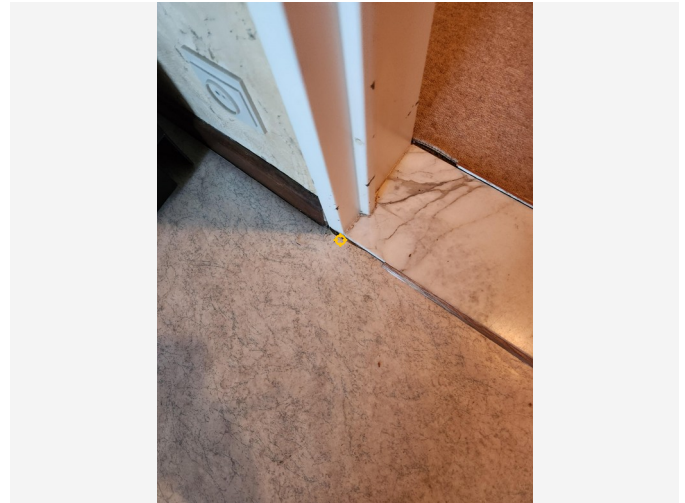
Overzichtsfoto

Detailfoto

Geen asbest

#	Type	Referentie	Resultaat
2.1	Puntmonster	Ms03	Geen asbest

Beschrijving	Vinyl vloer slaapkamers 1 en 2
Omgeving	Binnen
Primaire drager	Vloer
Bindmiddel van materiaal	Karton - papier - viltachtig

Gebondenheid op basis van bindmiddel	Niet-hechtgebonden
Hoeveelheid (oppervlakte - aantal)	• 24,00 m ² - 1 stuk
Totale oppervlakte	24,00 m ²
Identificatiemethode	Vaststelling met monstername
Destructieve handeling voor identificatie	Nee
