# Asbestinventarisat attest

Boomsestraat 177, 2845 Niel

Attestnummer : 20260728-000344.000

Uitgegeven op : 28.07.2026

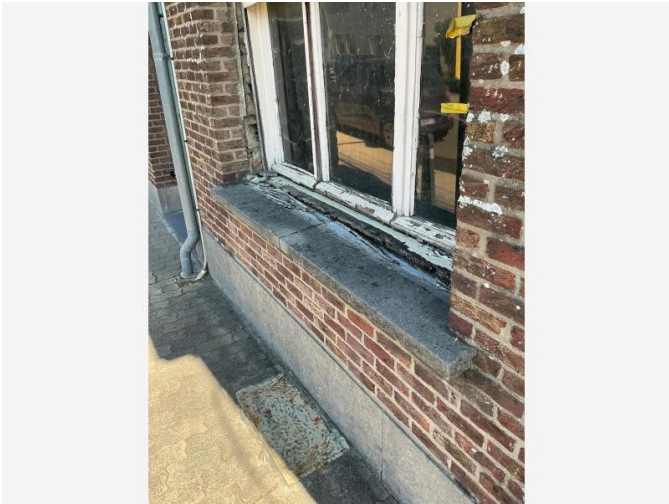
Overzichtsfoto

Detailfoto

Het asbestmateriaal valt onder de mijlpaal van 2040.

| Eindbeoordeling materiaalisico | Verhoogd materiaalisico en/of verhoogde kans op vezelvrijgave |

| Gebondenheid | Categorie 1: hechtgebonden in oorsprong |
| Asbestsoort (vezeltype) | Alleen chrysotiel aanwezig |
| Asbestconcentratie | Laag (< 50%) |
| Afschermingsgraad van het gehele materiaal | Geheel of deels vrij aan de buitenlucht, maar geen contact met binnenlucht |
| Toestand van het materiaal | Zwaar beschadigd, zwaar verweerd |

| # | Type | Referentie | Resultaat |
|---|---|---|---|
| 1.1 | Puntmonster | 6020538818 | Chrysotiel |

| Beschrijving | Pasta |
| Primaire drager | Wandopening verticaal (raam, deur, ...) |
| Asbestmateriaal | In-situ afwerkingslagen - Pasta, stopverf, voegsel, stopsel, vulsel, mastiek, kitten, ... |

- Zorg voor een veilig beheer. Vermijd het beschadigen van het asbestmateriaal. Controleer de toestand jaarlijks op wijzigingen.

- Eenvoudige handelingen: mag via doe-het-zelf of door werknemer(s) met opleidingsattest eenvoudige handelingen  
De toepassing extra fixeren en gebruik van puntafzuiging dmv stofzuiger met absoluut filter

Vermoedelijk zullen de ramen vervangen worden . De ramen mogen in zijn geheel afgevoerd worden als asbesthoudend afval. Indien hout en glas gescheiden afgevoerd worden mogen er geen stopverf restanten achterblijven op het houtwerk.

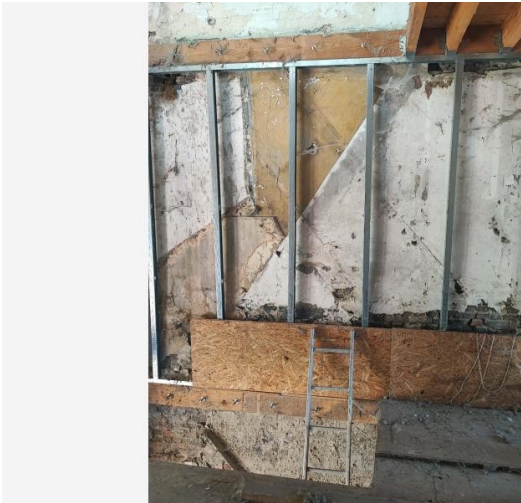
## Fiche 2: Cementering binnen

Overzichtsfoto

Detailfoto

Geen asbest

| # | Type | Referentie | Resultaat |
|---|---|---|---|
| 2.1 | Mengmonster | 6020538820 | Geen asbest |

| Beschrijving | Cementering binnen |

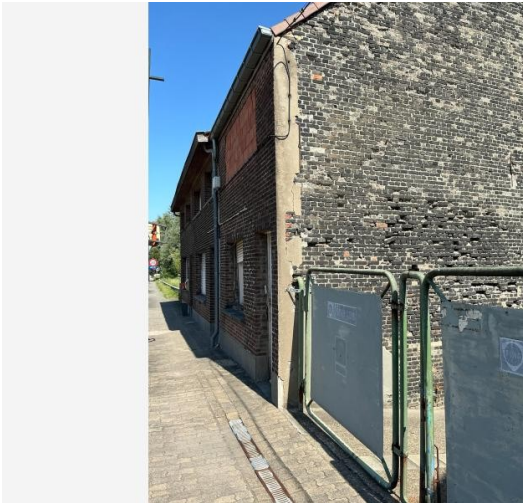
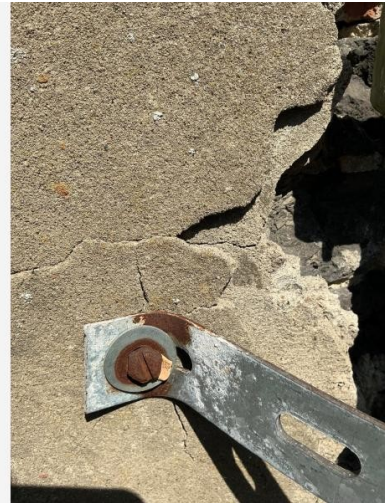
## Fiche 3: Cementering zijmuur

Overzichtsfoto

Detailfoto

Geen asbest

| # | Type | Referentie | Resultaat |
|---|---|---|---|
| 3.1 | Mengmonster | 6020538819 | Geen asbest |

| Beschrijving | Cementering zijmuur |

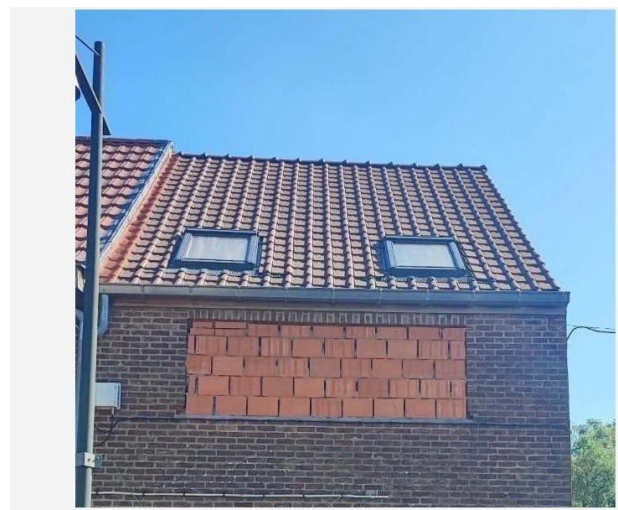
### Fiche 4: Dakbedekking

| Beschrijving | Notitie | Terug te vinden op plannen |
|---|---|---|
| Fiche 4: Dakbedekking | - | - |

*Situeringfoto*

*Detailfoto*
