# Asbestinventarisatetest

Bisschoppenhoflaan 425, 2100 Antwerpen  
Gemeenschappelijke delen

Attestnummer : 20241220-000172.001

## Zone 1: Hoofdgebouw

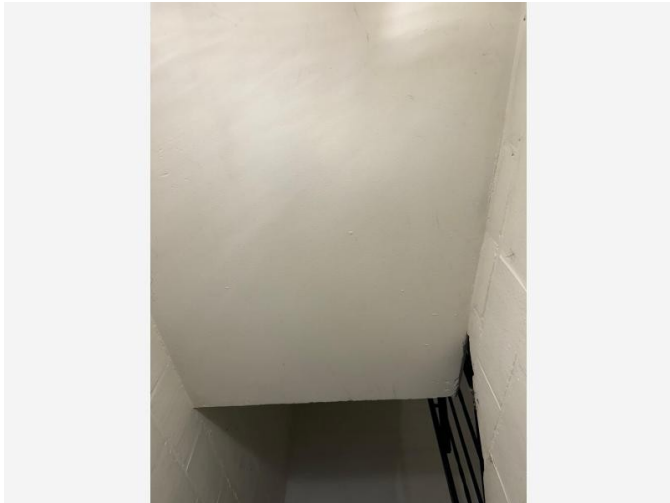
## Fiche 3: Pleisterwerk traphal

Overzichtsfoto

Detailfoto

Geen asbest

| # | Type | Referentie | Resultaat |
|---|---|---|---|
| 3.1 | Mengmonster | 1 | Geen asbest |

| Beschrijving | Pleisterwerk traphal |
| Bindmiddel van materiaal | Gips - kalk |
| Hoeveelheid (oppervlakte - dikte - aantal) | • 220,00 m <sup>2</sup> - 1,00 cm - 1 stuk |
