# Asbestinventarisatetest

Moeshofstraat 198/201, 2170 Antwerpen

Attestnummer : **20260807-000138.000**

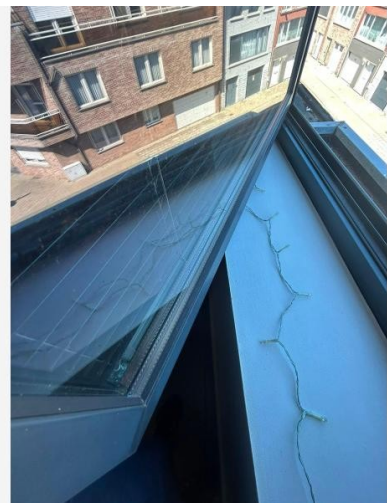
## Fiche 4: Kitten ramen

| Beschrijving | Notitie | Terug te vinden op plannen |
|---|---|---|
| Fiche 4: Kitten ramen | De kitten van de ramen bestaan uit rubber of siliconen, deze zijn niet-asbestverdacht. | Plan 1.1: plan |
