# Asbestinventarisatattest

Lode Sellaan 37/001, 2100 Antwerpen

Attestnummer : **20260821-000204.000**

Uitgegeven op : **21.08.2026**

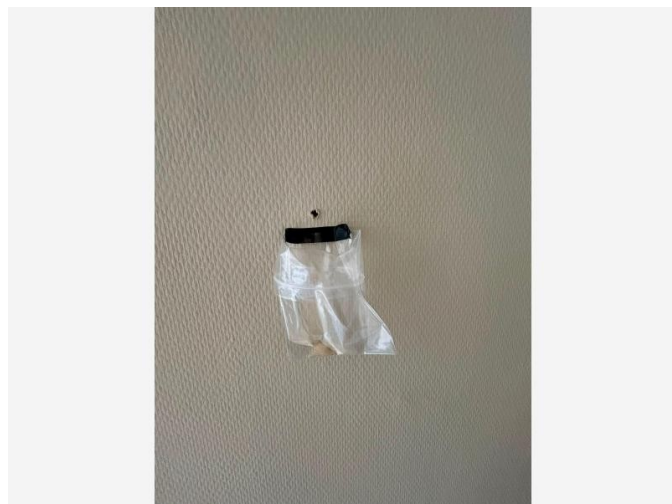
## Fiche 1: Pleisterwerk wanden

Geen asbest

| # | Type | Referentie | Resultaat |
|---|---|---|---|
| 1.1 | Mengmonster | 6020589134 | Geen asbest |

| Beschrijving | Pleisterwerk wanden |
| Bindmiddel van materiaal | Gips - kalk |
| Gebondenheid op basis van bindmiddel | Niet-hechtgebonden |

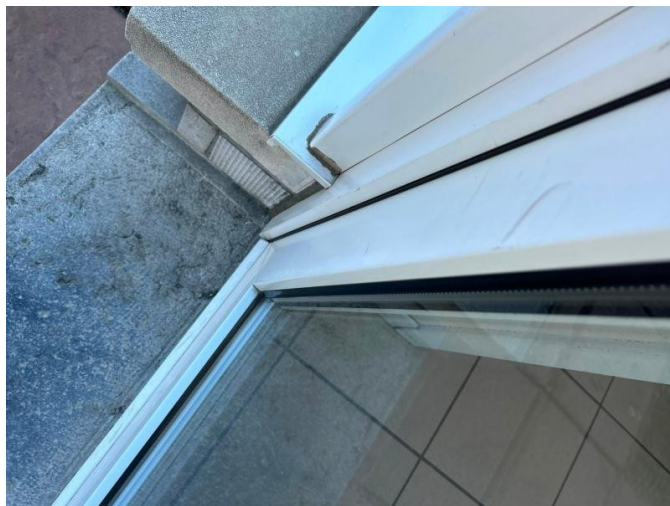
## Fiche 3: Kitten ramen

| Beschrijving | Notitie | Terug te vinden op plannen |
|---|---|---|
| Fiche 3: Kitten ramen | De kitten van de ramen bestaan uit rubber of siliconen, deze zijn niet-asbestverdacht. | - |

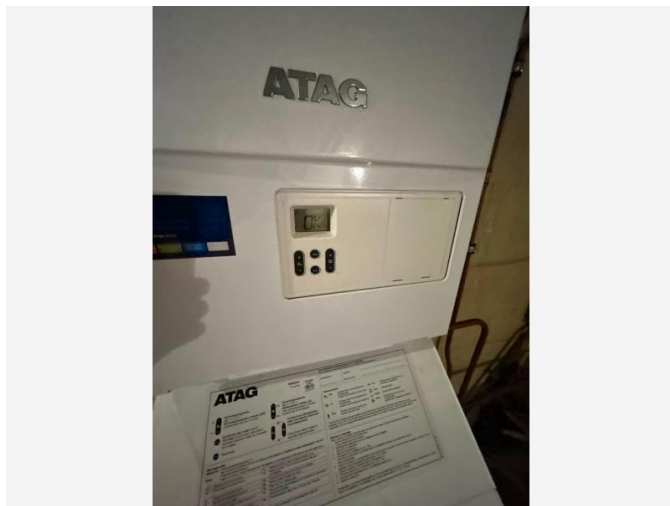
## Fiche 4: Ketel

| Beschrijving | Notitie | Terug te vinden op plannen |
|---|---|---|
| Fiche 4: Ketel | - | Plan 1.1: Kelder |
