# Rapport de contrôle d'installations électriques à basse et à très basse tension

RÉF. 122/2025/105749/D01:1

Avenue Xavier Henrard 55 - 1150 TYPE DE CONTRÔLE Visite de contrôle vente ancienne installation (8.4.2.) Woluwe-Saint-Pierre

#### X **CONCLUSION: NON CONFORME**

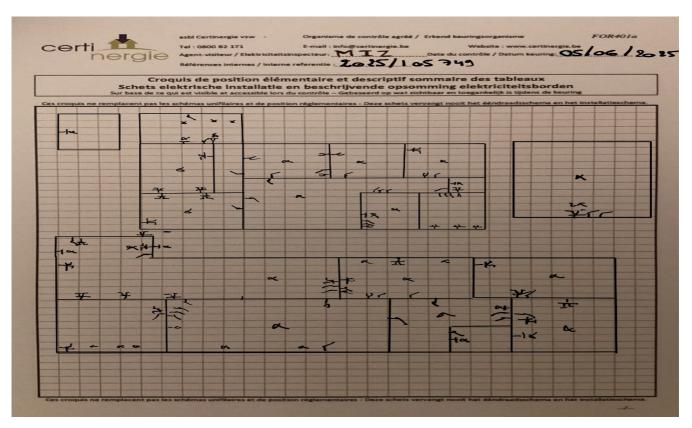
Croquis de position élémentaire et descriptif sommaire des tableaux

sur base de ce qui est visible et accessible lors du contrôle Note : ces croquis ne remplacent pas les schémas unifilaires et de position réglementaires
