## Rapport de contrôle d'installations électriques à basse et à très basse tension

RÉF. 122/2026/61223/D01:1

DATE DU CONTRÔLE 27/03/2026 (15:35 - 17:20) AGENT VISITEUR Mohamed Izmar  
ADRESSE DU CONTRÔLE Avenue Joseph De Heyn 86 - 1090 Jette TYPE DE CONTRÔLE Visite de contrôle vente ancienne installation (8.4.2.)

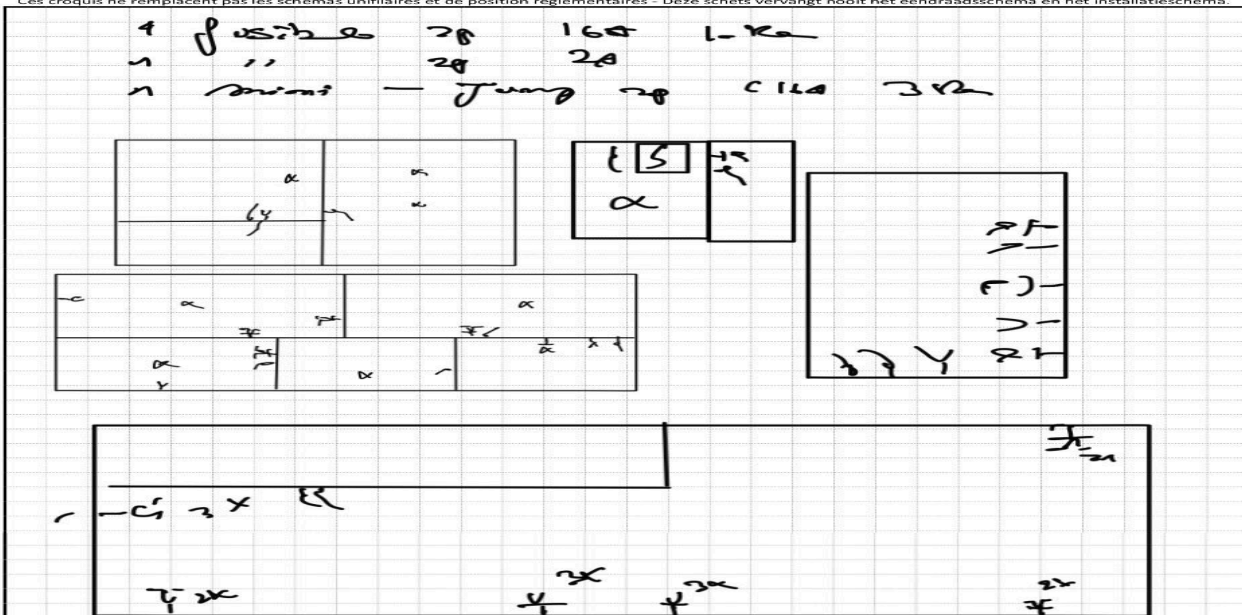
**Croquis de position élémentaire et descriptif sommaire des tableaux**

sur base de ce qui est visible et accessible lors du contrôle  
 Note : ces croquis ne remplacent pas les schémas unifilaires et de position réglementaires
