## Opmetingsplan Leopoldstraat 63

# Asbestinventarisatetest

Leopoldstraat 63, 3630 Maasmechelen

# Energieprestatiecertificaat

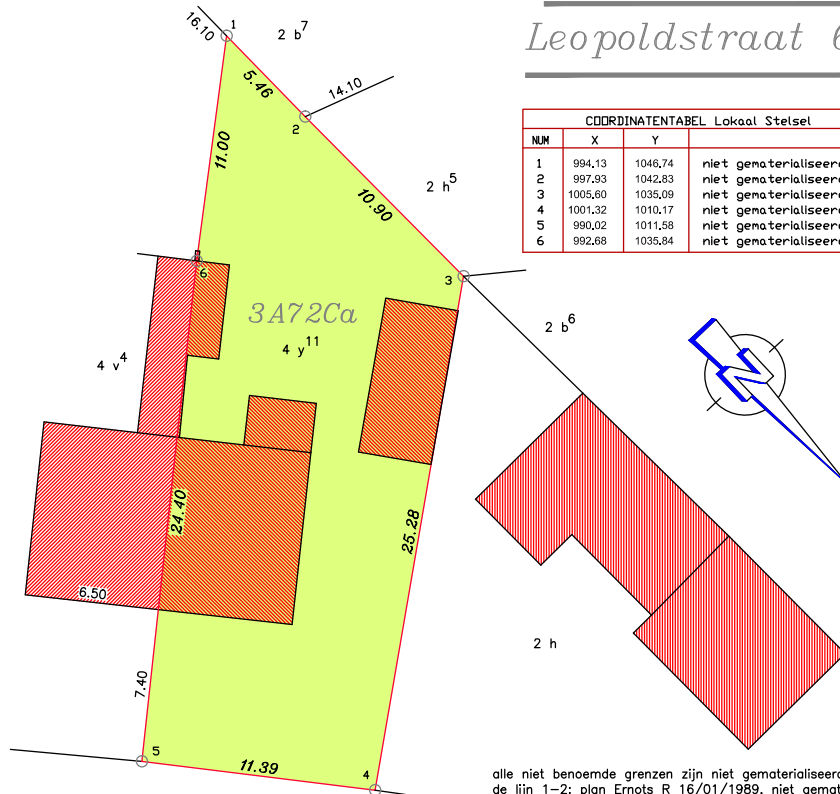
COORDINATENTABEL Lokaal Stelsel			
NUM	X	Y	
1	994,13	1046,74	niet gematerialiseerd punt
2	997,93	1042,83	niet gematerialiseerd punt
3	1005,60	1035,09	niet gematerialiseerd punt
4	1001,32	1010,17	niet gematerialiseerd punt
5	990,02	1011,58	niet gematerialiseerd punt
6	992,68	1035,84	niet gematerialiseerd punt

alle niet benoemde grenzen zijn niet gematerialiseerd  
de lijn 1-2: plan Ernots R 16/01/1989, niet gematerialiseerd  
de lijn 2-3: plan Brouns 30/07/1974, niet gematerialiseerd  
de lijn 3-4: plan Brouns 29/04/1978, niet gematerialiseerd  
de lijn 4-5: bestaande rooilijn, niet gematerialiseerd  
de lijn 5-6-1: plan Brouns 27/10/1971, niet gematerialiseerd

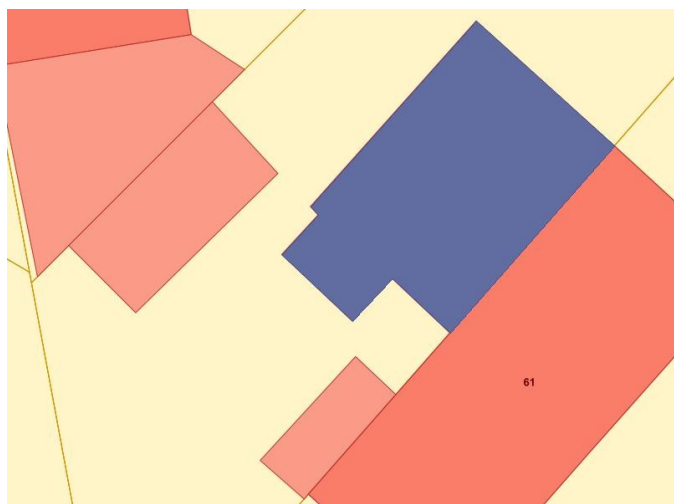
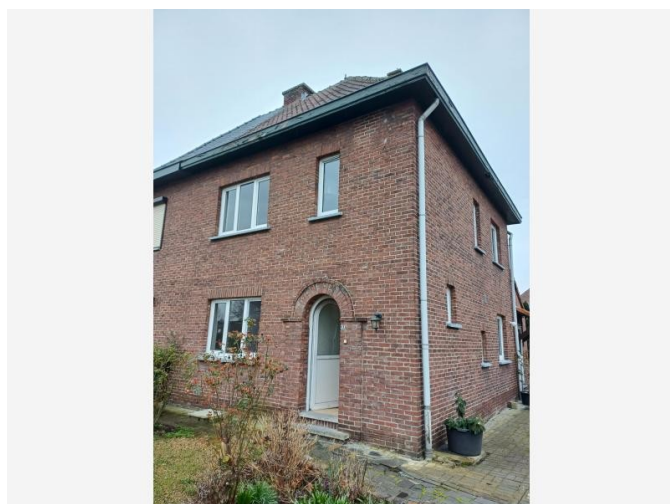
## Zone 1: woonhuis

Tijdens de inspectie vastgesteld:

- 0 Asbestmaterialen
- 0 Beperkingen
- 0 Uitsluitingen
- 0 Roerende goederen
- 0 Puin, steenslag, (water)bodem
- 0 Adviezen
- 5 Geen asbest**

3. vloerzeil badkamer	Geen asbest	-
3.1 Code: 05	Puntmonster	-
7. vloerzeil slaapkamers	Geen asbest	-
7.1 Code: 04	Puntmonster	-

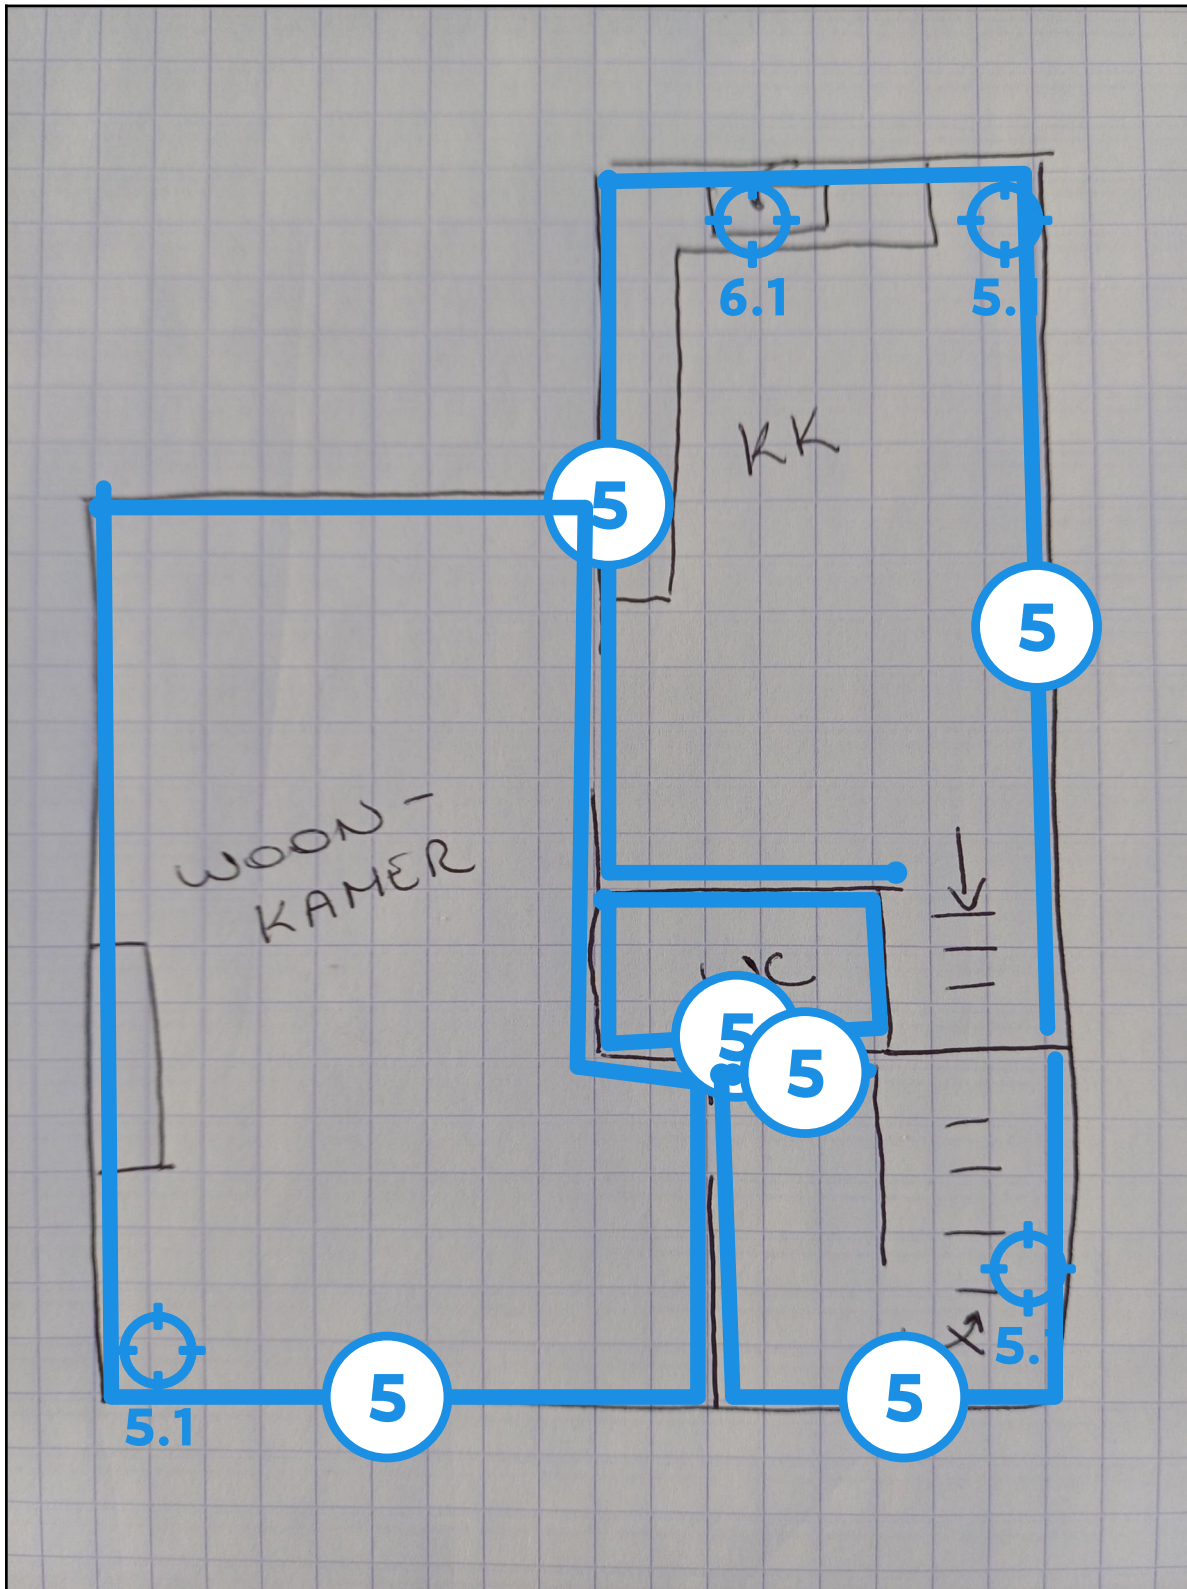
# Plan 1.1: V0 muurpleister

5. muurpleister	Geen asbest	-
5.1 Code: 01	Mengmonster	-
6. antidreunplaat keukengootsteen	Geen asbest	-
6.1 Code: 03	Puntmonster	-

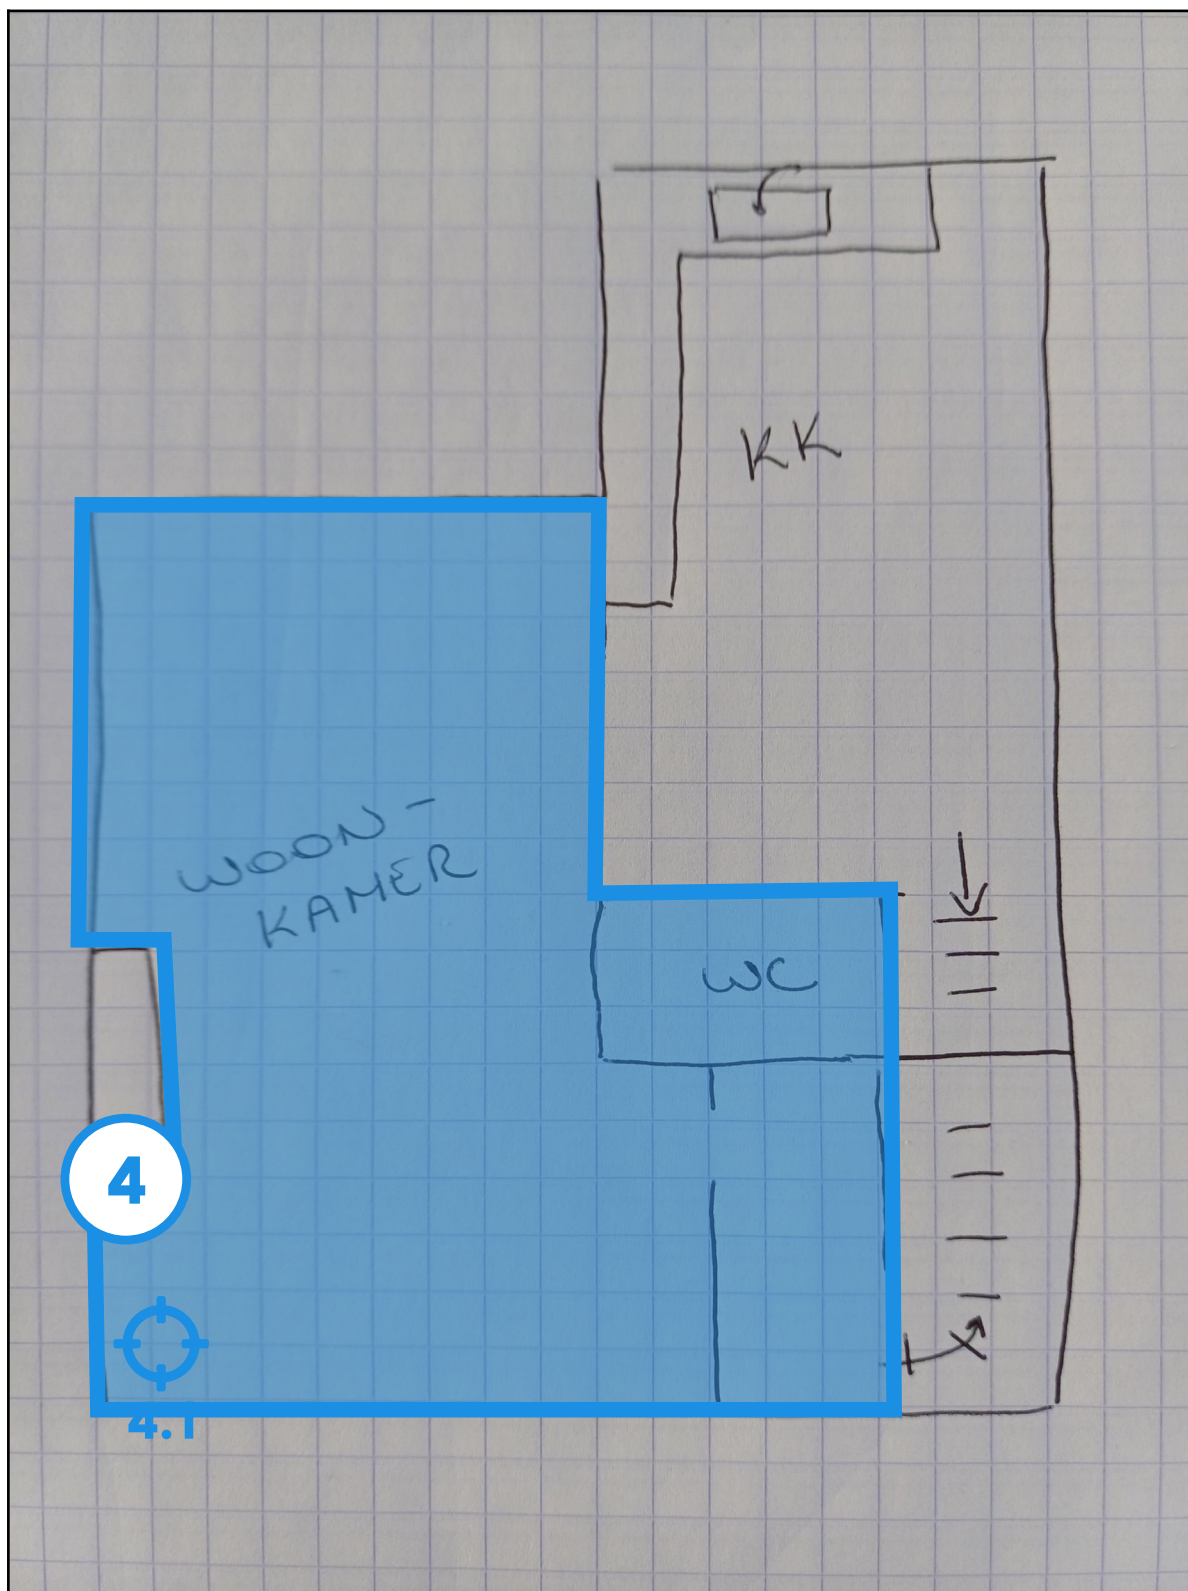
## Plan 1.2: V0 plafondpleister

4. plafondpleister	Geen asbest	-
4.1 Code: 02	Mengmonster	-

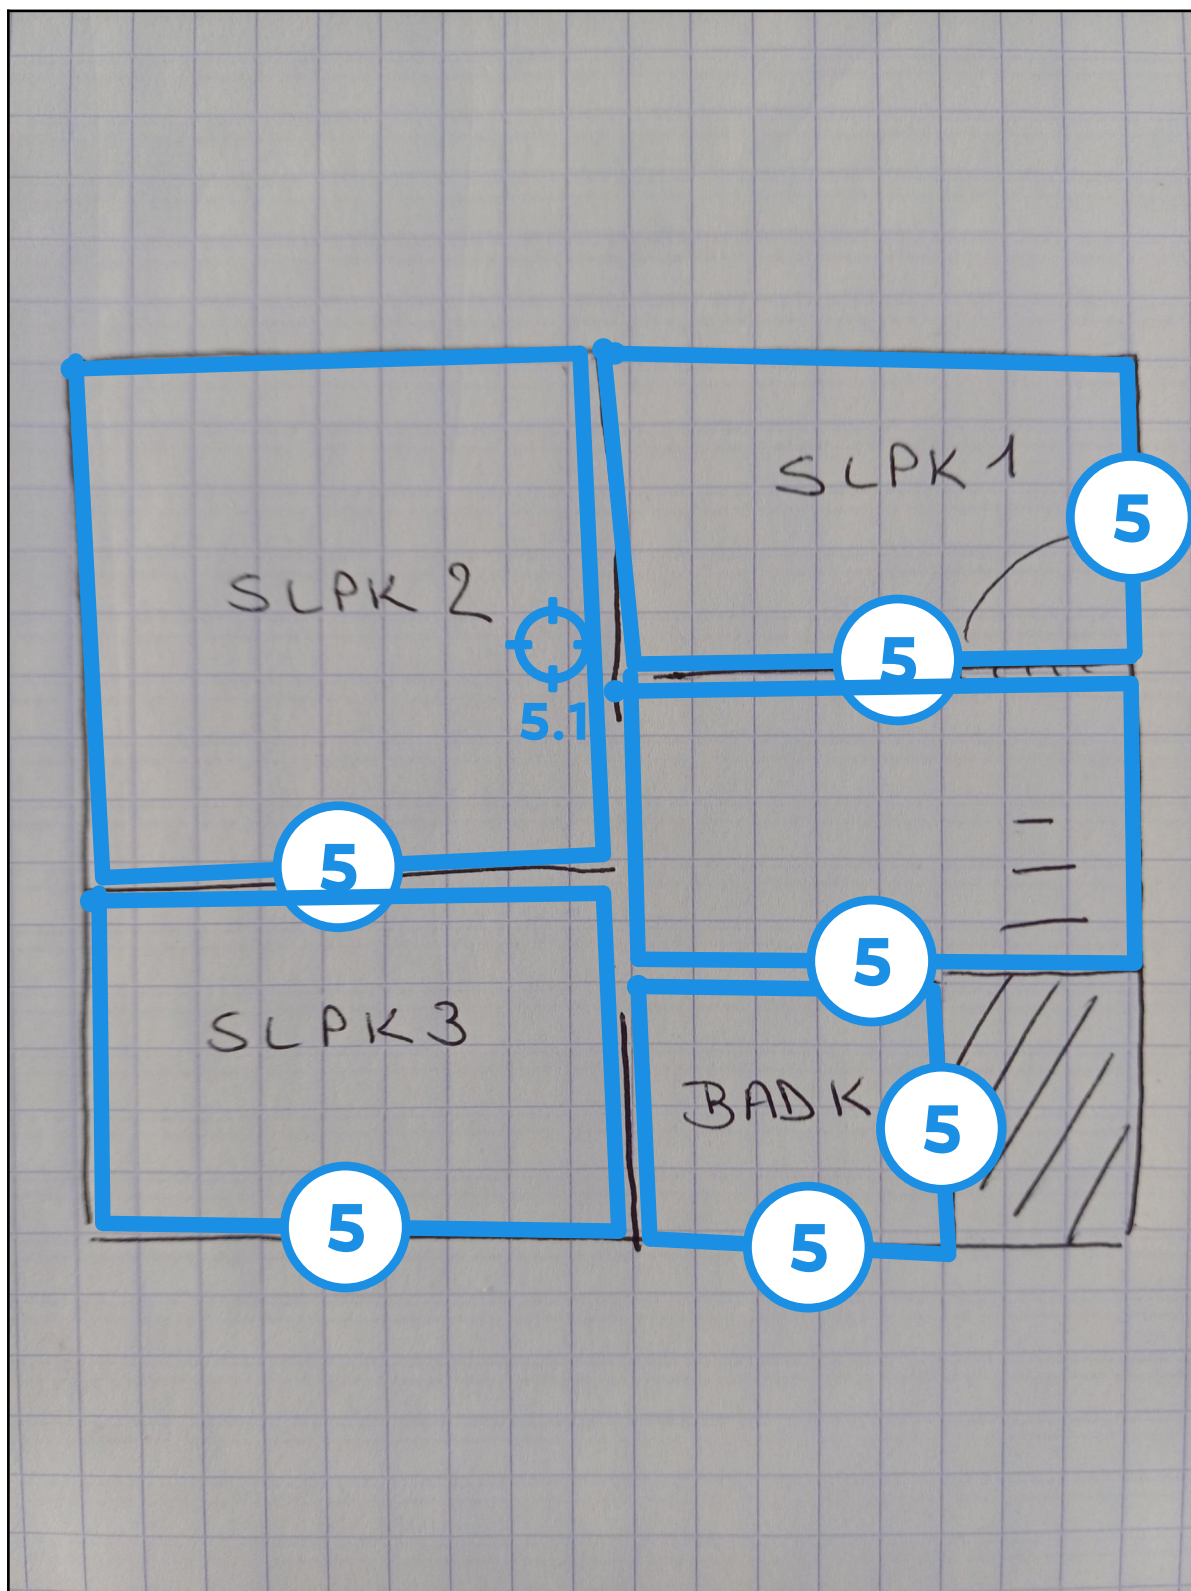
## Plan 1.3: V1 muurpleister

5. muurpleister	Geen asbest	-
5.1 Code: 01	Mengmonster	-

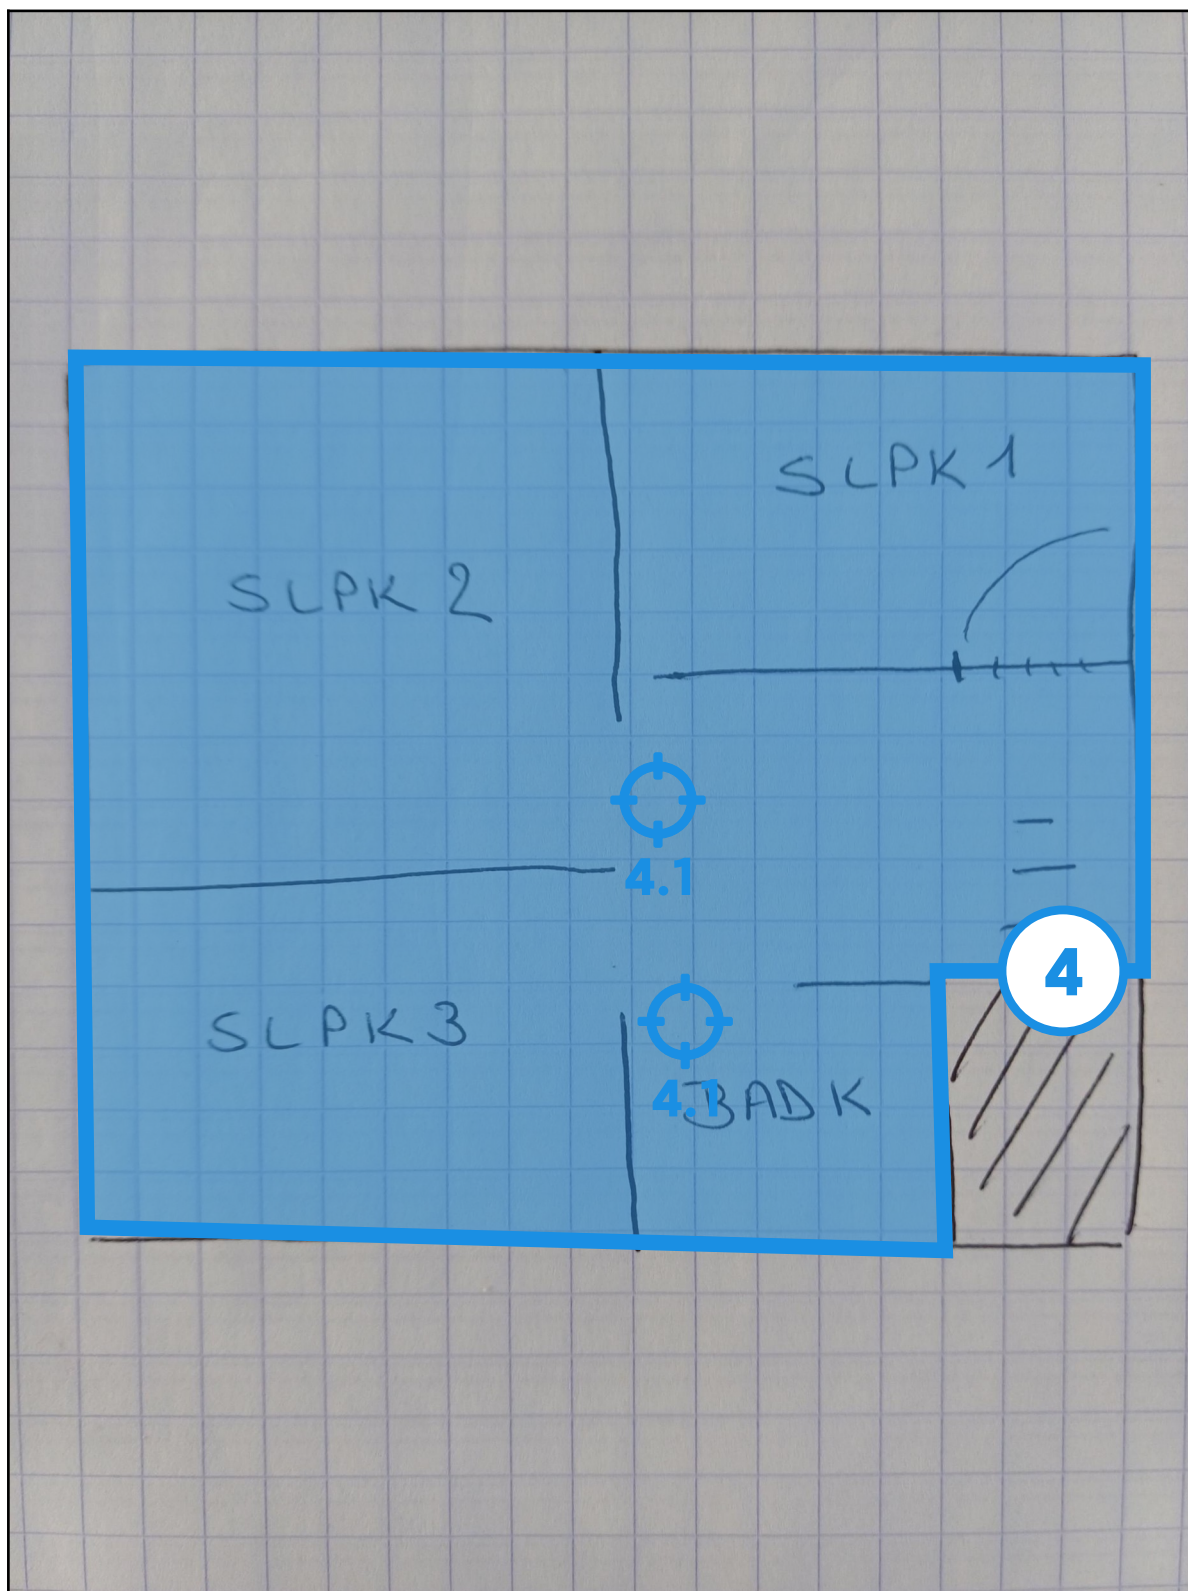
## Plan 1.4: V1 plafondpleister

4. plafondpleister	Geen asbest	-
4.1 Code: 02	Mengmonster	-

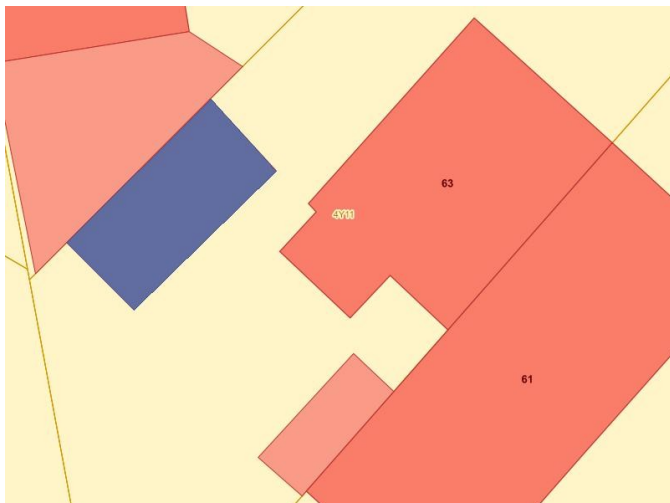
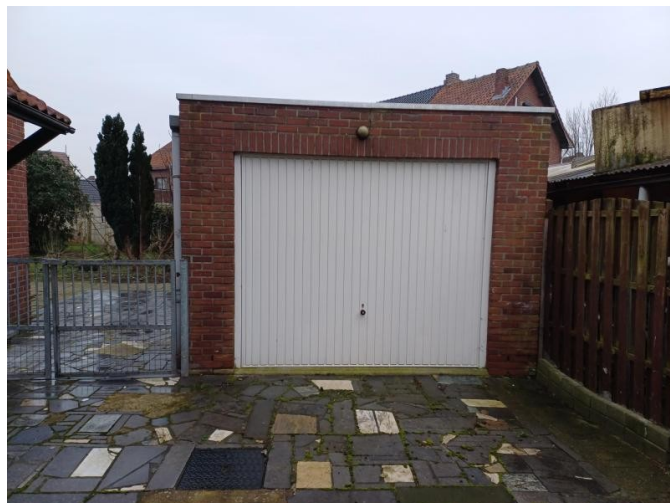
## Zone 2: garage

Tijdens de inspectie vastgesteld:

### 1 **Asbestmateriaal**

Beschrijving	Type	Actie
1. bitumen dakbedekking garage	Asbestmateriaal	<a href="#">Verwijderen</a>

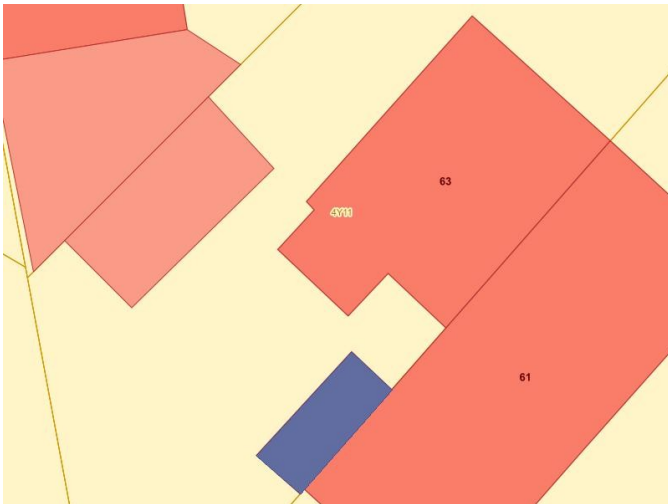
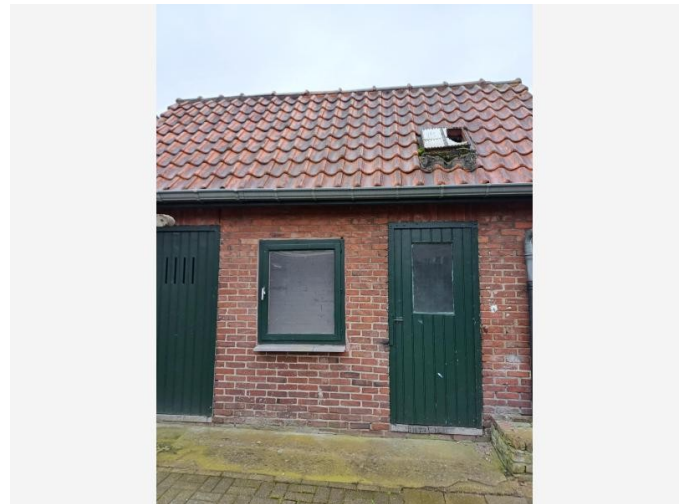
## Zone 3: tuinhuis

Tijdens de inspectie vastgesteld:

- 0 Asbestmaterialen
- 0 Beperkingen
- 0 Uitsluitingen
- 0 Roerende goederen
- 0 Puin, steenslag, (water)bodem
- 1 Adviezen**
- 0 Geen asbest

Gezien het risico op lekschade achteraf, wordt geen staal genomen van de roofing. Verhoogd materiaalisico is dus slechts een vermoeden wegens een mogelijke asbesthoudendheid van het materiaal. Best wordt de roofing alvorens renovatie getest om de juiste verwijderingstechniek (wel of niet asbestverwijdering) te hanteren.

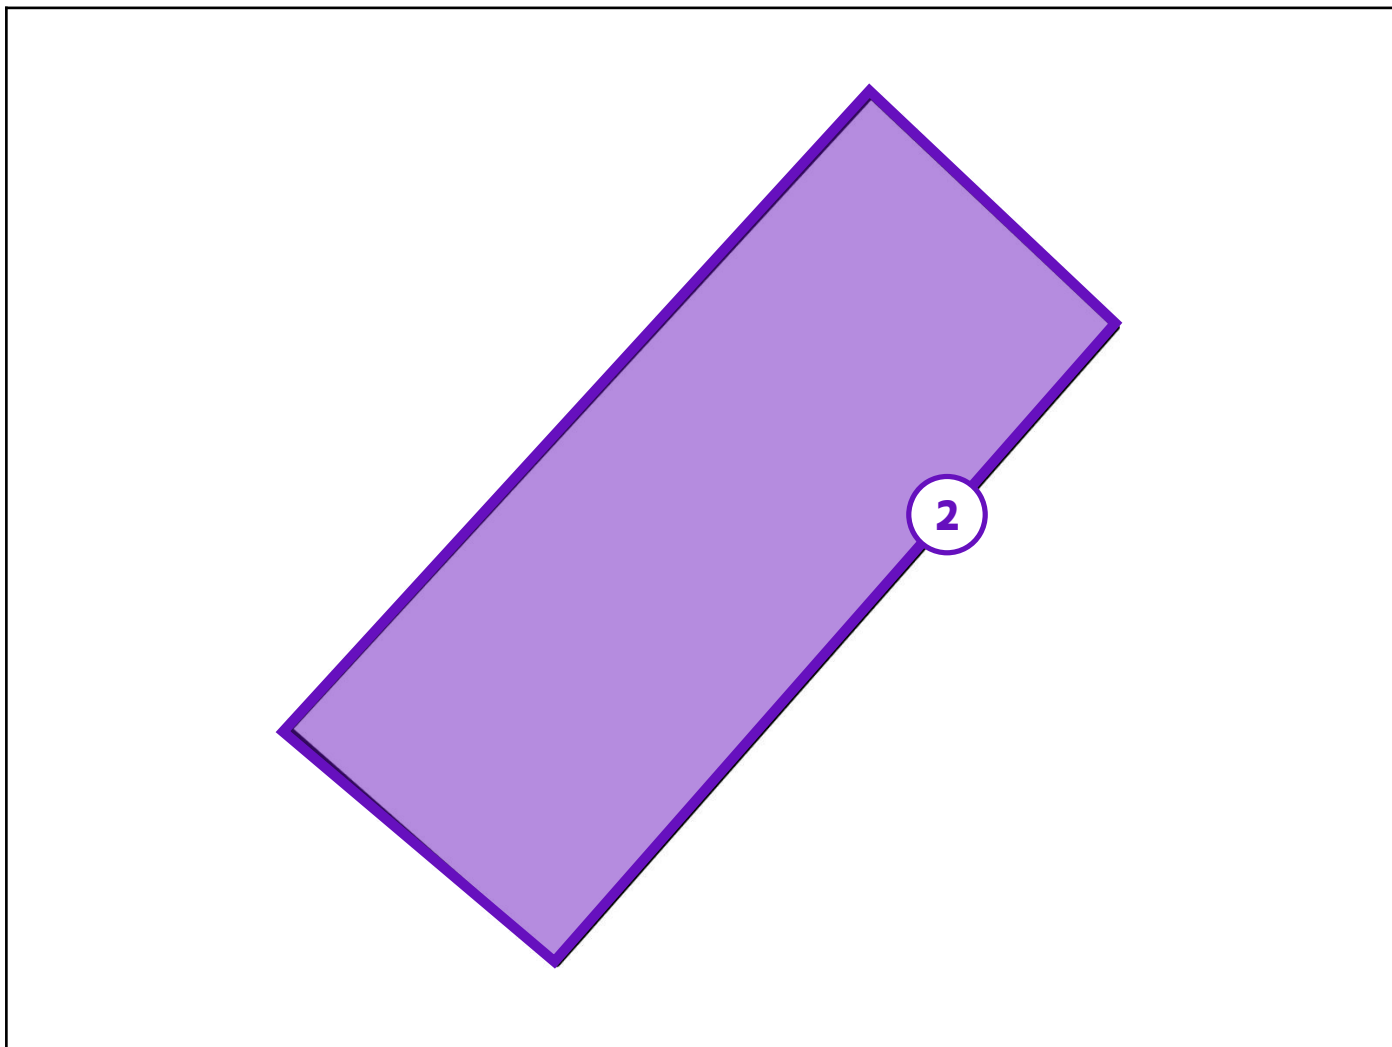
## Plan 3.1: tuinhuis plan

Beschrijving	Type	Actie
2. tuinhuis	Advies	-

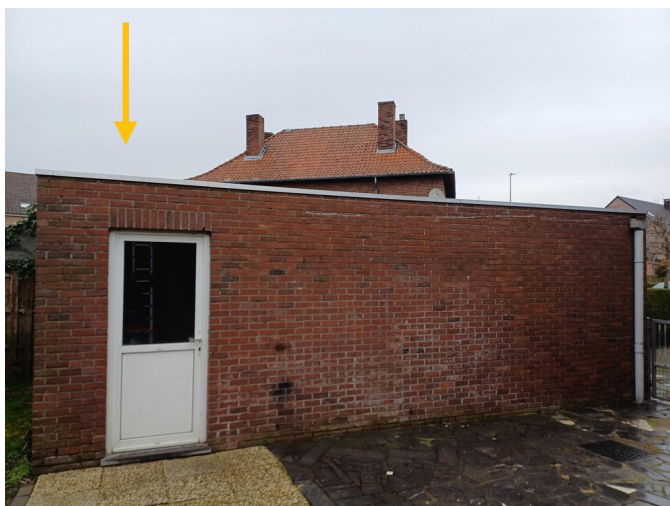
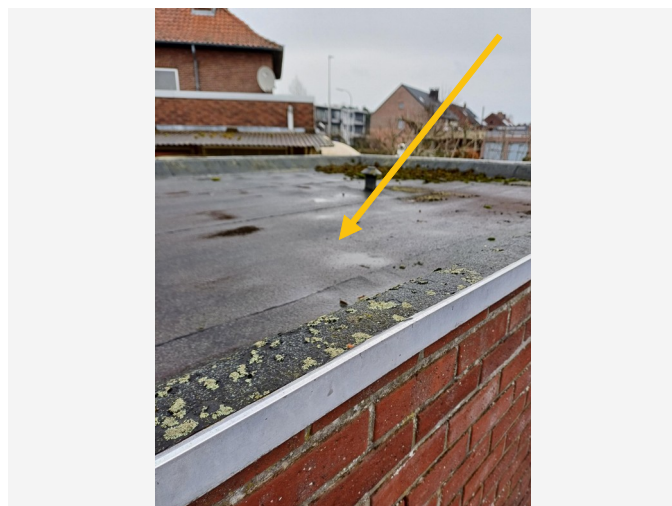
Overzichtsfoto

Detailfoto

Eindbeoordeling materiaalisico	Verhoogd materiaalisico en/of verhoogde kans op vezelvrijgave
--------------------------------	---

Gebondenheid	Categorie 1: hechtgebonden in oorsprong
Asbestsoort (vezeltype)	Crocidoliet aanwezig
Asbestconcentratie	Laag (< 50%)
Afschermingsgraad van het gehele materiaal	Geheel of deels vrij aan de buitenlucht
Toestand van het materiaal	Matig beschadigd, matig verweerd

Beschrijving	bitumen dakbedekking garage
Omgeving	Buiten
Primaire drager	Plat dak
Asbestmateriaal	Dak- en gevelbekleding - Roofing
Bindmiddel van asbestmateriaal	Bitumen (roofing, teer, asfalt)
Gebondenheid op basis van bindmiddel	Hecht
Hoeveelheid (oppervlakte - aantal)	• 28,00 m <sup>2</sup> - 1 stuk
Totale oppervlakte	28,00 m <sup>2</sup>

Het asbestmateriaal valt onder de mijlpaal van 2040.

Verwijderen

- Zorg voor een veilig beheer. Vermijd het beschadigen van het asbestmateriaal. Controleer de toestand jaarlijks op wijzigingen.

- Eenvoudige handelingen: enkel door erkend asbestverwijderaar buitentoepassing te verwijderen door erkend asbestverwijderaar enkel indien roofing asbesthoudend blijkt

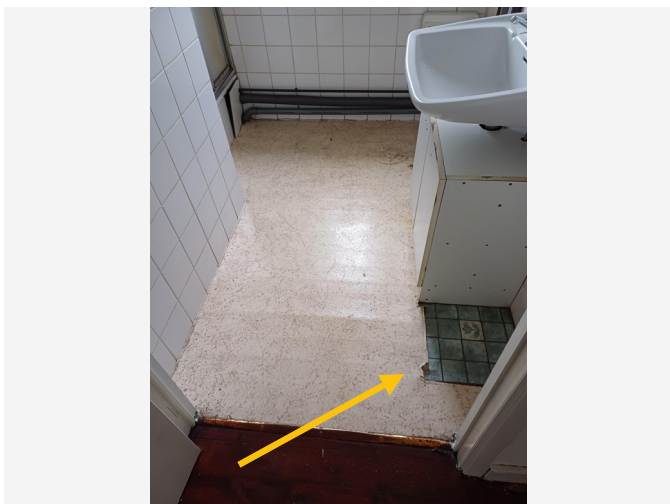
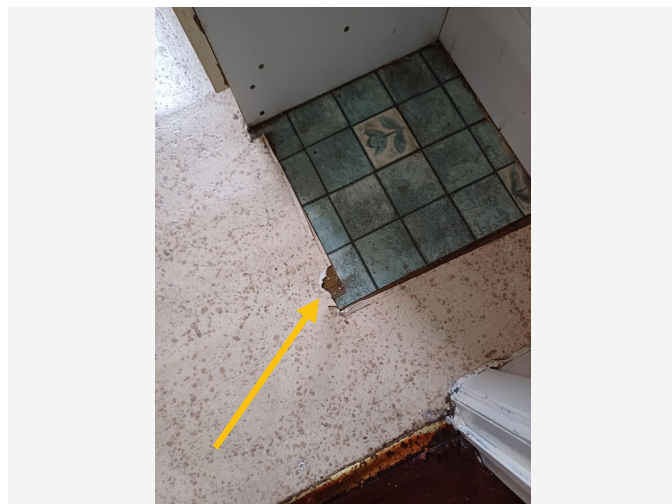
Overzichtsfoto

Detailfoto

Geen asbest

#	Type	Referentie	Resultaat
3.1	Puntmonster	05	Geen asbest

Beschrijving	vloerzeil badkamer
Omgeving	Binnen
Primaire drager	Vloer
Bindmiddel van materiaal	Karton - papier - viltachtig

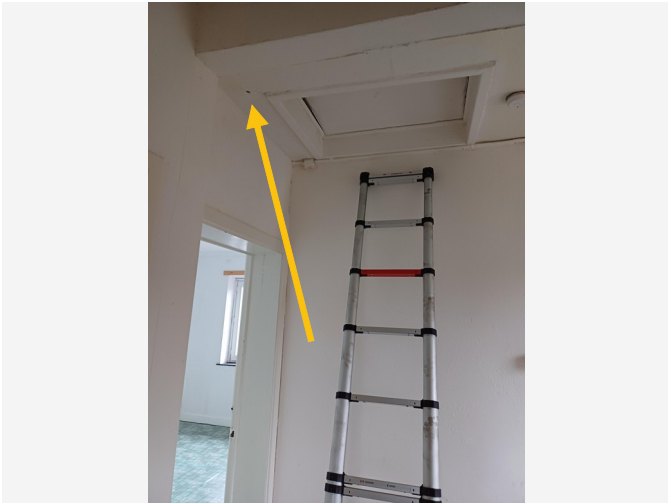
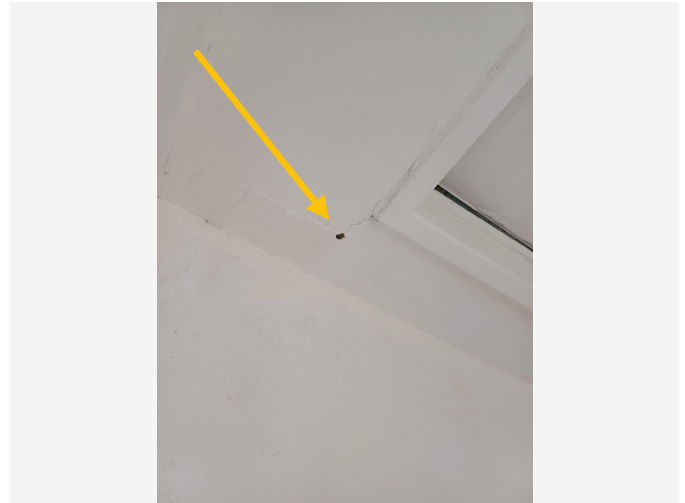
## Fiche 4: plafondpleister

Overzichtsfoto

Detailfoto

Geen asbest

#	Type	Referentie	Resultaat
4.1	Mengmonster	02	Geen asbest

Beschrijving	plafondpleister
Omgeving	Binnen
Primaire drager	Plafond

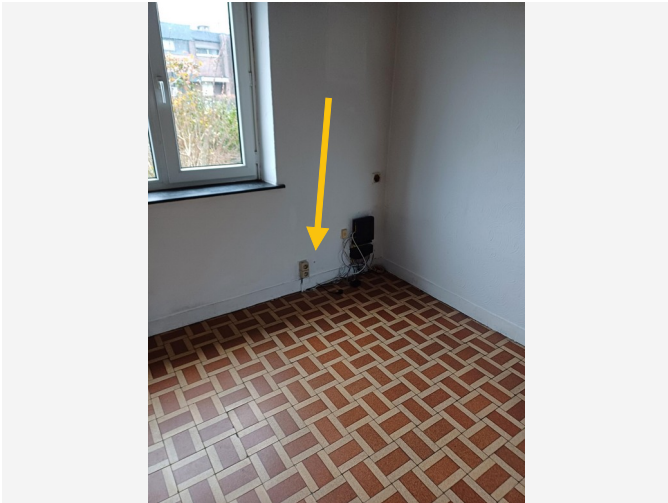
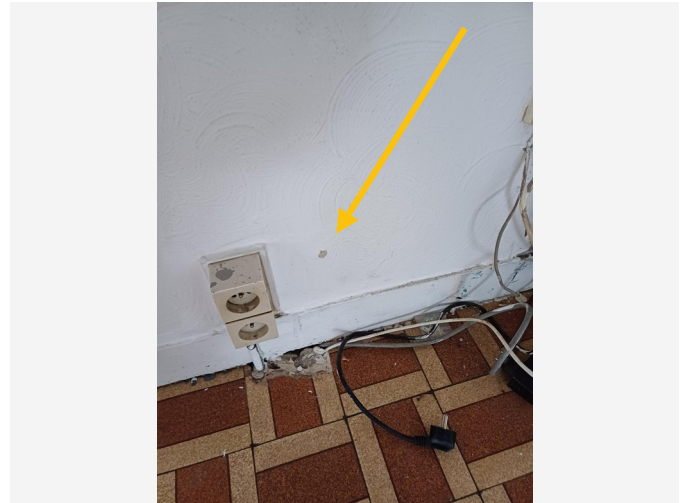
# Fiche 5: muurpleister

Overzichtsfoto

Detailfoto

Geen asbest

#	Type	Referentie	Resultaat
5.1	Mengmonster	01	Geen asbest

Beschrijving	muurpleister
Omgeving	Binnen
Primaire drager	Binnenwand

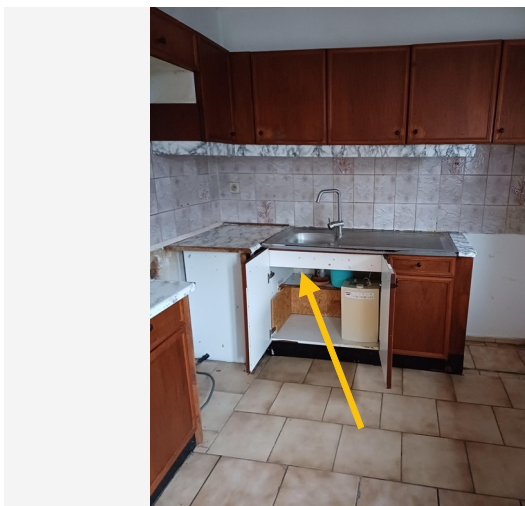
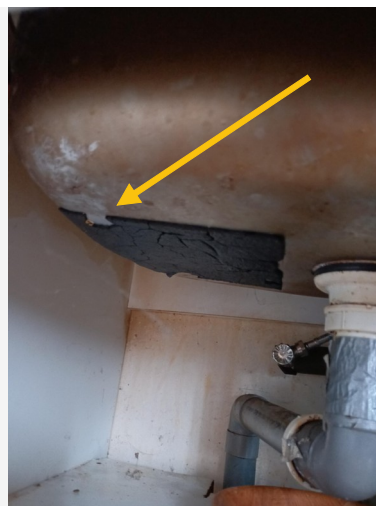
## Fiche 6: antidreunplaat keukengootsteen

Overzichtsfoto

Detailfoto

Geen asbest

#	Type	Referentie	Resultaat
6.1	Puntmonster	03	Geen asbest

Beschrijving	antidreunplaat keukengootsteen
Omgeving	Binnen
Primaire drager	Sanitaire infrastructuur en uitrusting (toe- en afvoer)
Bindmiddel van materiaal	Bitumen (roofing, teer, asfalt)

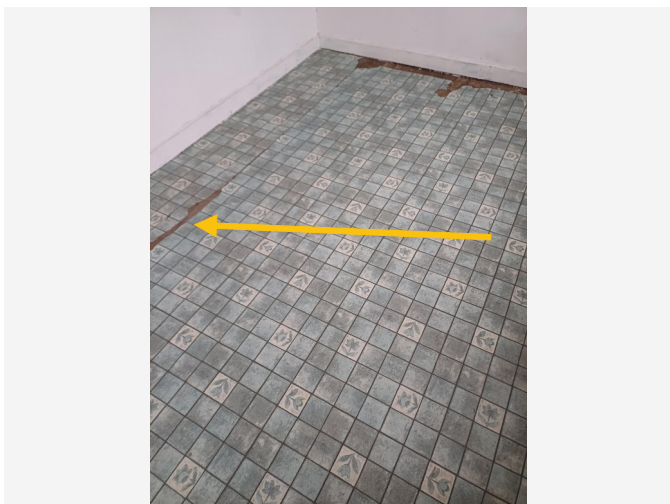
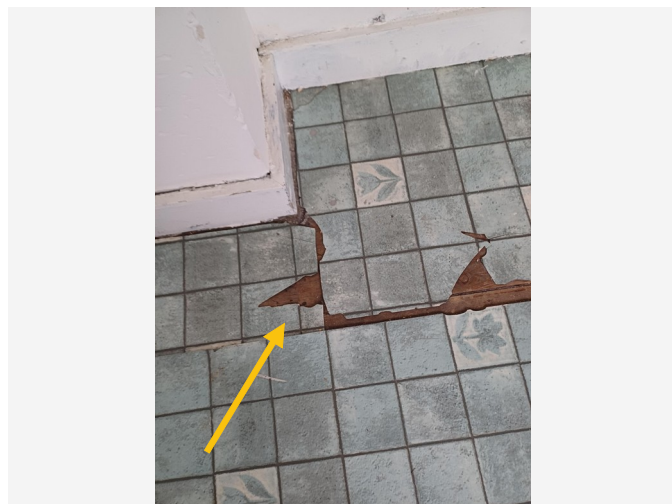
Overzichtsfoto

Detailfoto

Geen asbest

#	Type	Referentie	Resultaat
7.1	Puntmonster	04	Geen asbest

Beschrijving	vloerzeil slaapkamers
Omgeving	Binnen
Primaire drager	Vloer
Bindmiddel van materiaal	Kunststof of -hars

<b>Gebondenheid op basis van bindmiddel</b>	Hecht
<b>Hoeveelheid (oppervlakte - aantal)</b>	• 40,00 m <sup>2</sup> - 1 stuk
<b>Totale oppervlakte</b>	40,00 m <sup>2</sup>
<b>Identificatiemethode</b>	Vaststelling met monstername
<b>Destructieve handeling voor identificatie</b>	Nee
<b>Opmerking</b>	niet verlijmd

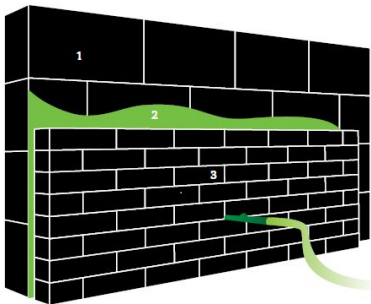
Na-isolatie van de spouw moet gebeuren door een gecertificeerde aannemer. Een 5 cm brede spouw isoleren is vaak niet genoeg om de energiedoelstelling van 0,24 W/(m<sup>2</sup>K) te halen. Combineer de isolatie van de spouw met isolatie aan de binnen of buitenkant van de muren.

1. Dragende muur | 2. Ingeblazen isolatie | 3. Gevelsteen / gevelbekleding

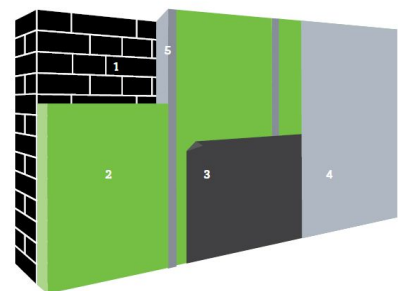
Isolatieplaten kunnen rechtstreeks op de bestaande muur bevestigd worden of een structuur in hout of metaal kan opgevuuld worden met isolatie ('voorzetwandsysteem'). Binnenisolatie is een delicaat werk. Vraag advies aan een vakman of laat het uitvoeren door een gecertificeerd aannemer.

1. Buitengevel | 2. Isolatie | 3. Dampscherm | 4. Binnenafwerking | 5. Stijl- en regelwerk (optioneel)
