# Asbestinventarisatetest

Papestraat 48/5, 3740 Bilzen

Attestnummer : 20230621-000316.000

Uitgegeven op : 21.06.2023

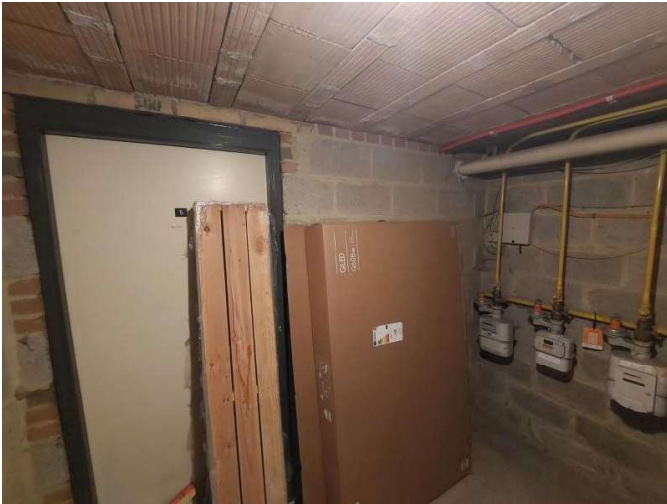
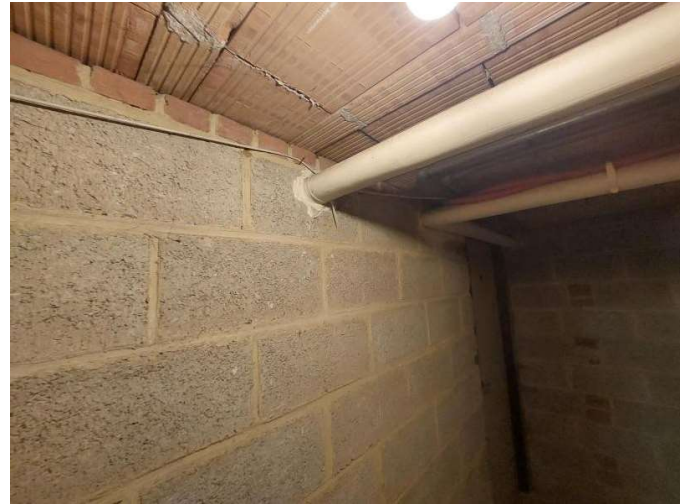
| Fiche 1: Leidingisolatie buizen verwarmingsinstallatie..... | 10 |

Overzichtsfoto

Detailfoto

| Eindbeoordeling materiaalarisico | Laag materiaalarisico en/of verlaagde kans op vezelvrijgave |

| Gebondenheid | Categorie 2: niet-hechtgebonden met matrix |
| Asbestsoort (vezeltype) | Crocidoliet aanwezig |
| Asbestconcentratie | Hoog ( $\geq 50\%$ ) |
| Toestand van het materiaal | Onbeschadigd, niet verweerd |

| Beschrijving | Leidingisolatie buizen verwarmingsinstallatie |
| Hoeveelheid (lengte - omtrek - dikte - aantal) | <ul style="list-style-type: none"><li>7,00 m - 30,00 cm - 6,00 cm - 1 stuk</li></ul> |

Het asbestmateriaal valt onder de mijlpaal van 2034.

- Zorg voor een veilig beheer. Vermijd het beschadigen van het asbestmateriaal. Controleer de toestand jaarlijks op wijzigingen.

- Couveuzesak (erkend asbestverwijderaar)  
Deze asbesttoepassing dient door een erkend asbestverwijderaar verwijderd te worden.  
Dit zijn gemeenschappelijke leidingen

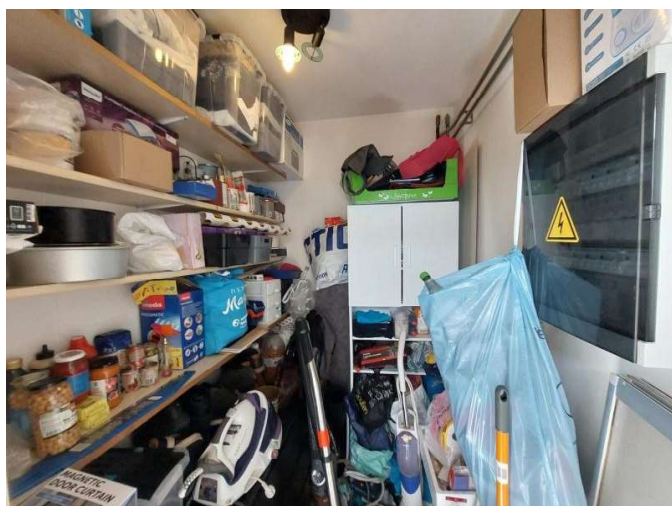
## Fiche 2: Pleisterwerk plafond

Overzichtsfoto

Detailfoto

Geen asbest

| # | Type | Referentie | Resultaat |
|---|---|---|---|
| 2.1 | Mengmonster | 2.03757 | Geen asbest |

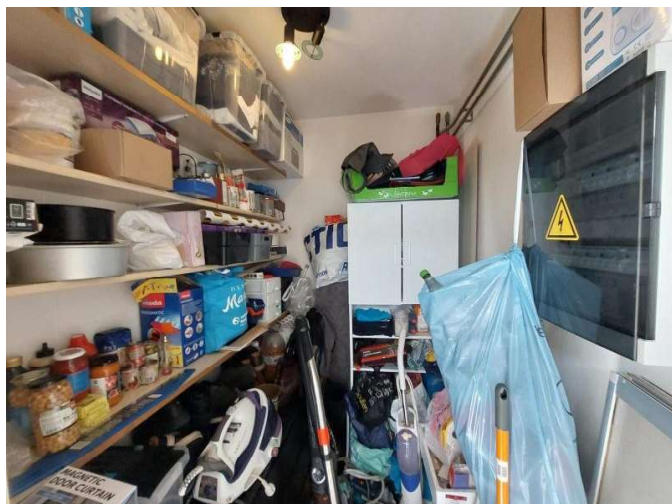
## Fiche 3: Pleisterwerk muren

Overzichtsfoto

Detailfoto

Geen asbest

| # | Type | Referentie | Resultaat |
|---|---|---|---|
| 3.1 | Mengmonster | 2.03756 | Geen asbest |
